# **B-undersøkelse for lokalitet HALSBUKTA (12895)**

**Lokalitetstilstand 1**

Rapport ID 15254

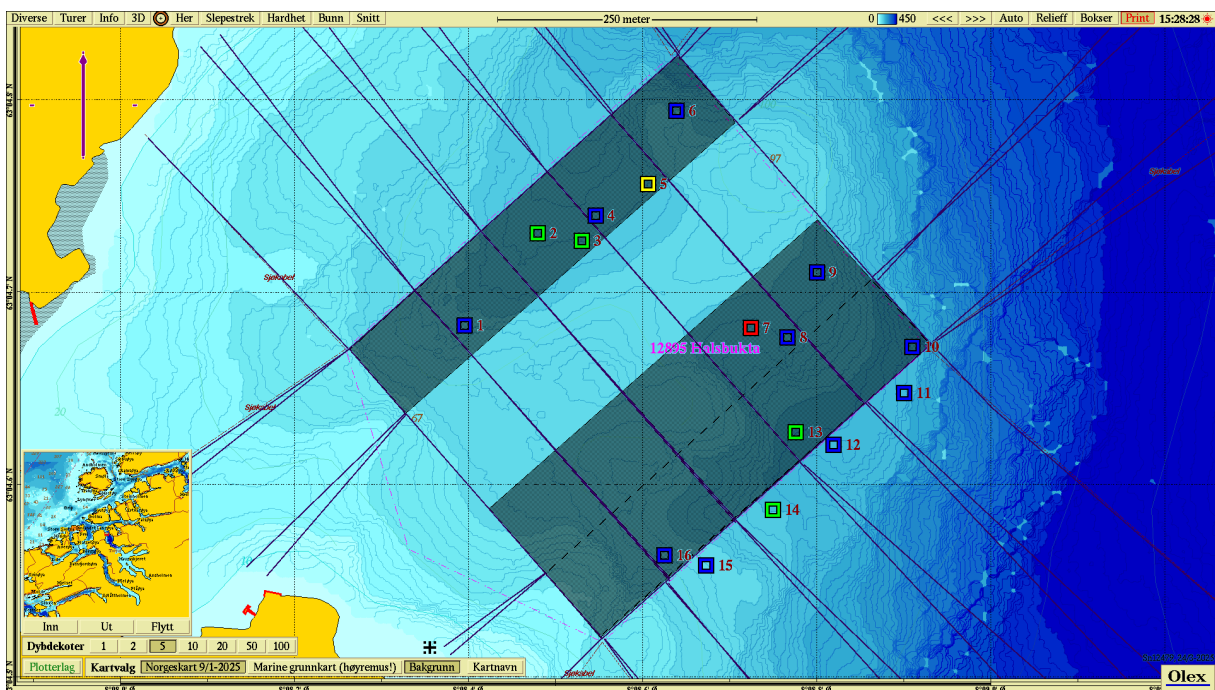
Figur 2. Batymetrisk kart (nordlig orientering) med avmerking av anleggsrammen og prøvestasjoner med tilstandsklasse: blå firkant; Tilstand 1, grønn firkant; Tilstand 2, gul firkant; Tilstand 3, rød firkant; Tilstand 4. Kartdatum WGS84.

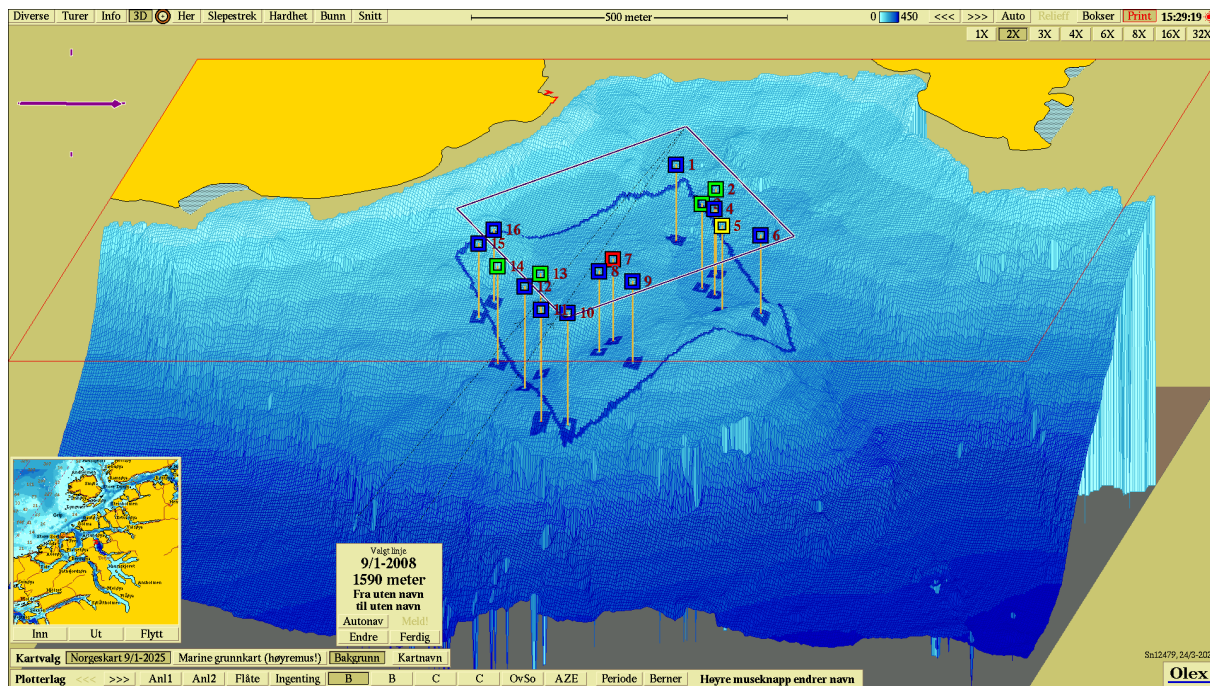
**Figur 3.** 3D-visning av anlegget og prøvestasjoner med tilstandsklassifisering: blå firkant; Tilstand 1, grønn firkant; Tilstand 2, gul firkant; Tilstand 3, rød firkant; Tilstand 4. Kartdatum WGS84.

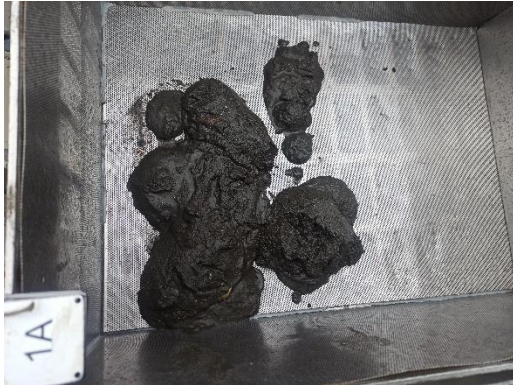
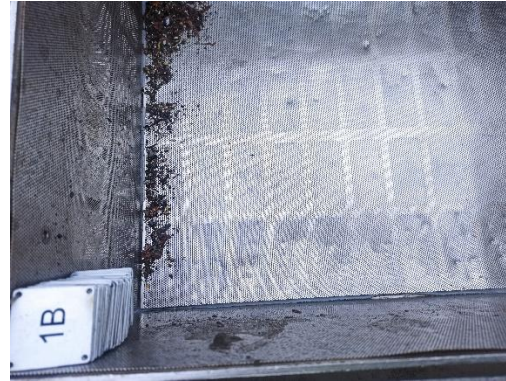
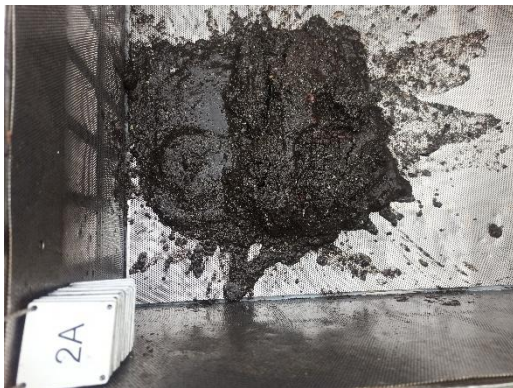
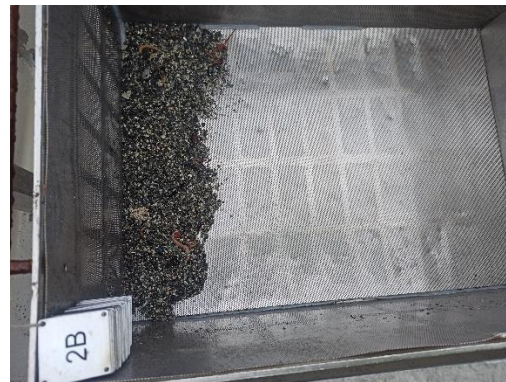
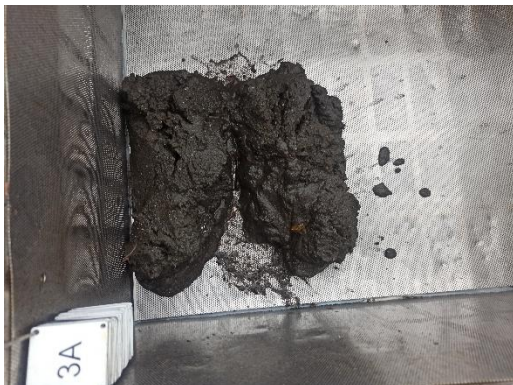
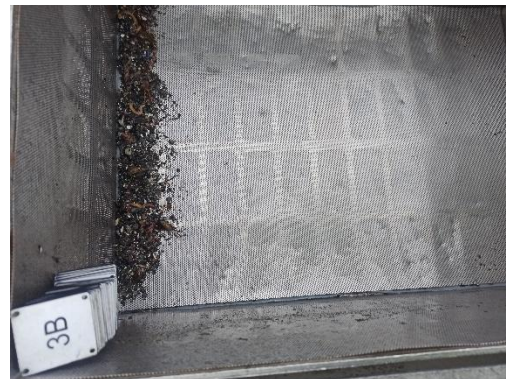
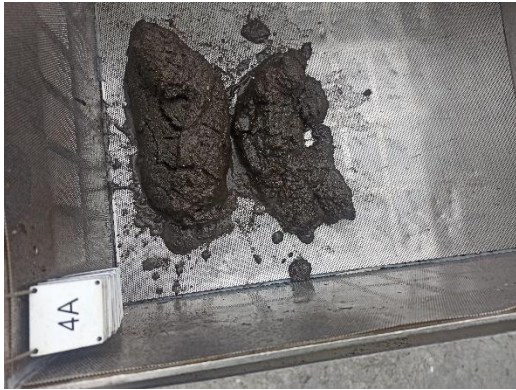
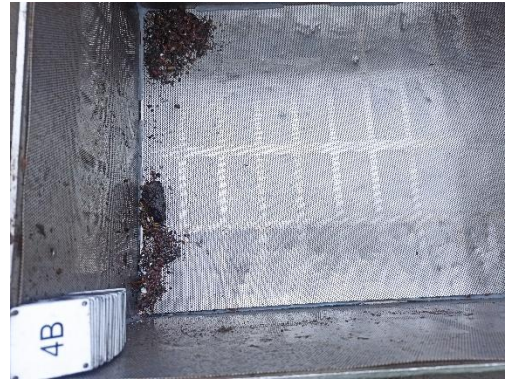
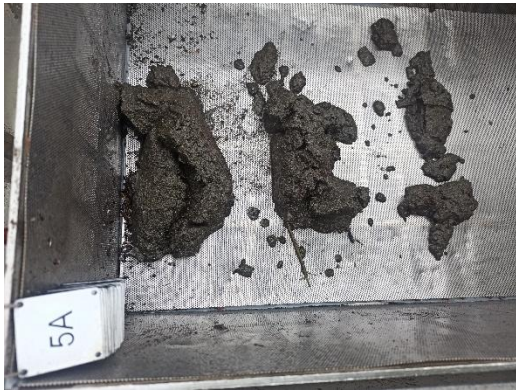
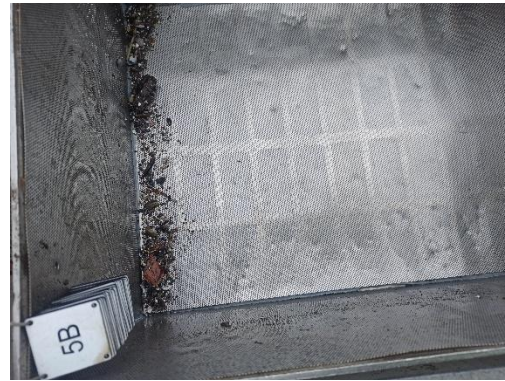
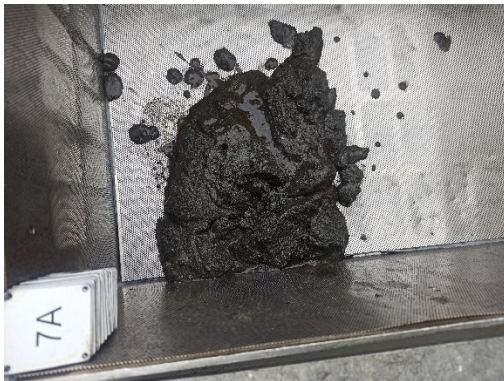
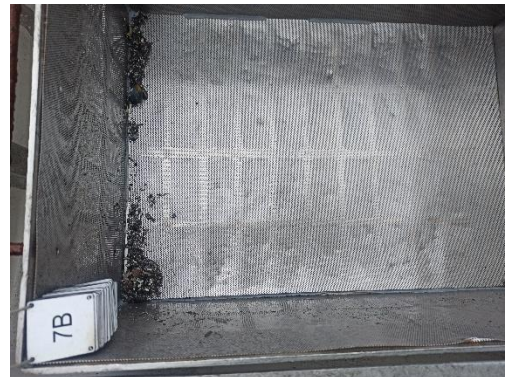
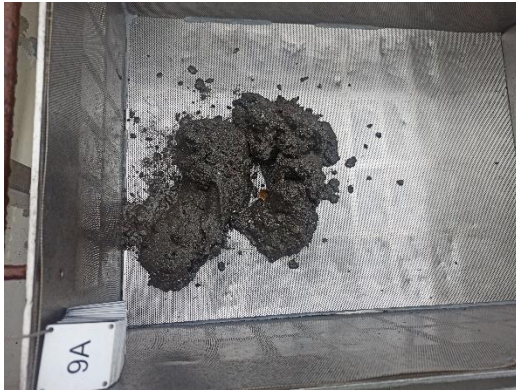
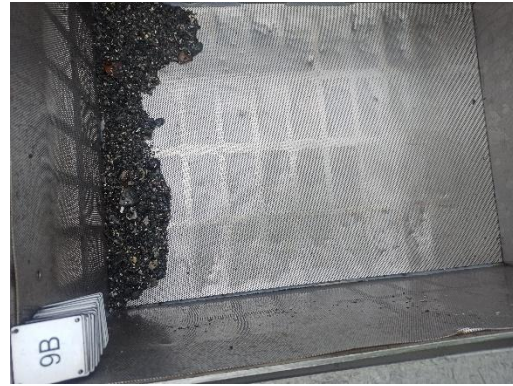
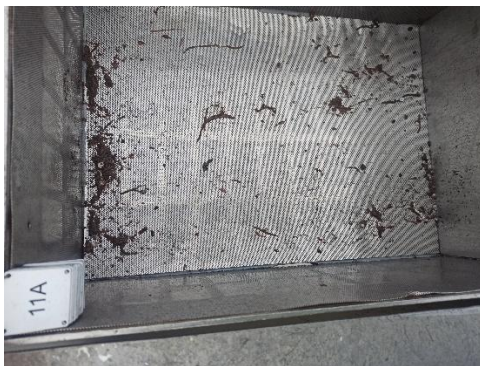
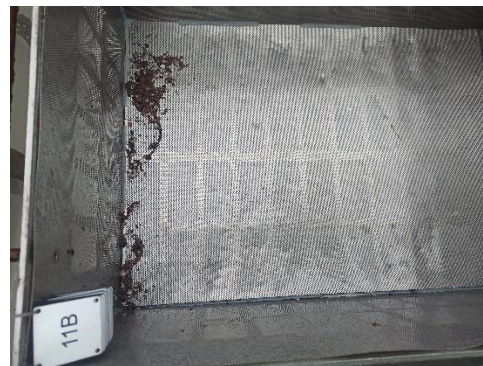
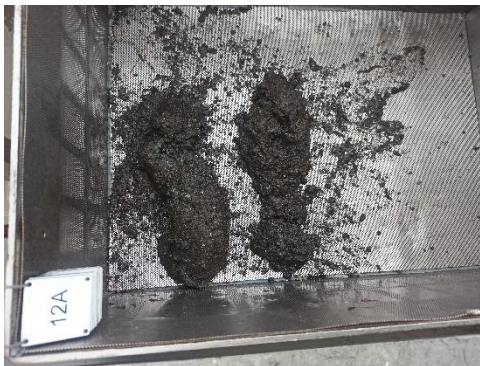
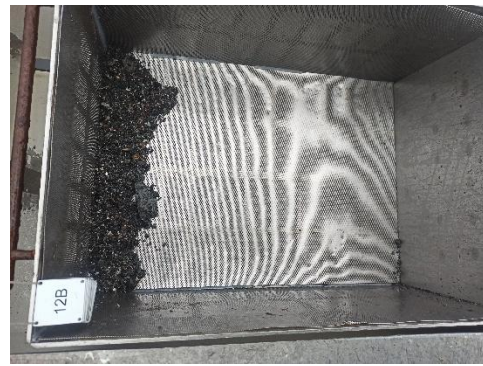
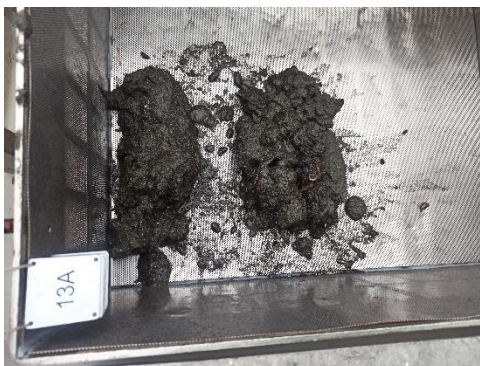
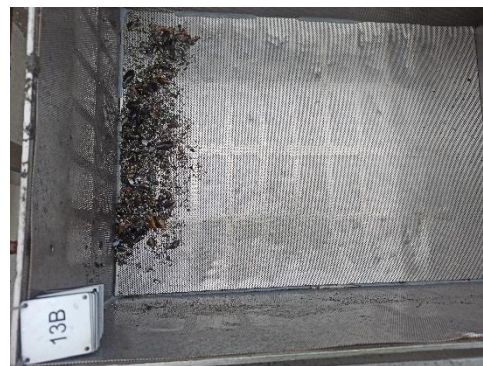
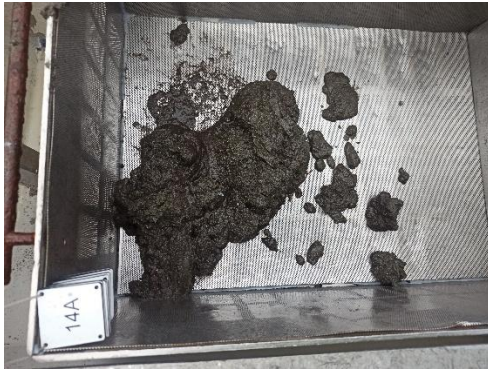
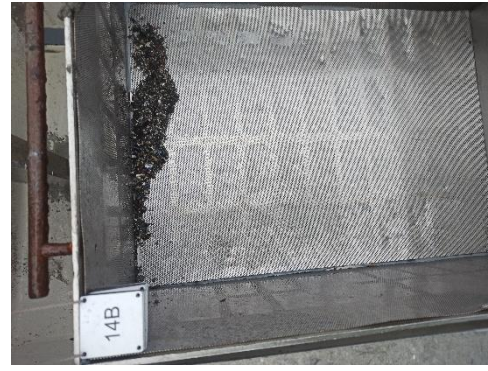
**Vedlegg – Bilder fra prøvestasjoner**

Bilder nedenfor viser sediment (A) og ferdig vasket prøve (B) ved stasjonene. Ikke bilder på stasjoner med bomhugg.
