B-undersøkelse for lokalitet LANGÅS (34457)

Lokalitetstilstand 1

Rapport ID 15271

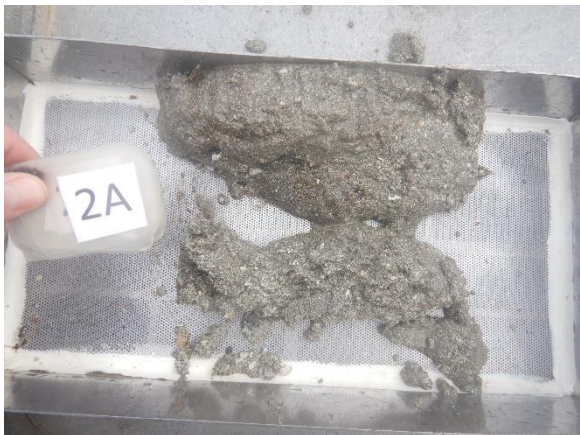
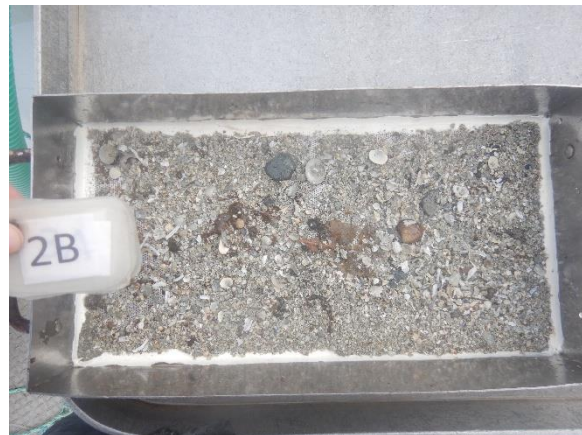
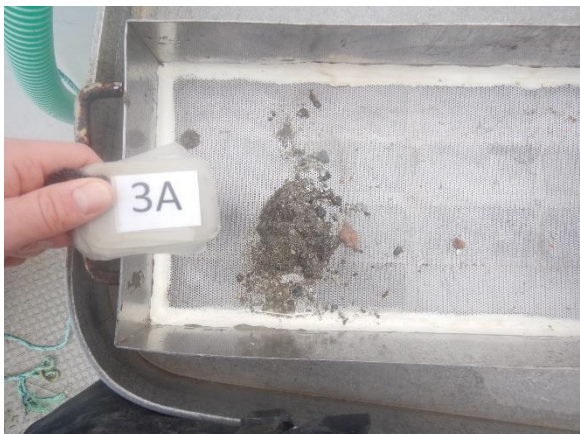
Vedlegg – Bilder fra prøvestasjoner

Bilder nedenfor viser sediment (A) og ferdig vasket prøve (B) ved stasjonene.
