B-undersøkelse for lokalitet KISTVIKA (13573)

Lokalitetstilstand 1

Rapport ID 15485

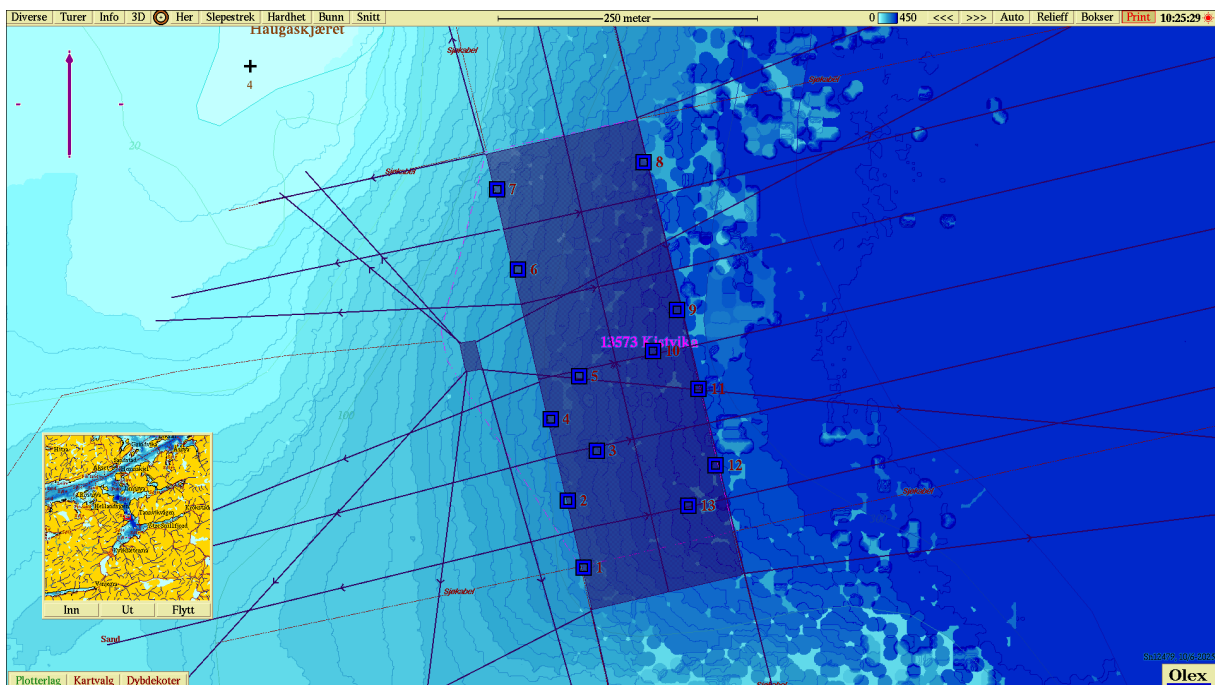
Figur 2. Batymetrisk kart (nordlig orientering) med avmerking av anleggsrammen og prøvestasjoner med tilstandsklasse: blå firkant; Tilstand 1, grønn firkant; Tilstand 2, gul firkant; Tilstand 3, rød firkant; Tilstand 4. Kartdatum WGS84.

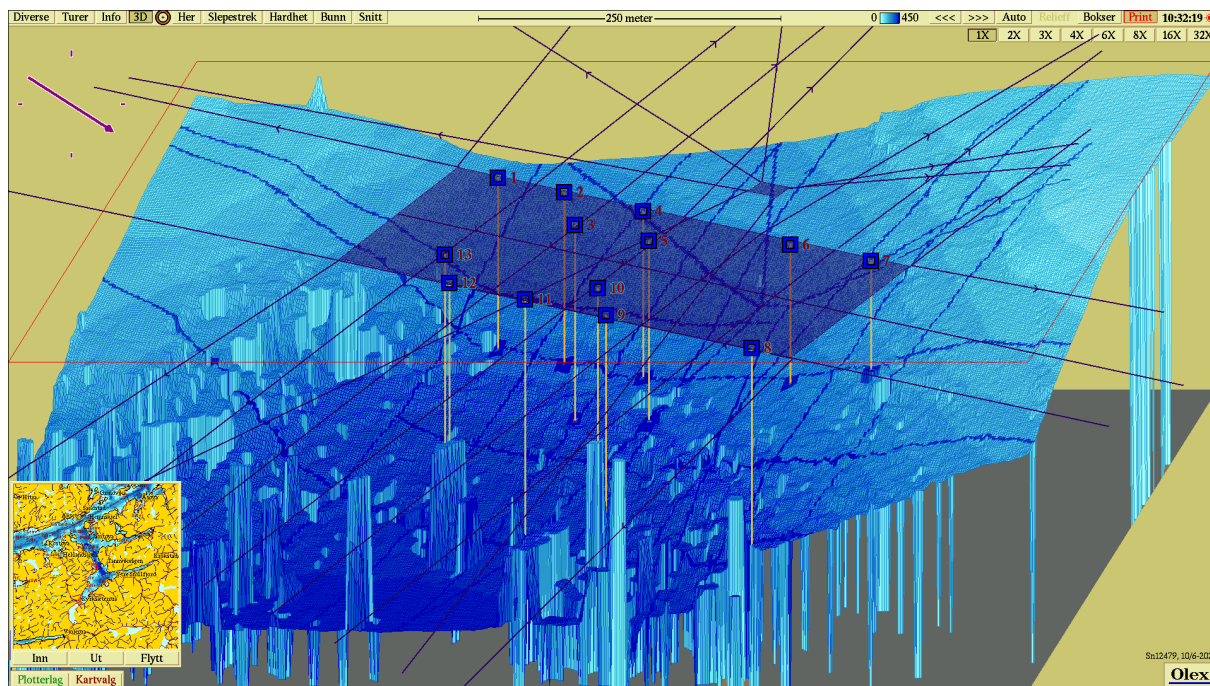
Figur 3. 3D-visning av anlegget og prøvestasjoner med tilstandsklassifisering: blå firkant; Tilstand 1, grønn firkant; Tilstand 2, gul firkant; Tilstand 3, rød firkant; Tilstand 4. Kartdatum WGS84.

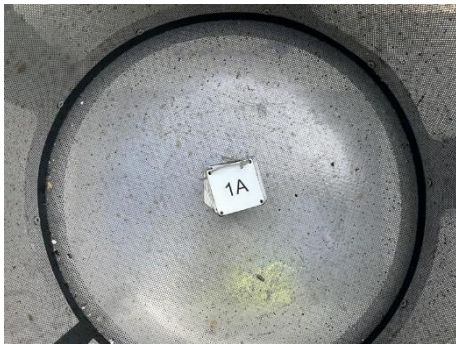
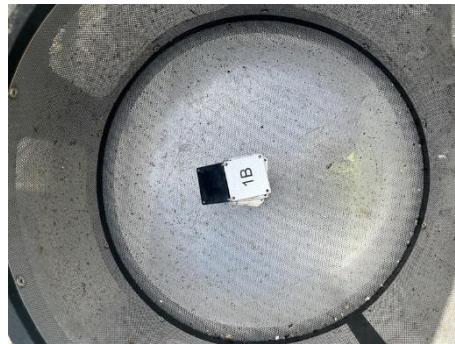
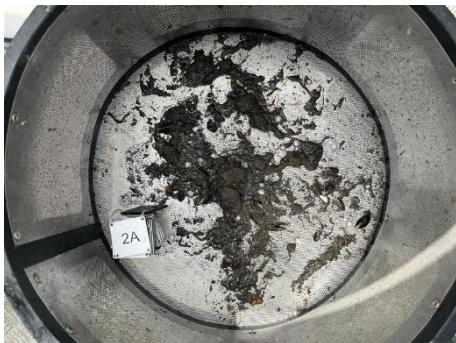
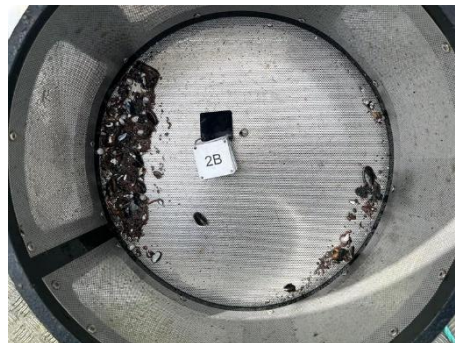
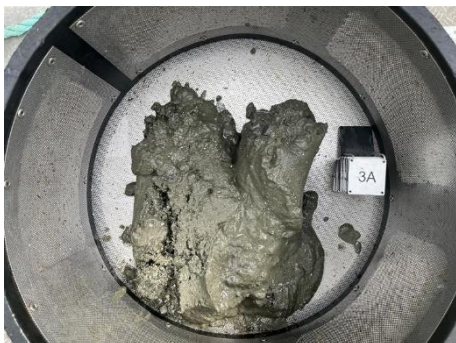
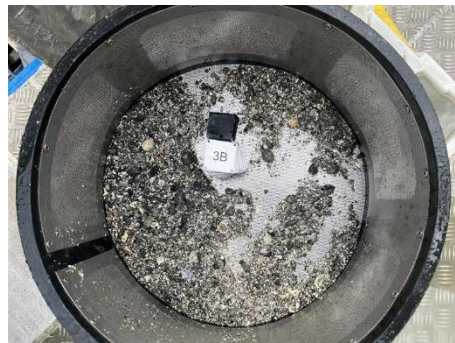
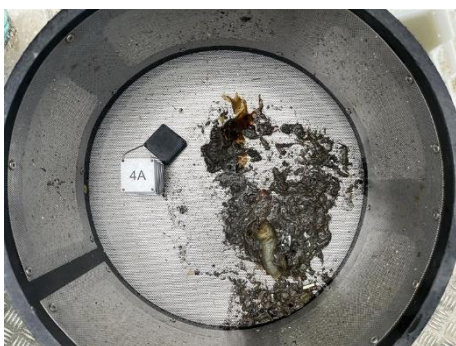
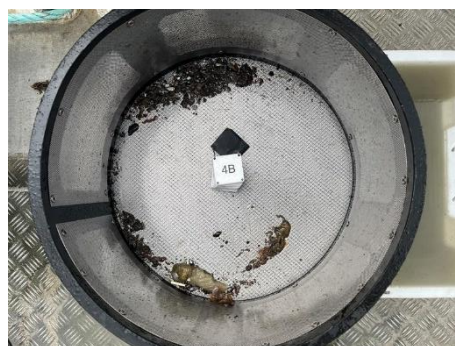
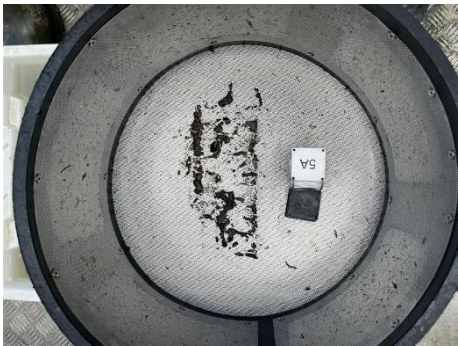
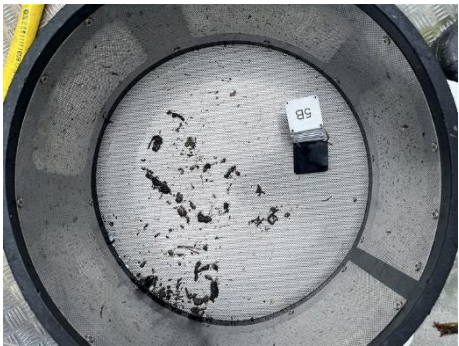
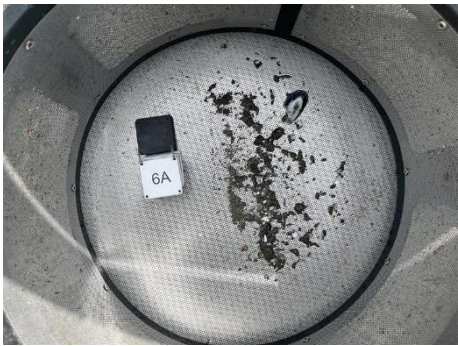
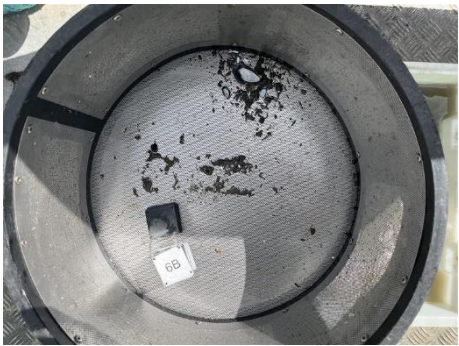
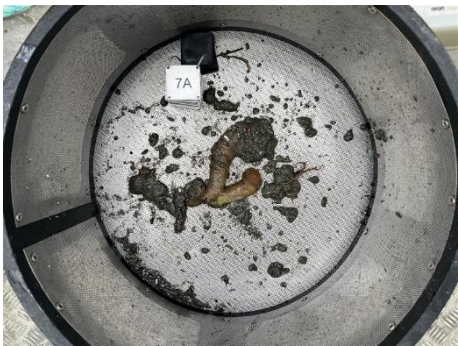
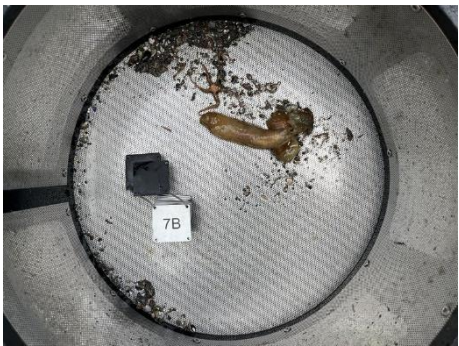
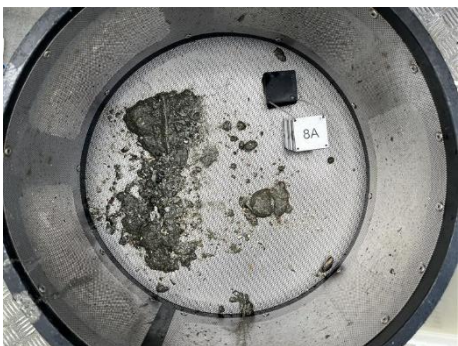
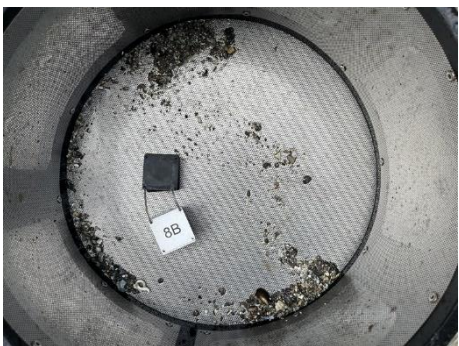
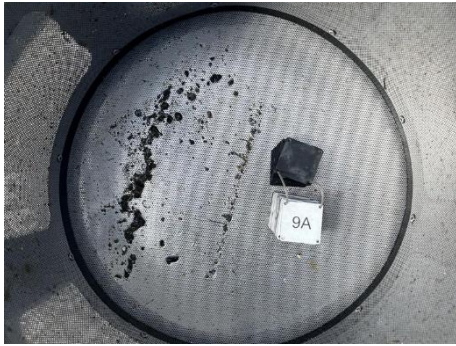
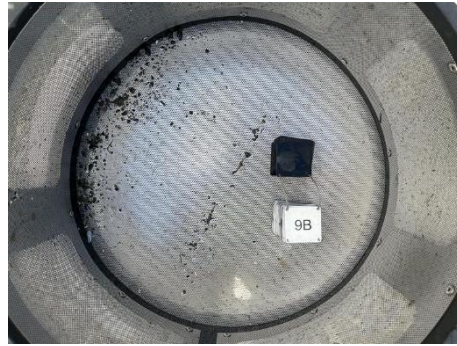
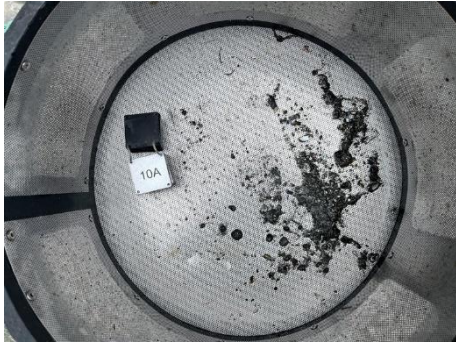
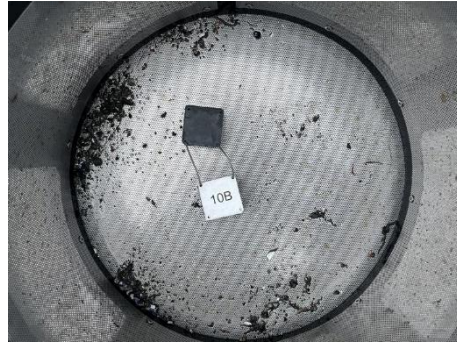
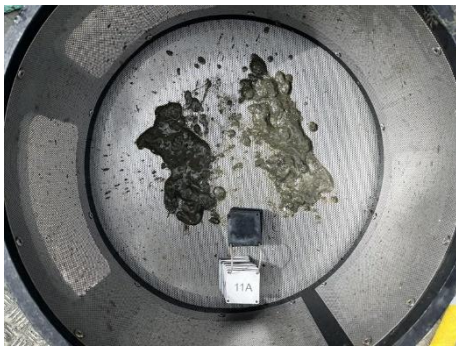
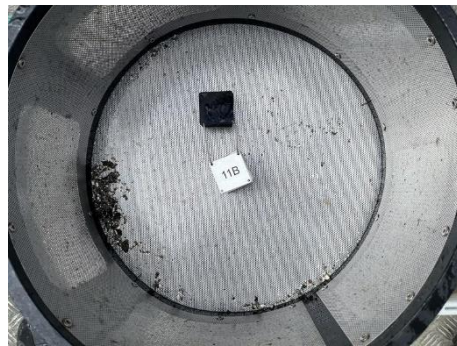
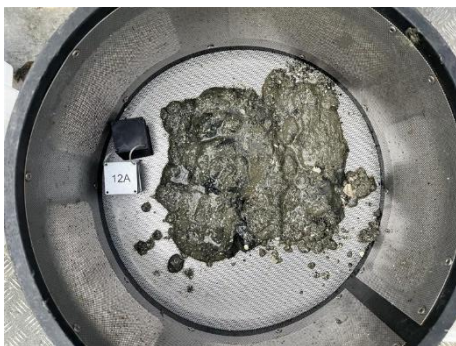
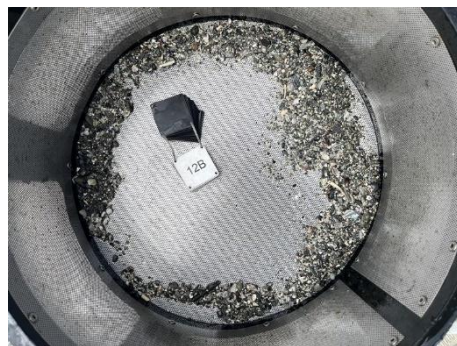
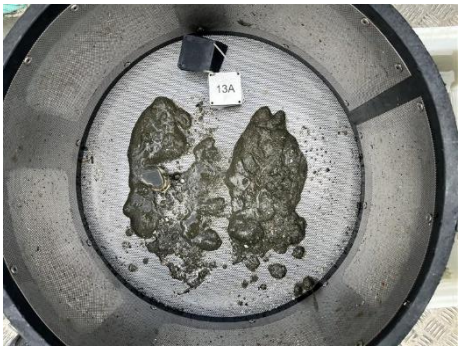
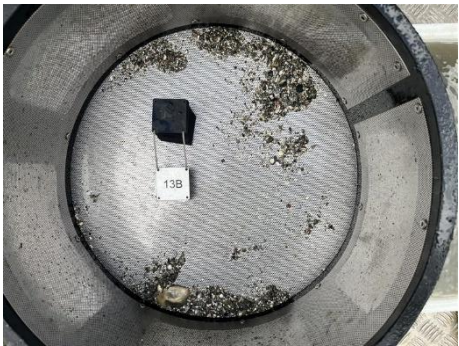
Vedlegg – Bilder fra prøvestasjoner

Bilder nedenfor viser sediment (A) og ferdig vasket prøve (B) ved stasjonene.
