# **B-undersøkelse for lokalitet REIRÅKLAKKEN (29116)**

**Lokalitetstilstand 1**

Rapport ID 19935

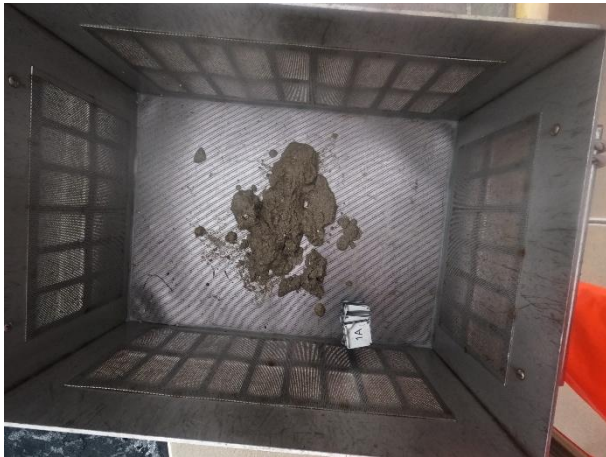
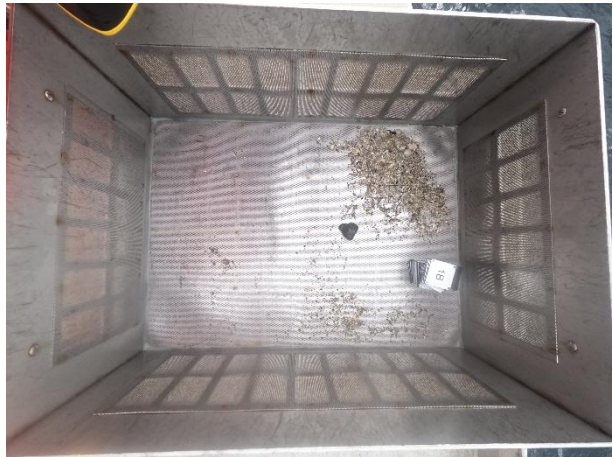
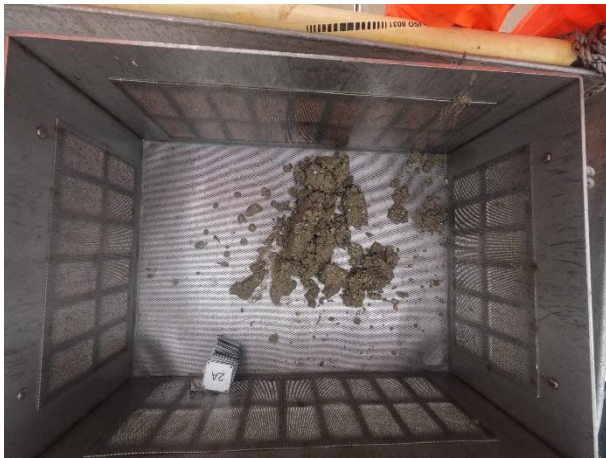
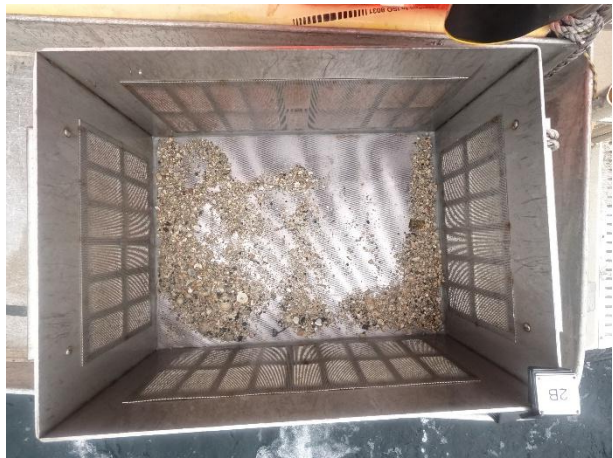
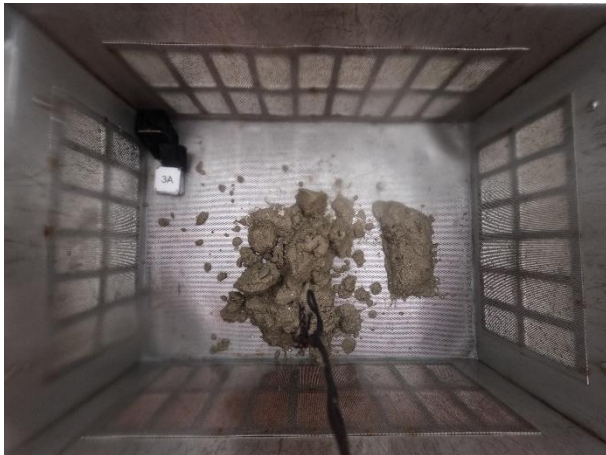
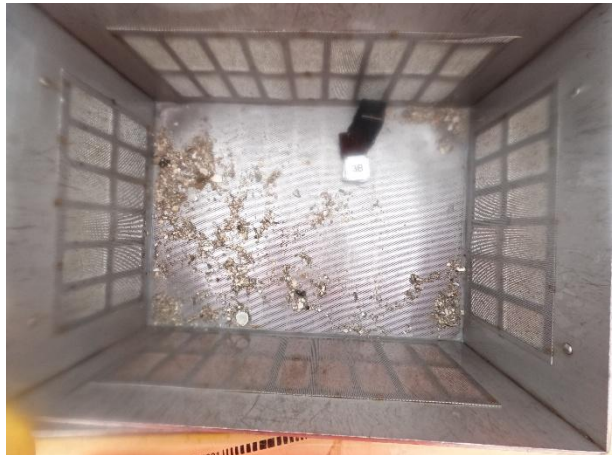
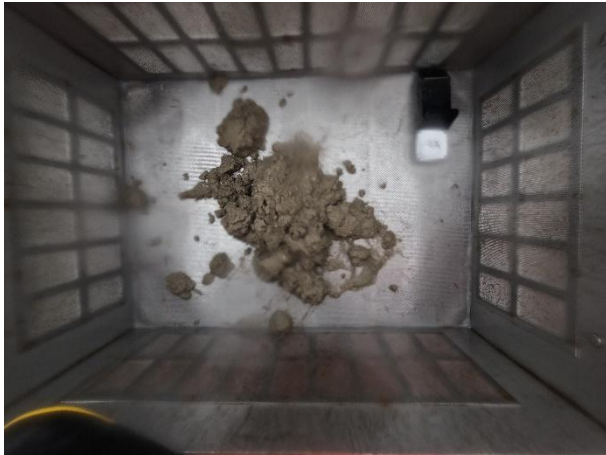
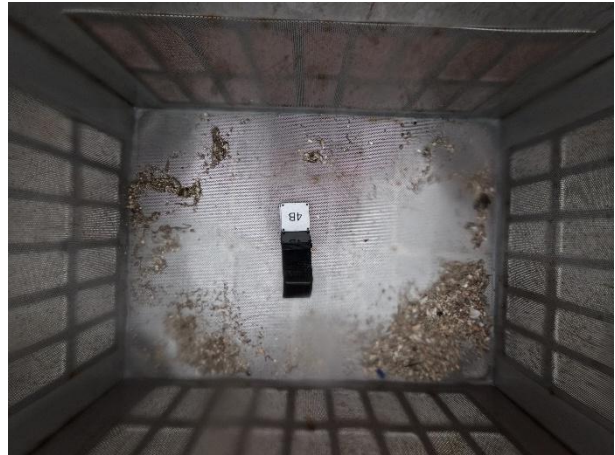
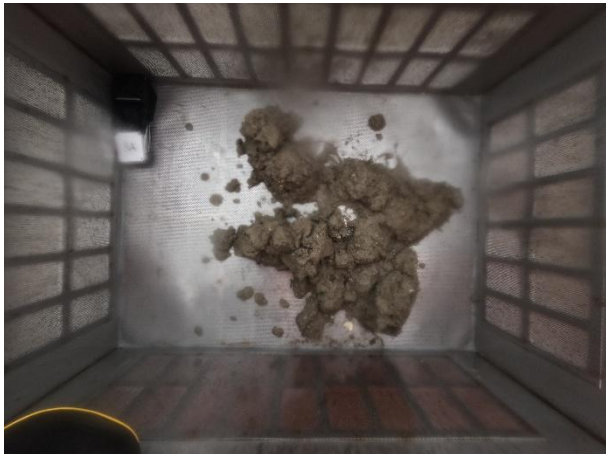
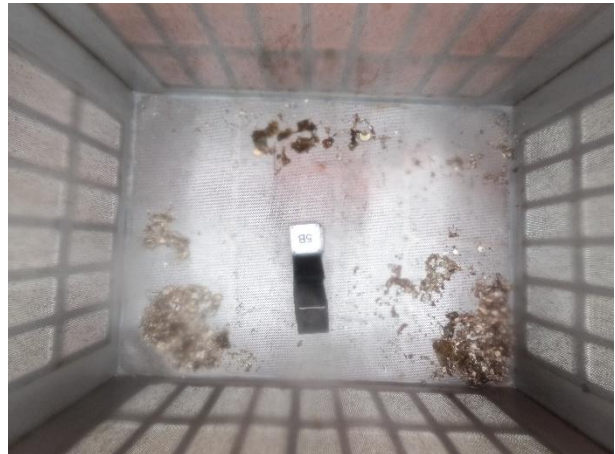
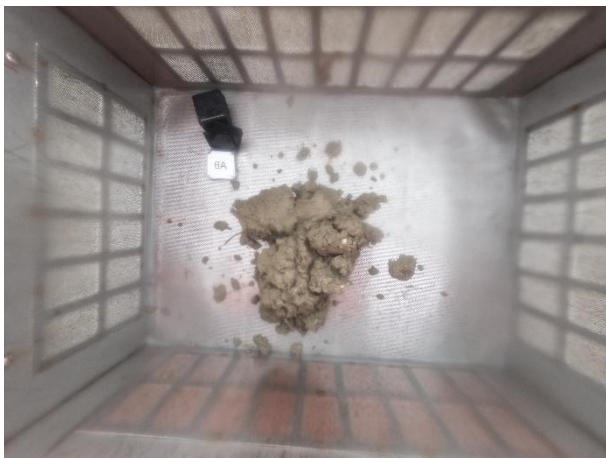
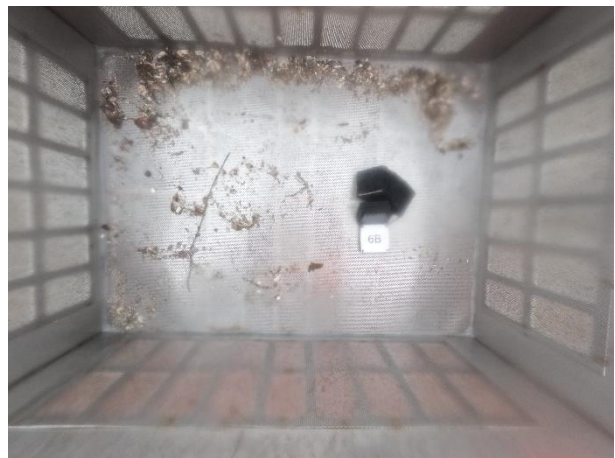
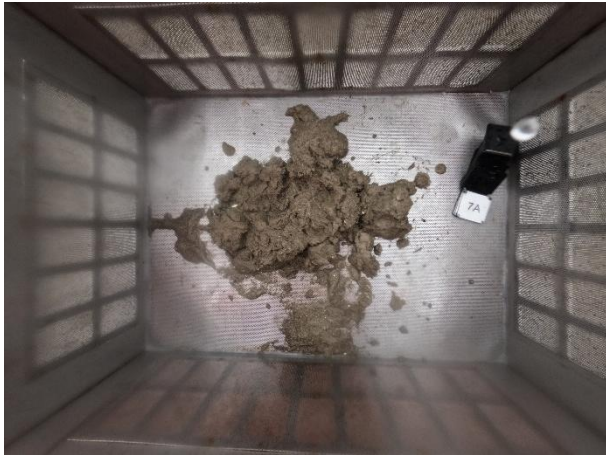
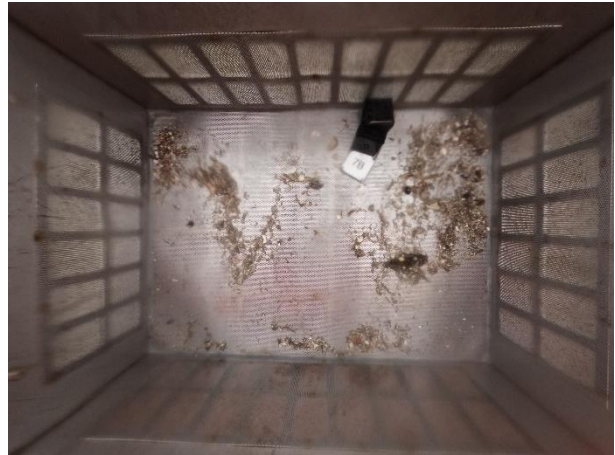
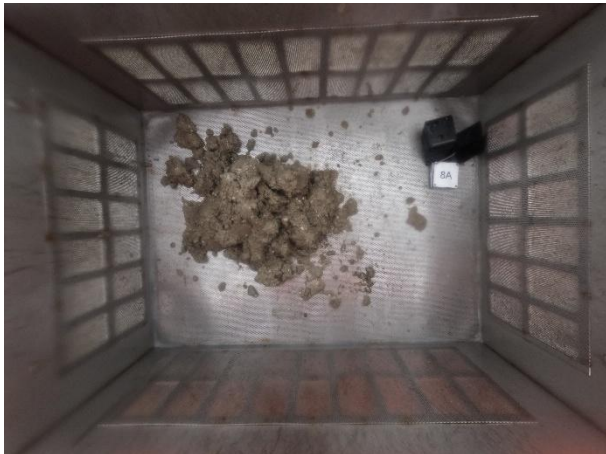
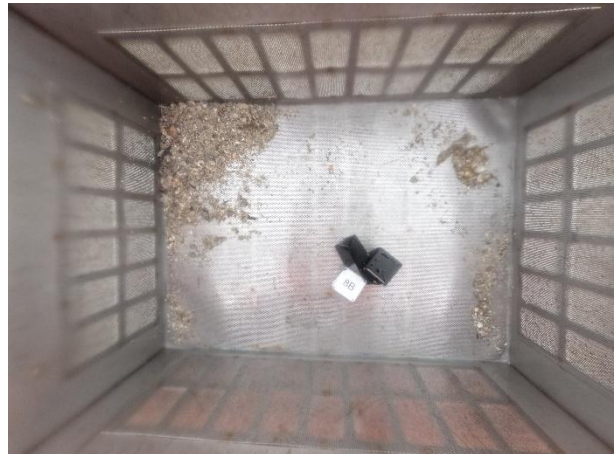
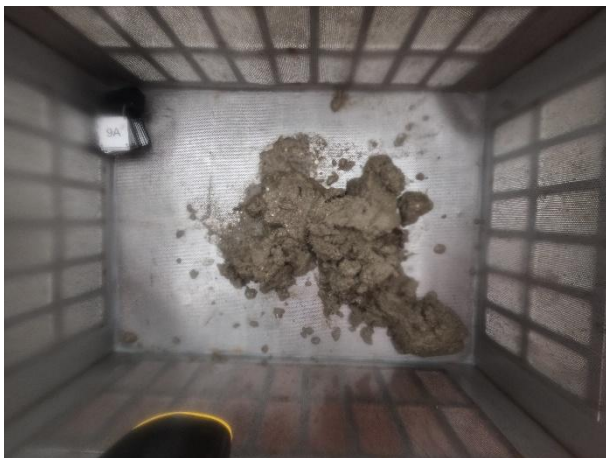
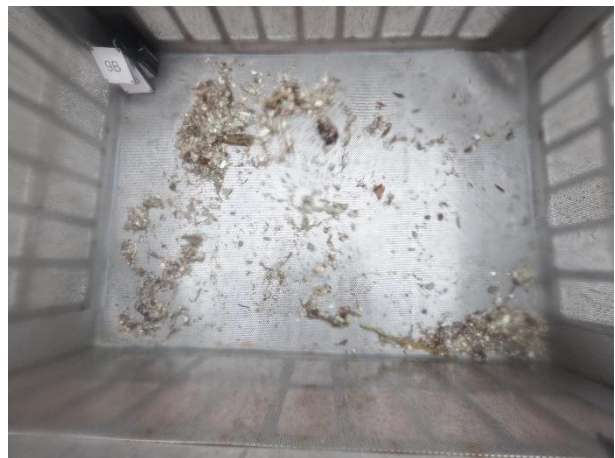
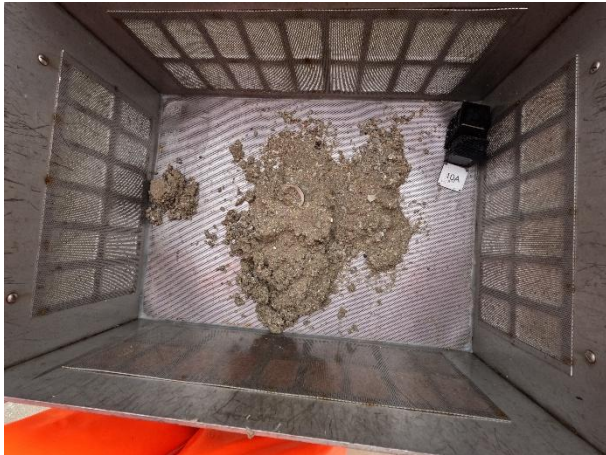
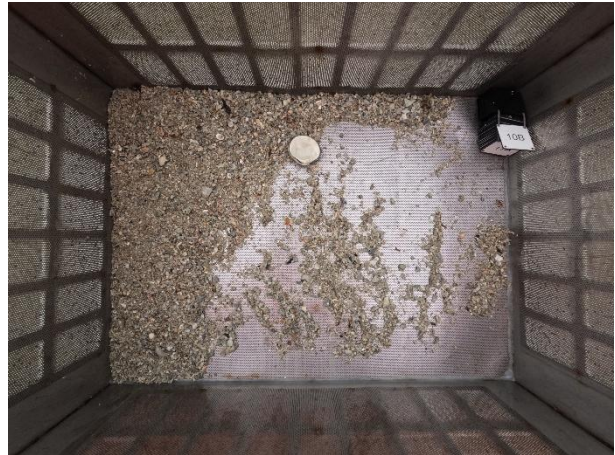
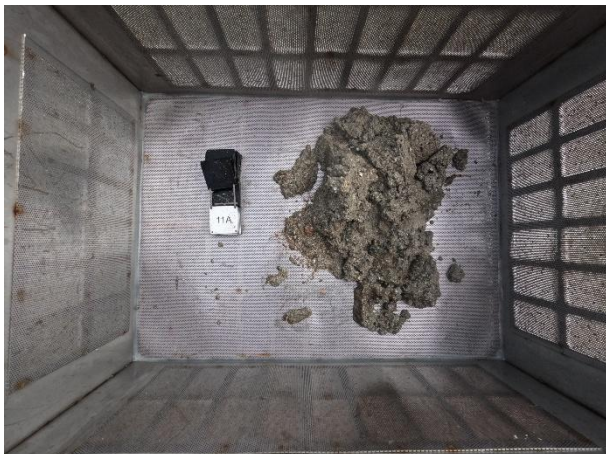
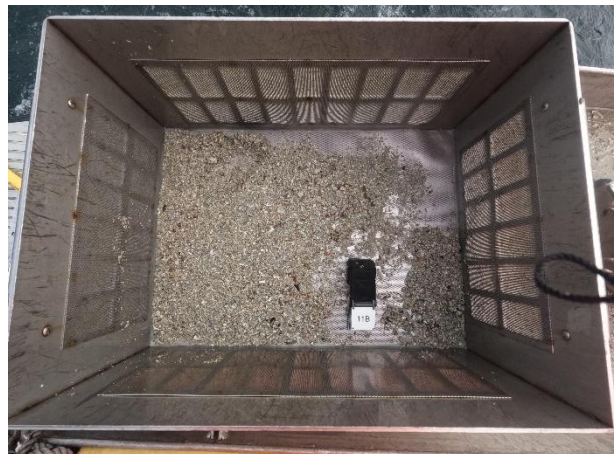
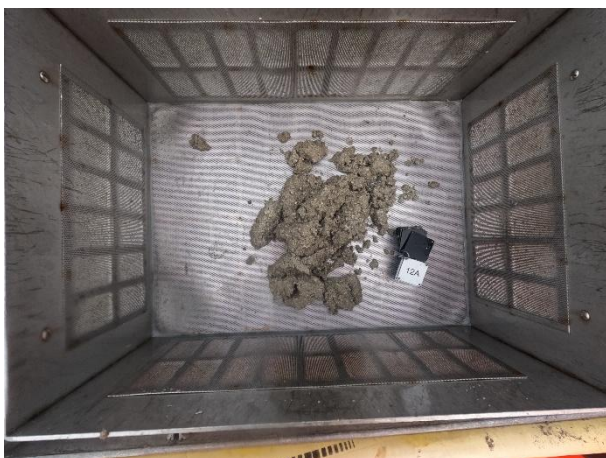
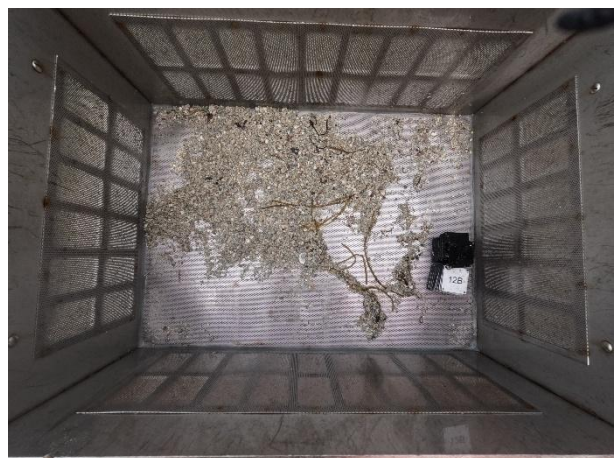
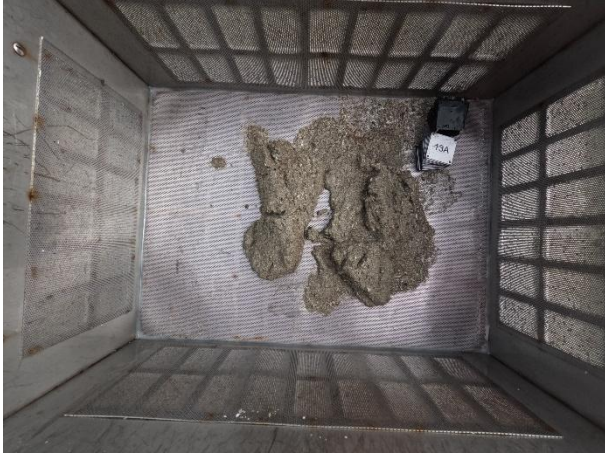
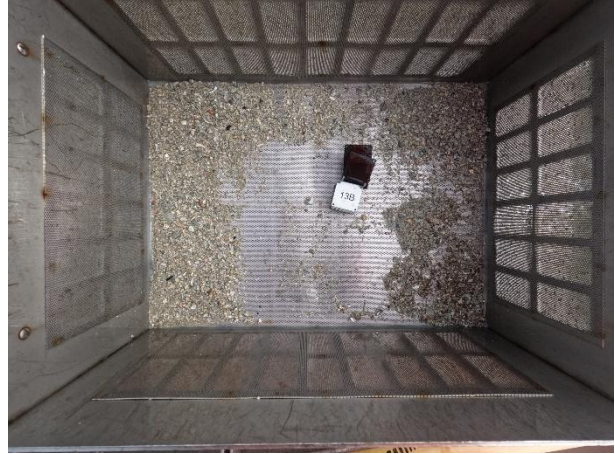
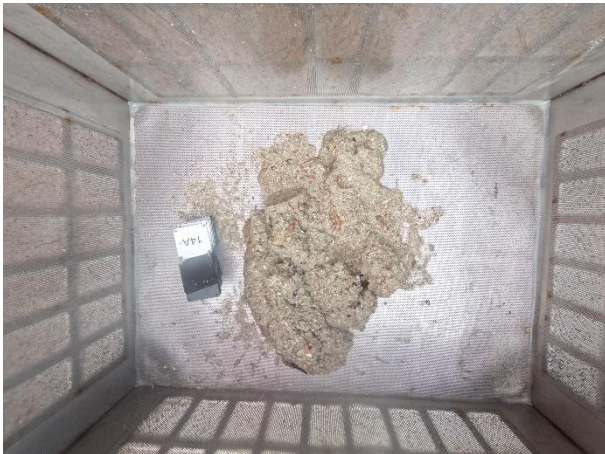
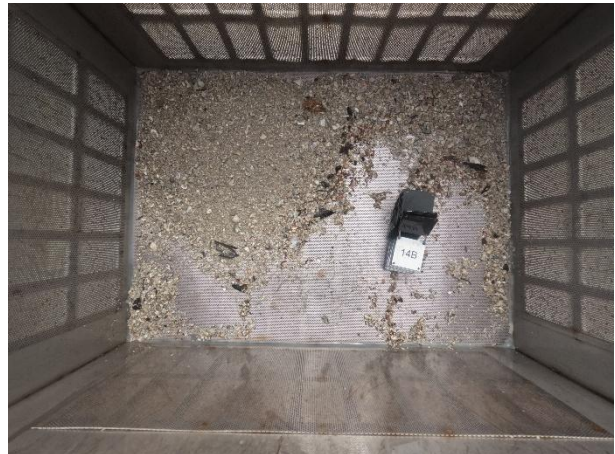
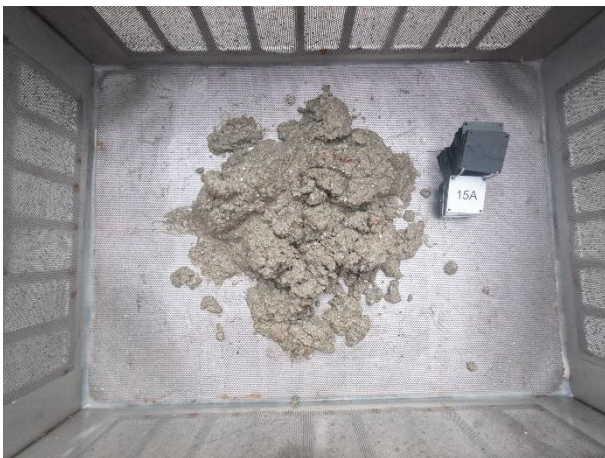
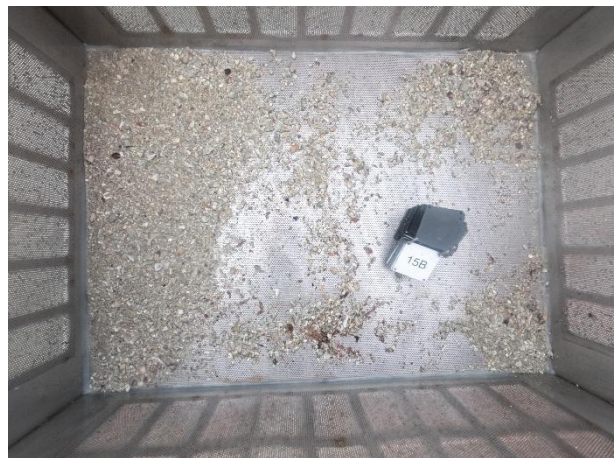
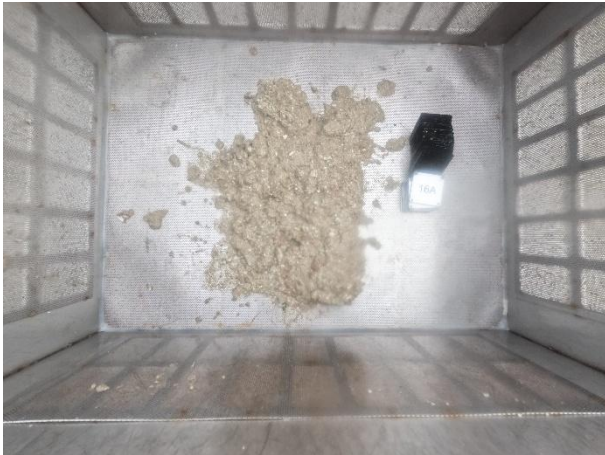
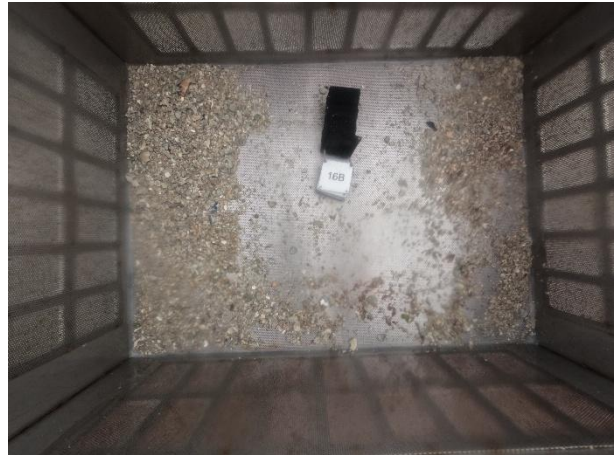
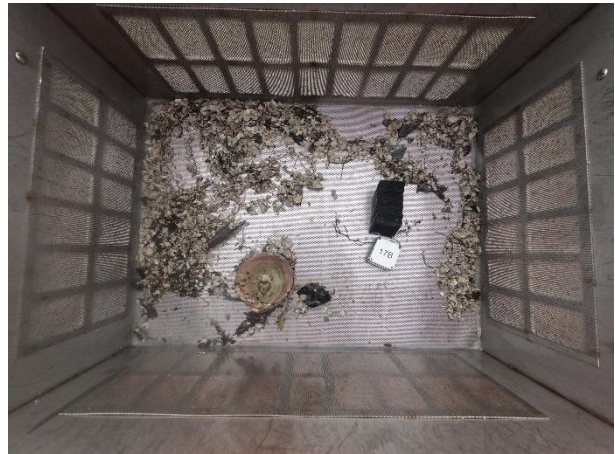
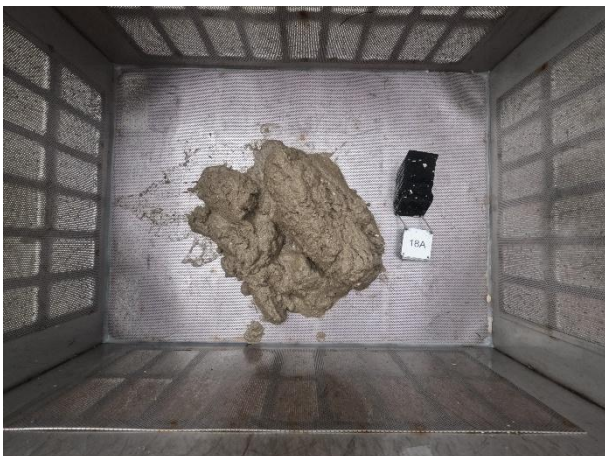
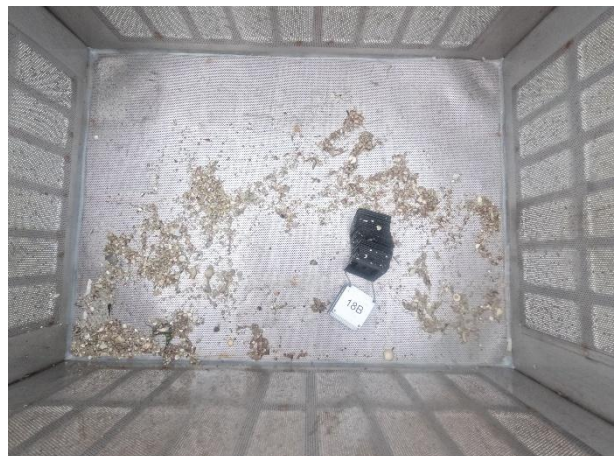
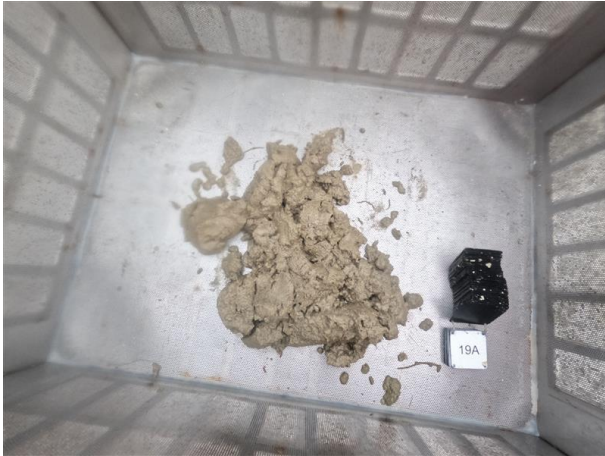
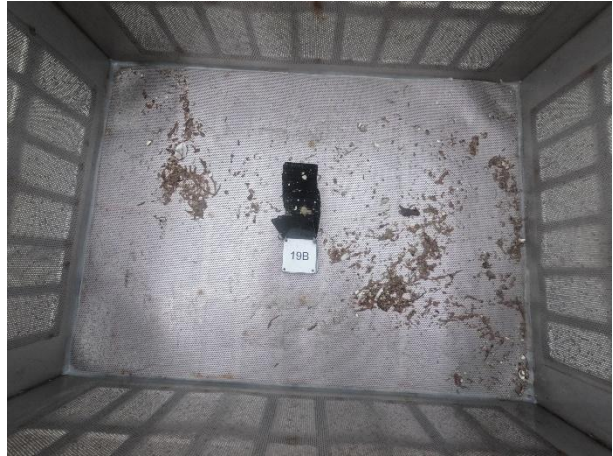
**Vedlegg – Bilder fra prøvestasjoner**

Bilder nedenfor viser sediment (A) og ferdig vasket prøve (B) ved stasjonene.
