B-undersøkelse

Lokalitet KVITHOLMEN (45129)

Lokalitetstilstand 1

Rapport ID 20106

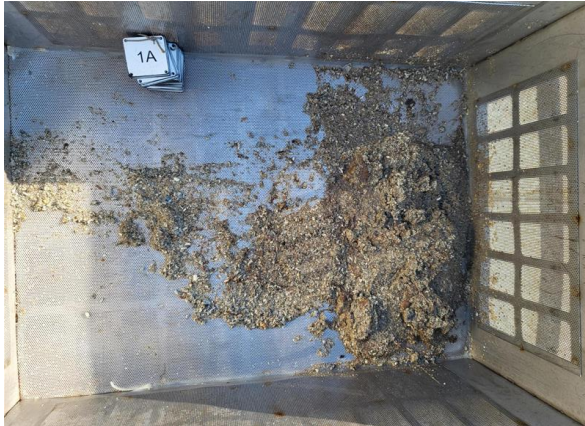
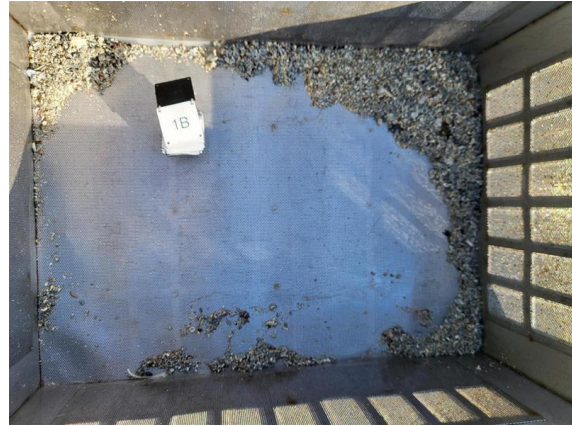
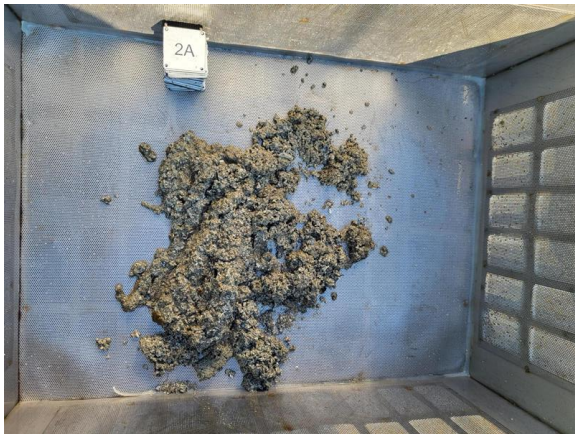
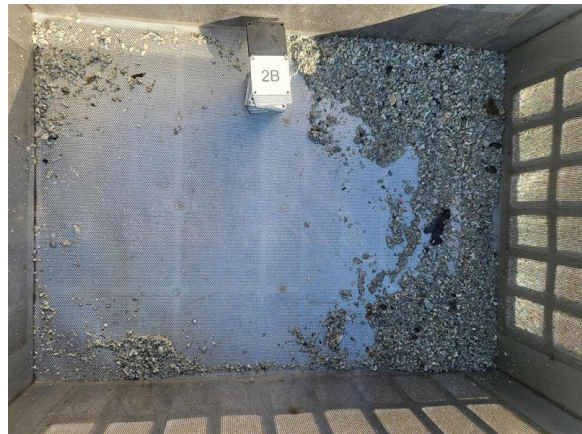
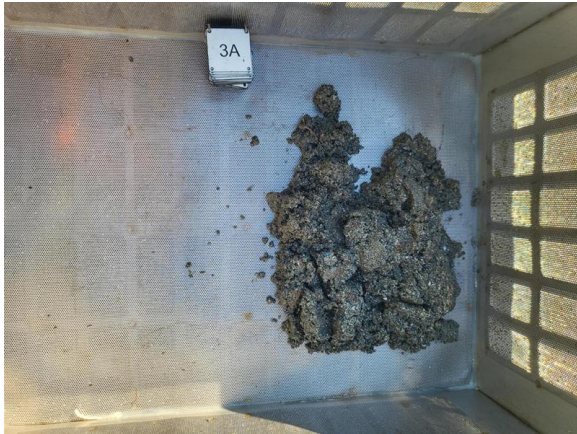
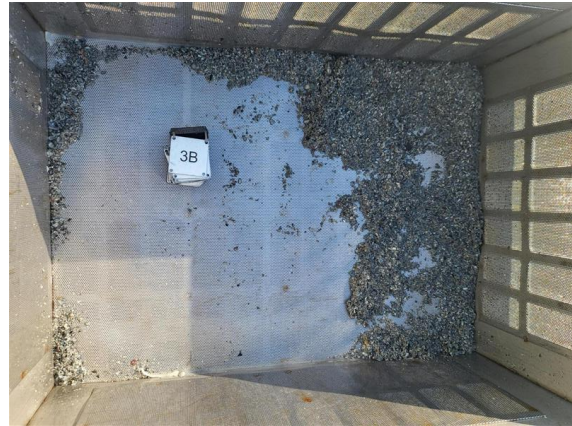
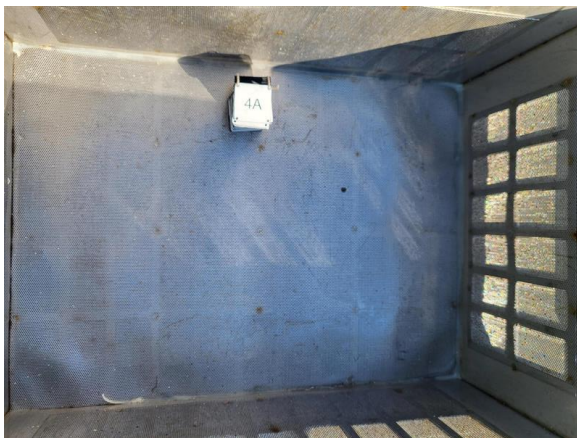
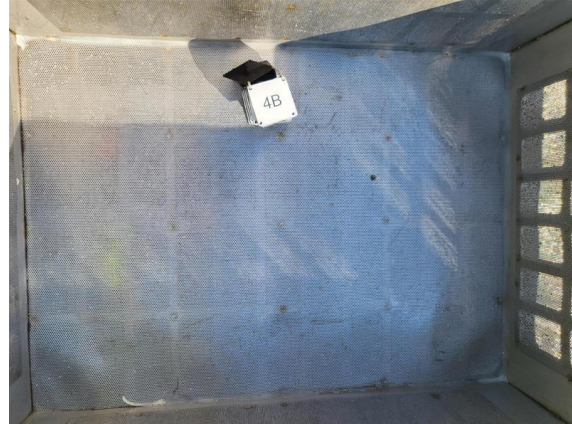
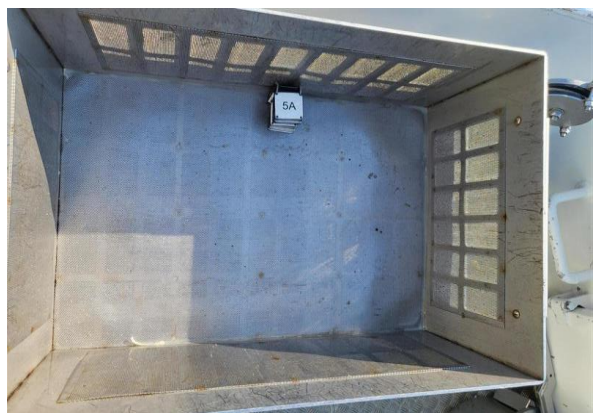
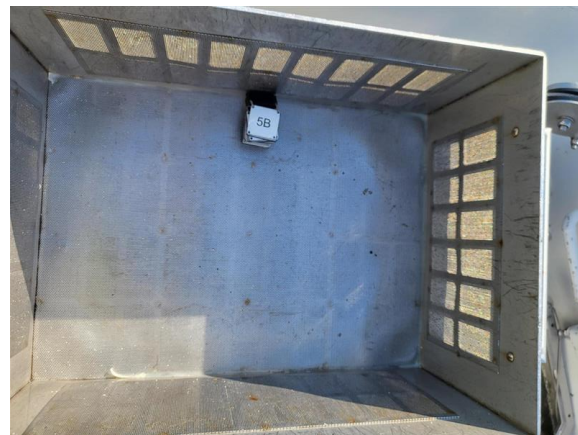
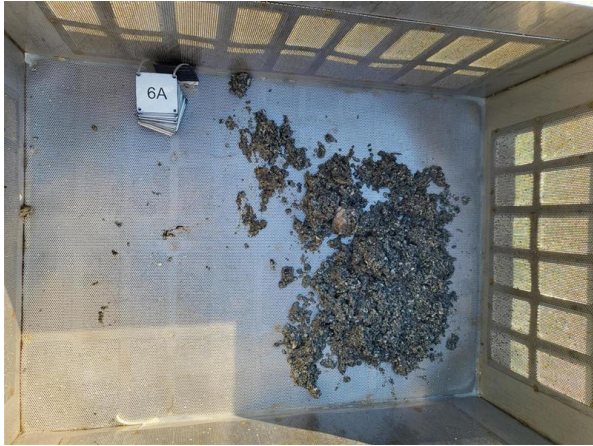
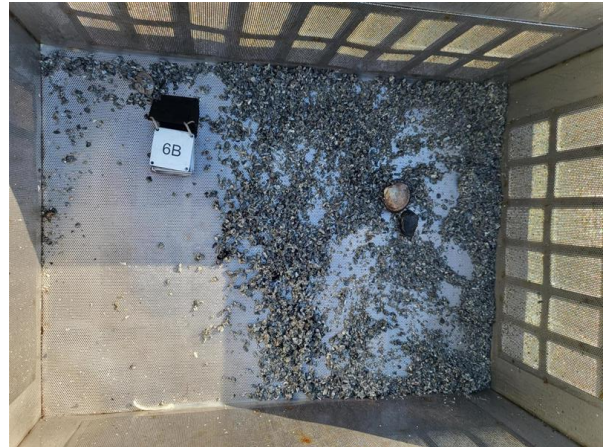
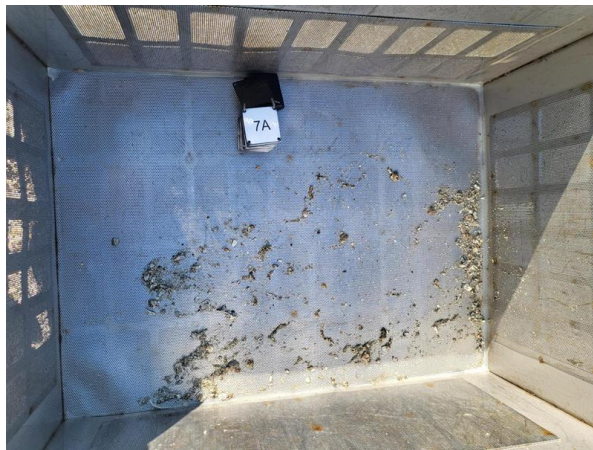
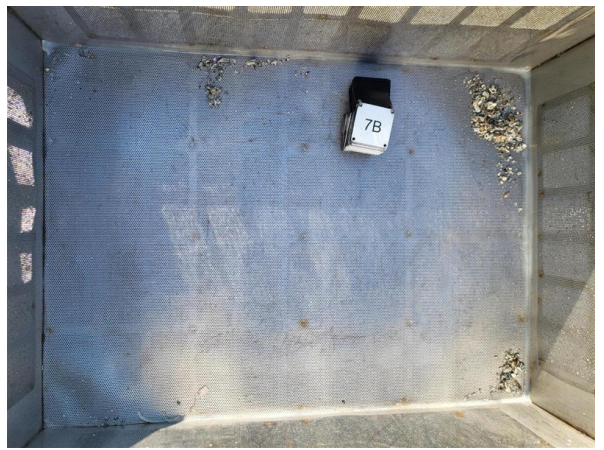
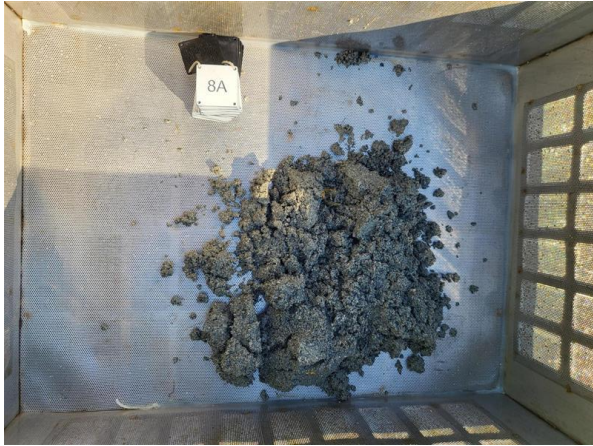
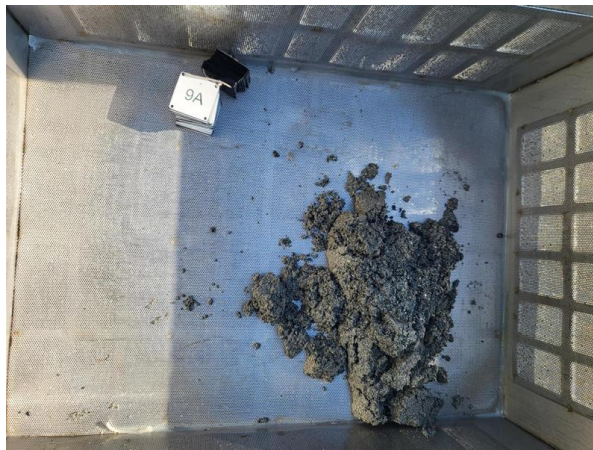
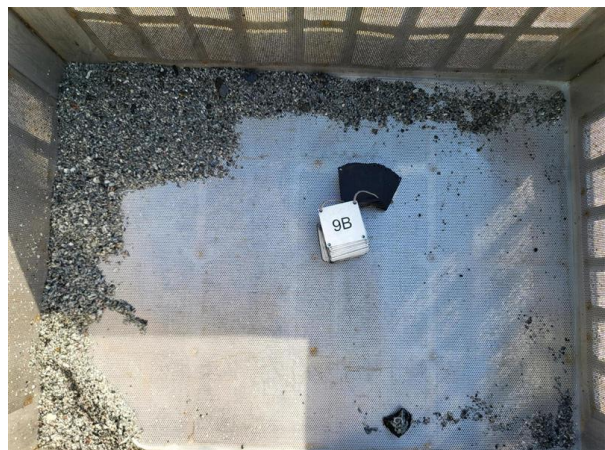
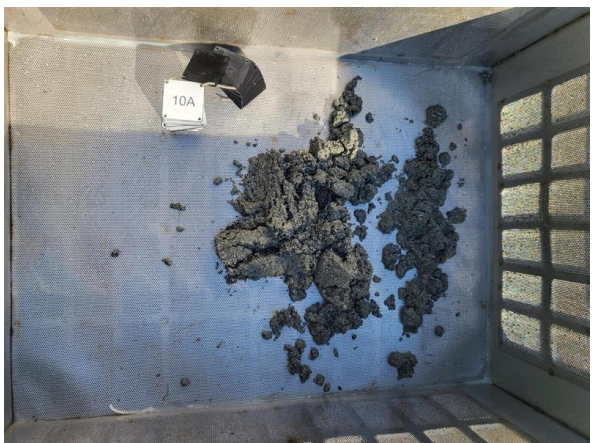
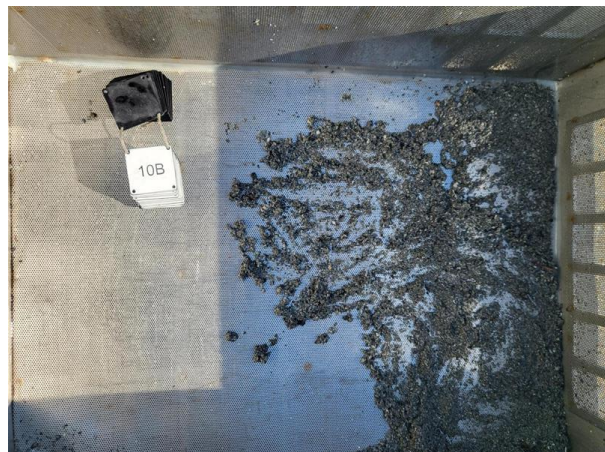
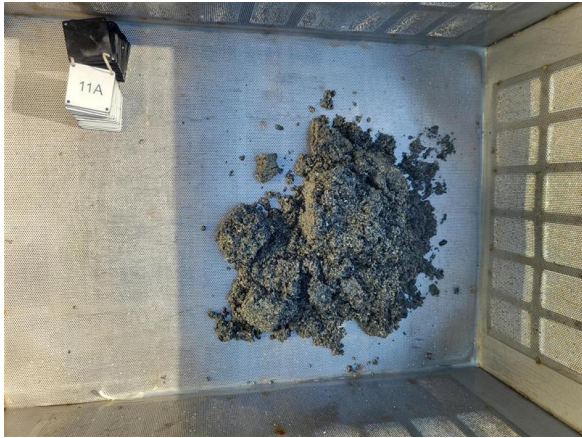
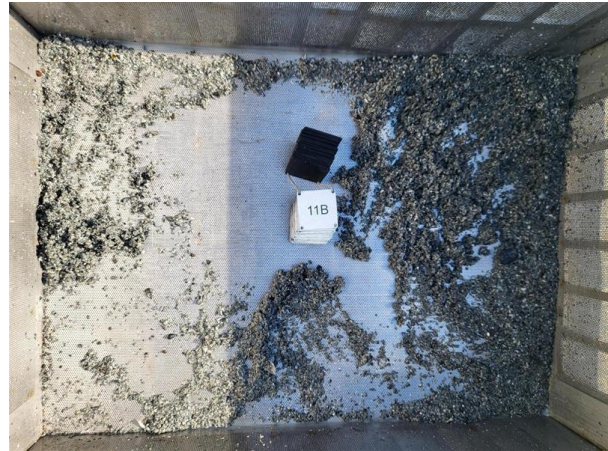
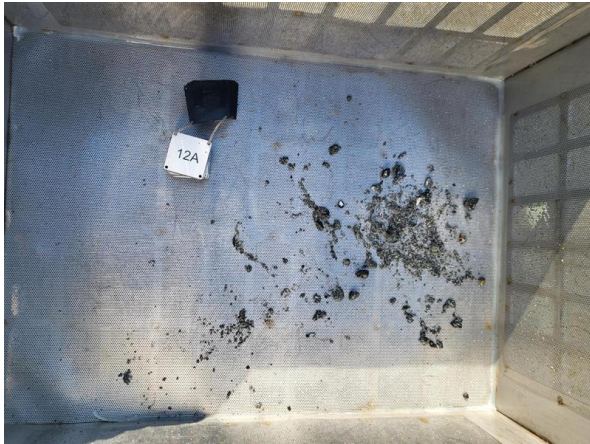
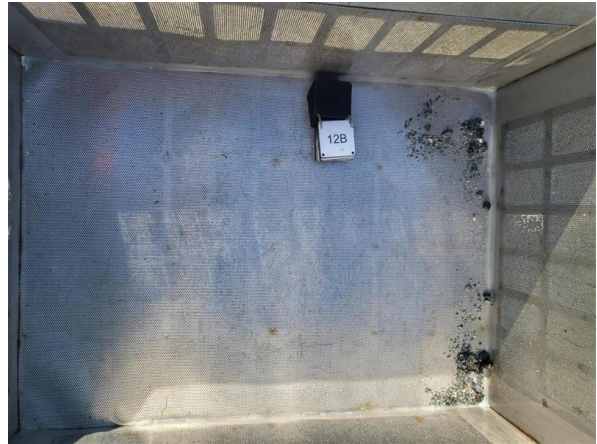
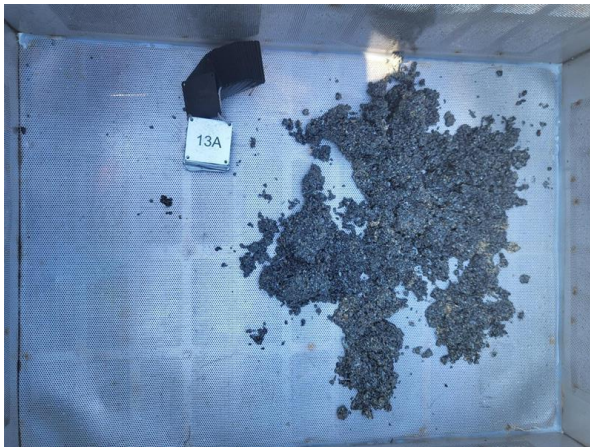
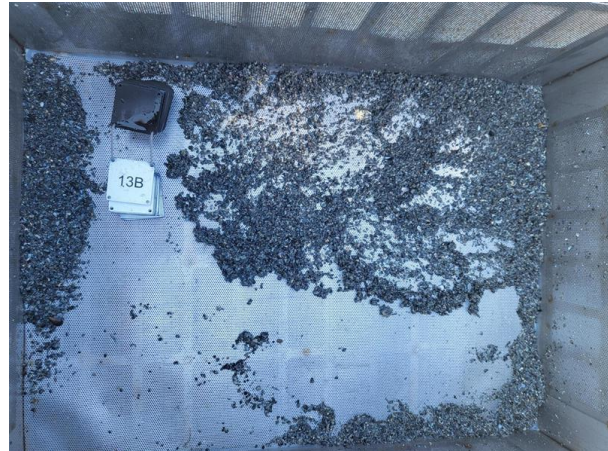
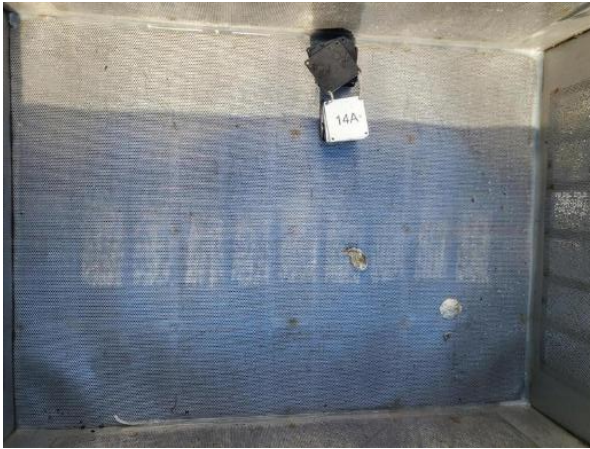
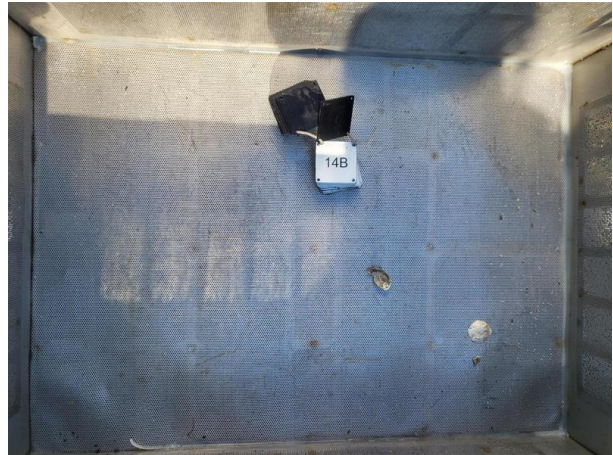
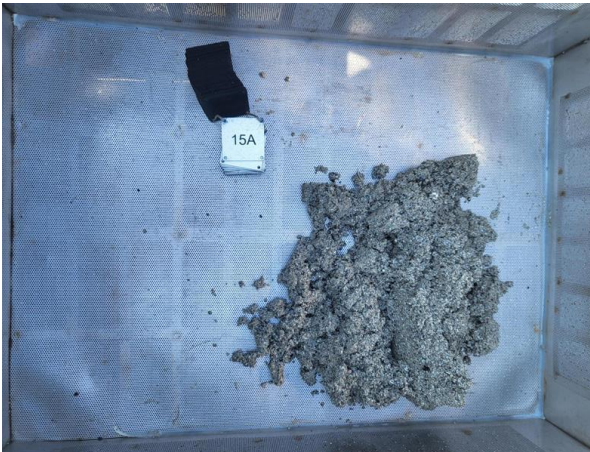
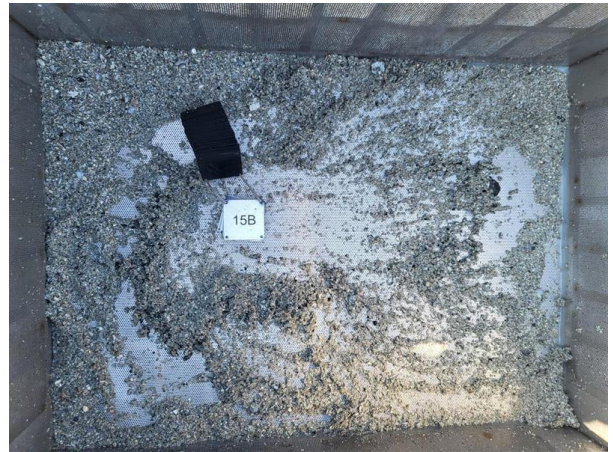
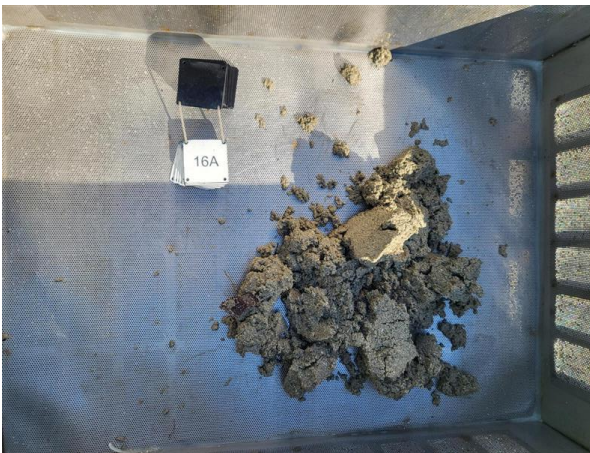
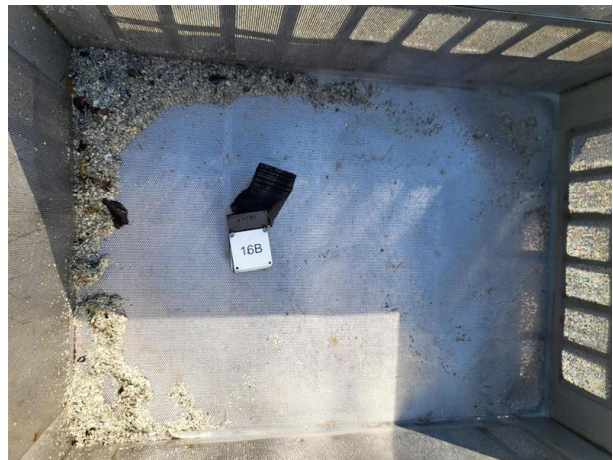
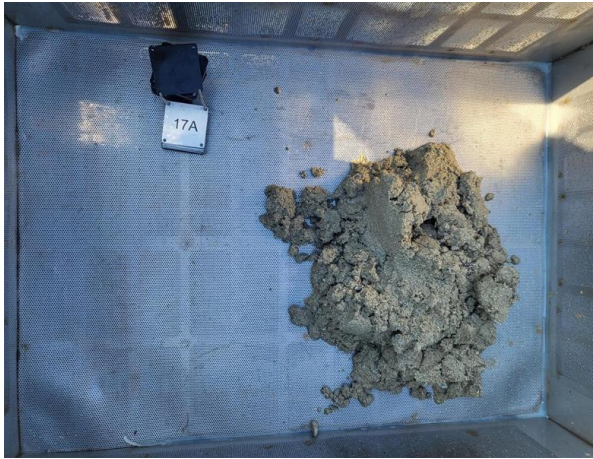
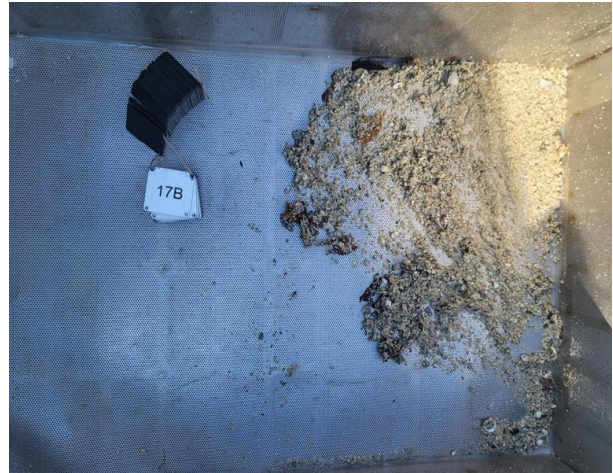
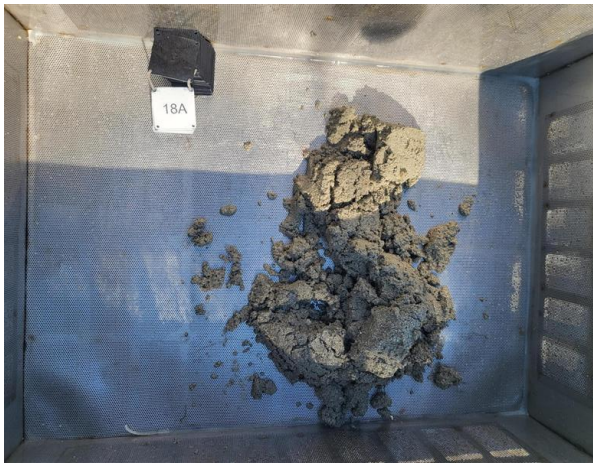
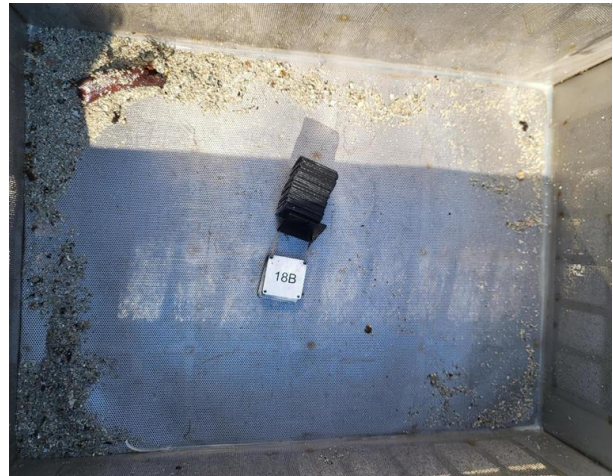
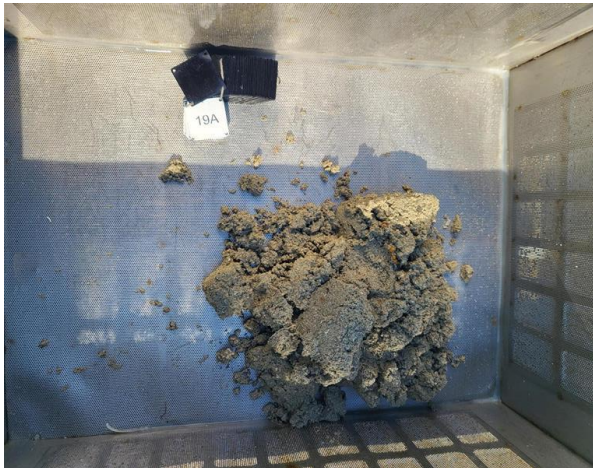
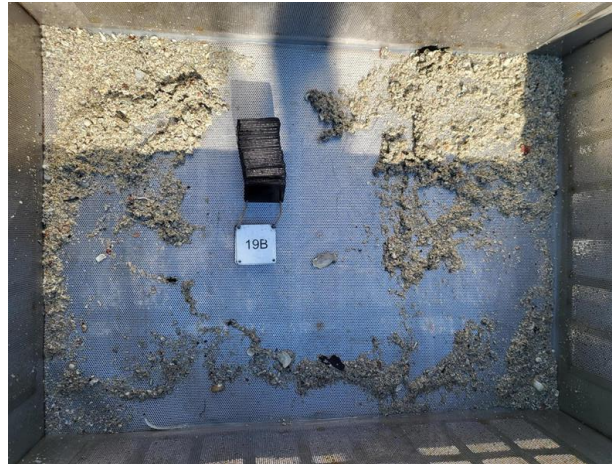
Vedlegg – Bilder fra prøvestasjoner

Bilder nedenfor viser sediment (A) og ferdig vasket prøve (B) ved stasjonene.

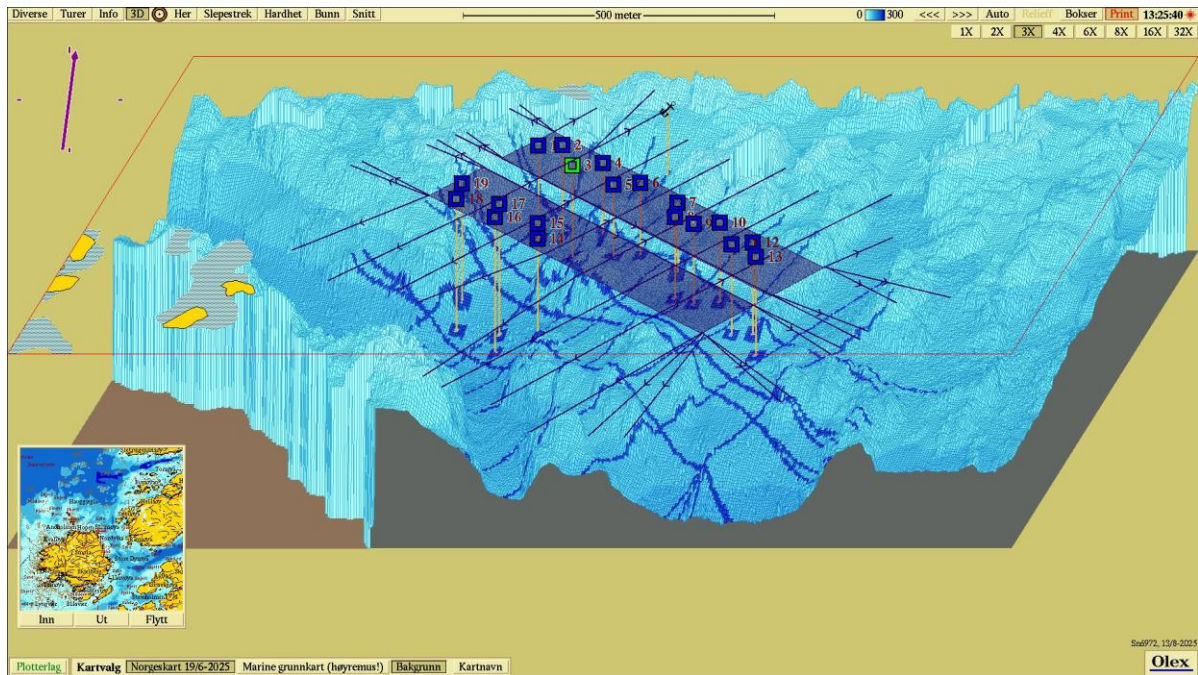
Figur 3. 3D-visning av anlegget og prøvestasjoner med tilstandsklassifisering: blå firkant; Tilstand 1, grønn firkant; Tilstand 2. Kartdatum WGS84.
