B-undersøkelse

Lokalitet FLATØYFLU (25835)

Rapport ID 20209

Vedlegg 2 Bilder fra grabbprøvene

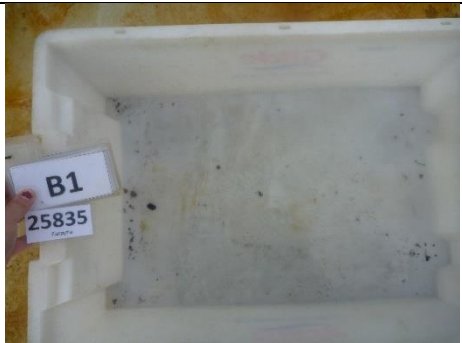
<p>St 1</p>

A white plastic tray containing a light-colored sediment sample. A hand holds a label that reads "B1" and "25835".	<p>Hardbunn, ingen prøve</p>
<p>St 2</p>

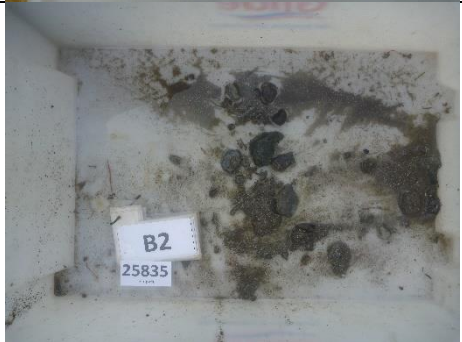
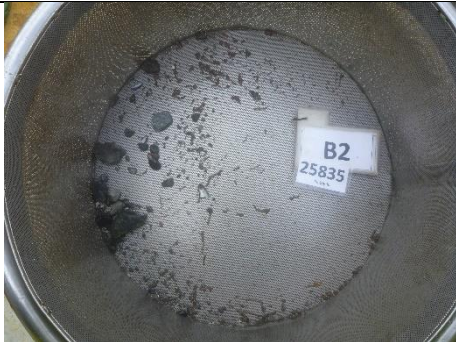
A white plastic tray containing a sediment sample with some dark clumps. A hand holds a label that reads "B2" and "25835".

A circular sieve with a mesh, showing dark sediment particles retained on the surface. A label "B2 25835" is placed on the sieve.
<p>St 3</p>

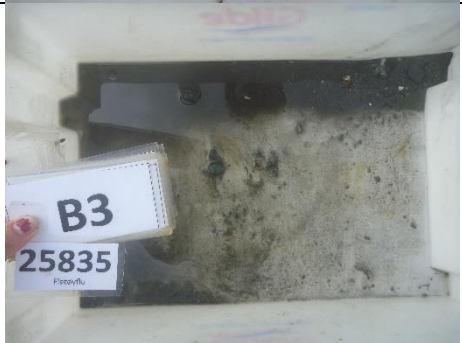
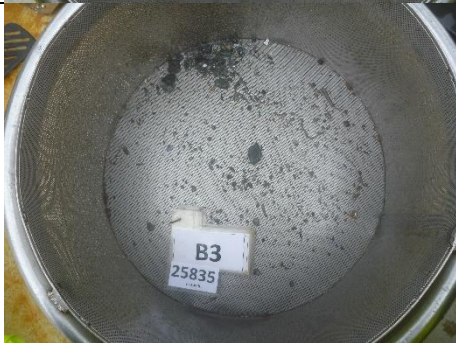
A white plastic tray containing a sediment sample. A hand holds a label that reads "B3" and "25835".

A circular sieve with a mesh, showing dark sediment particles retained on the surface. A label "B3 25835" is placed on the sieve.
<p>St 4</p>

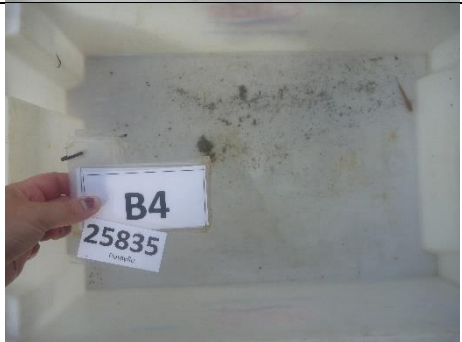
A white plastic tray containing a light-colored sediment sample. A hand holds a label that reads "B4" and "25835".	<p>Hardbunn, ingen prøve</p>
<p>St 5</p>

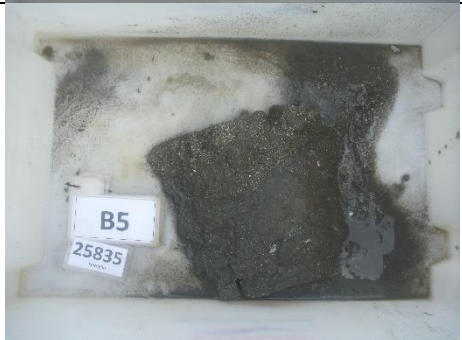
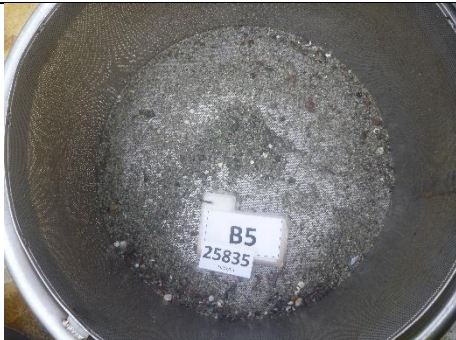
A white plastic tray containing a dark, clumpy sediment sample. A hand holds a label that reads "B5" and "25835".

A circular sieve with a mesh, showing a large amount of dark sediment particles retained on the surface. A label "B5 25835" is placed on the sieve.

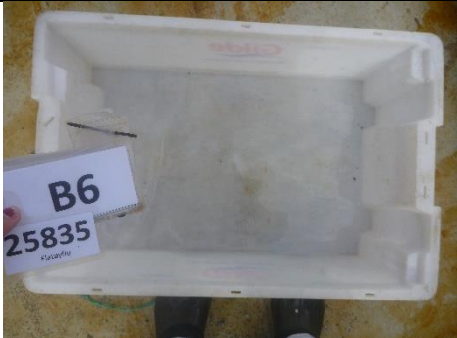
<p><i>St 6</i></p>

<p>Hardbunn, ingen prøve</p>
<p><i>St 7</i></p>
