B-undersøkelse

Lokalitet BONDEJORDA (13143)

Rapport ID 20233

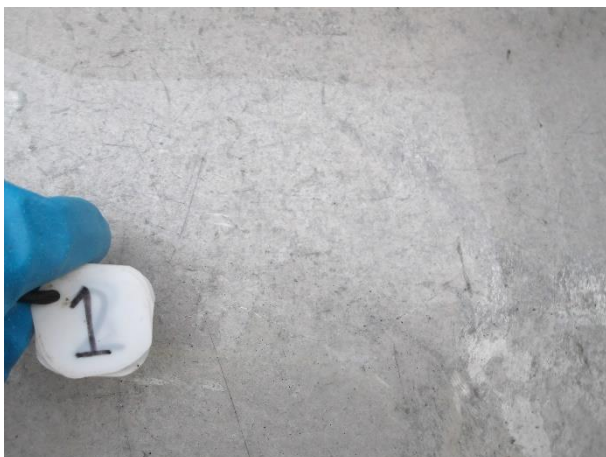
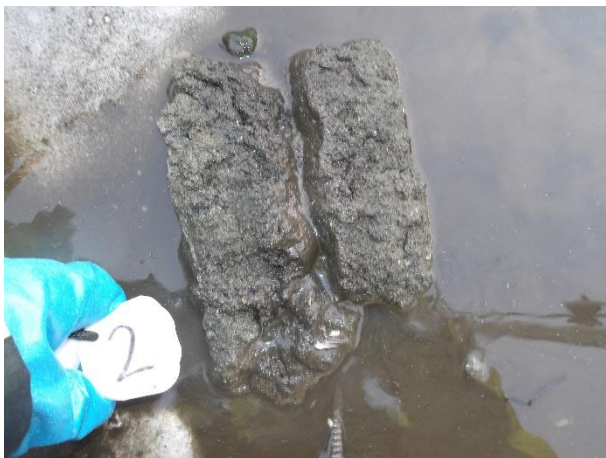
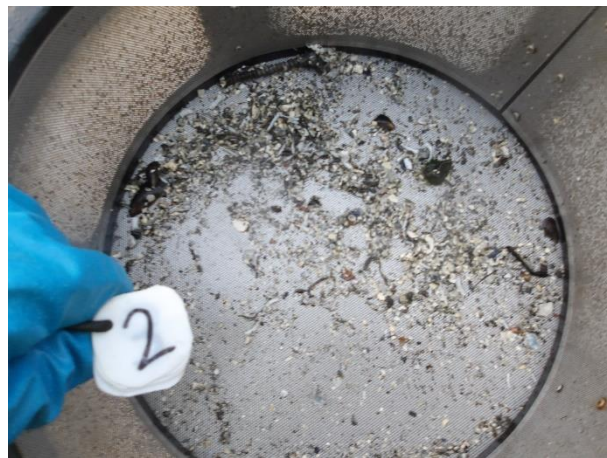
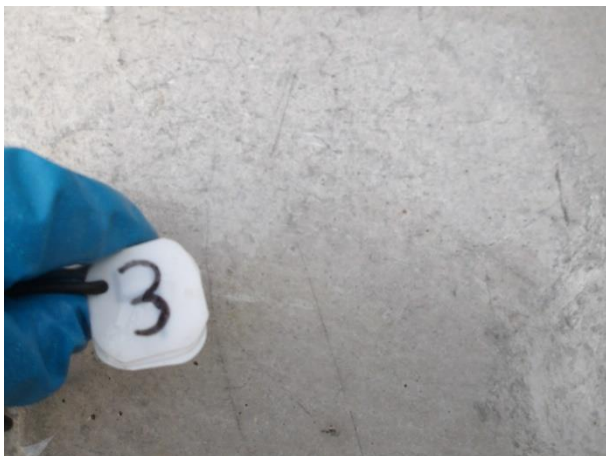
Bilder nedenfor viser sediment (A) og ferdig vasket prøve (B) ved stasjonene.

Hardbunn
