B-undersøkelse

Lokalitet SEISKJÆRET (37857)

Lokalitetstilstand 1

Rapport ID 20341

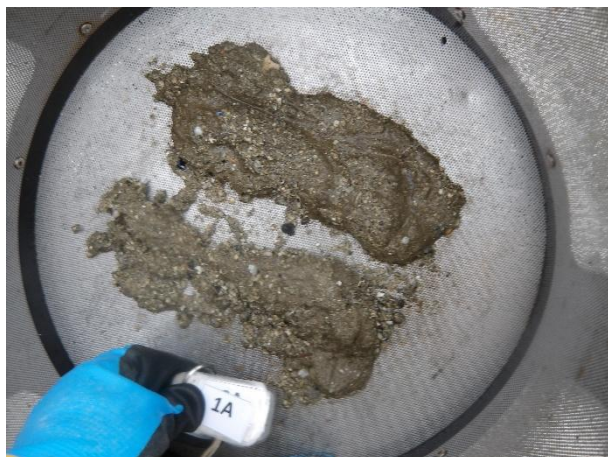
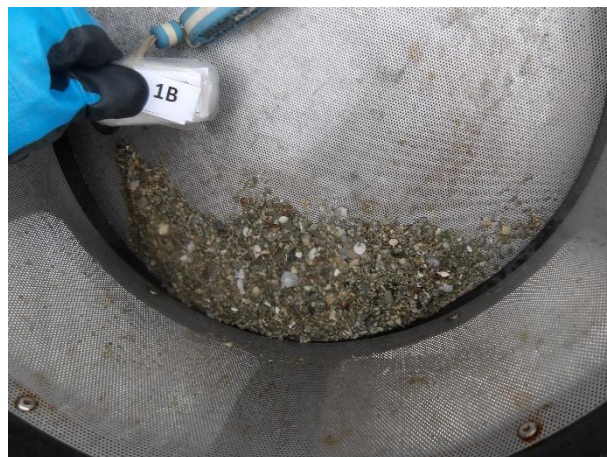
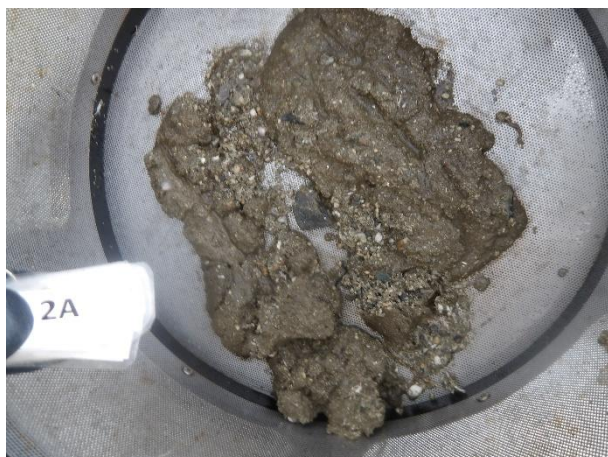
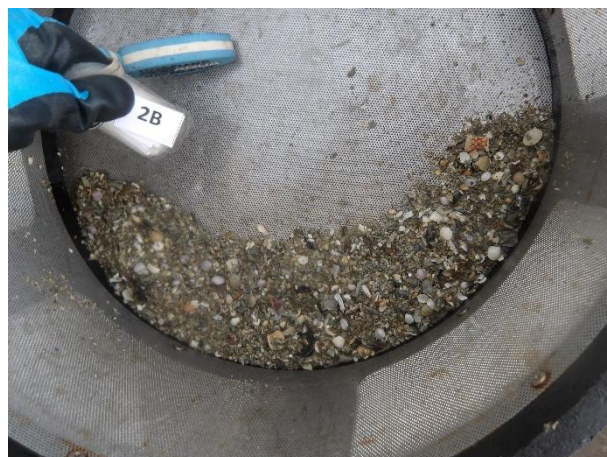
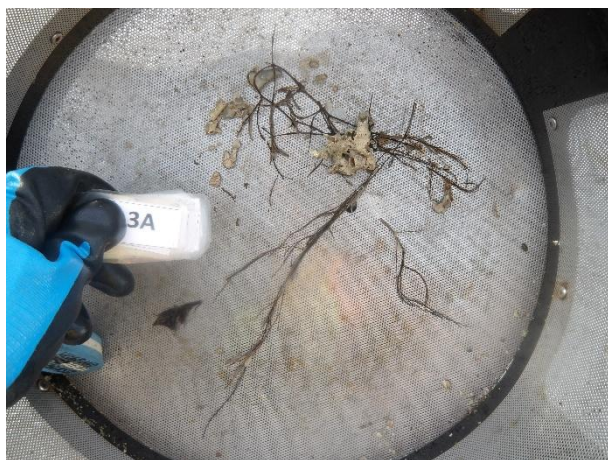
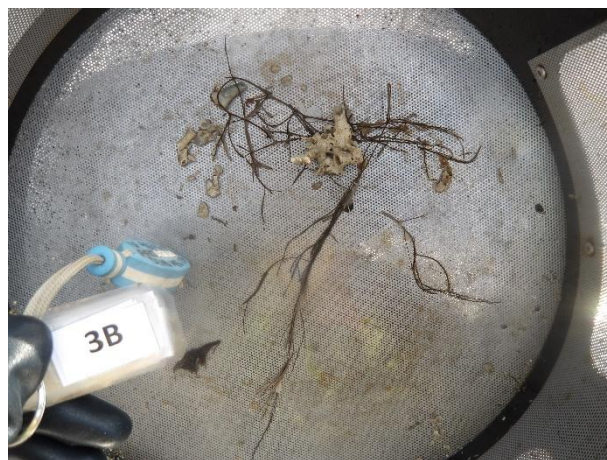
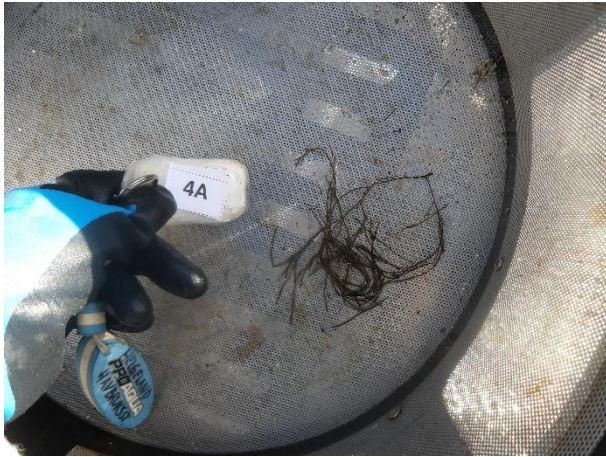
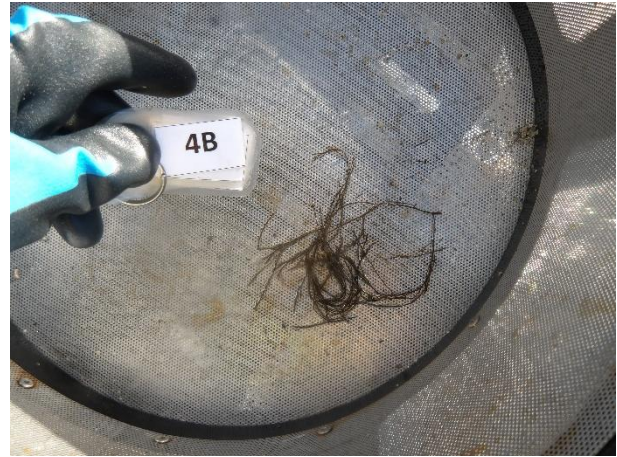
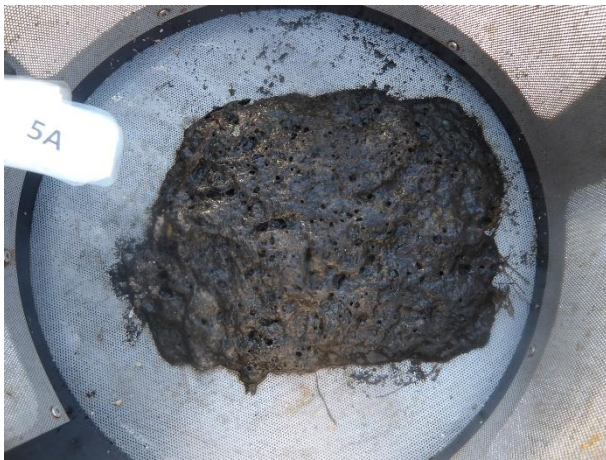
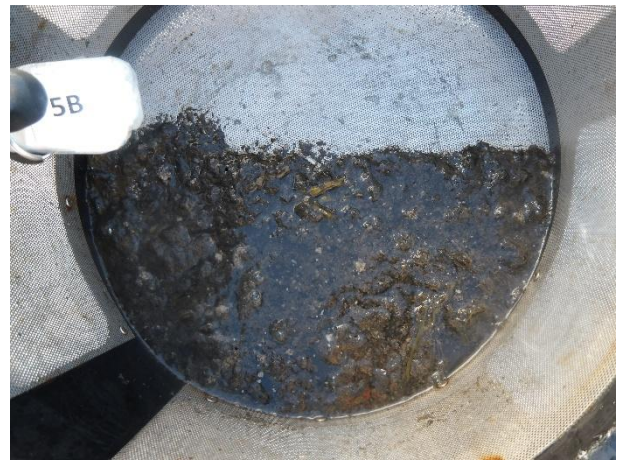
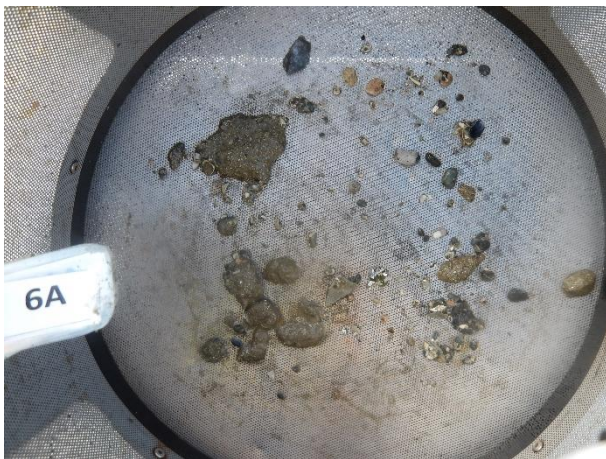
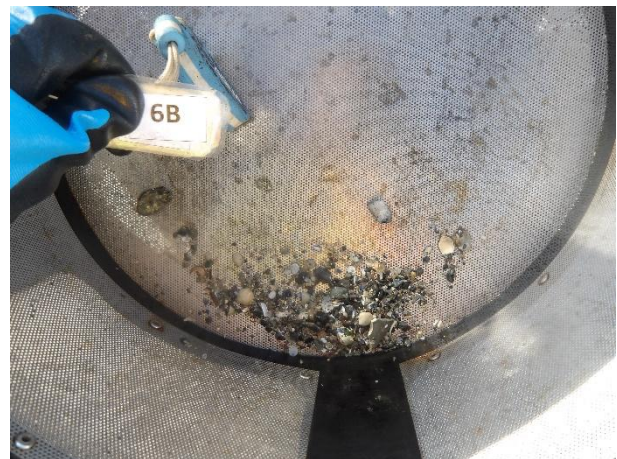
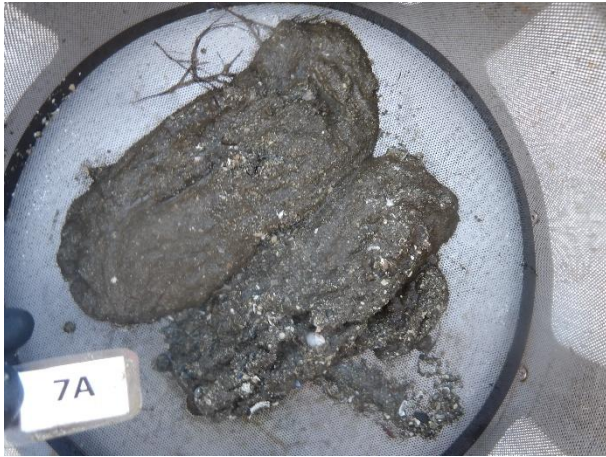
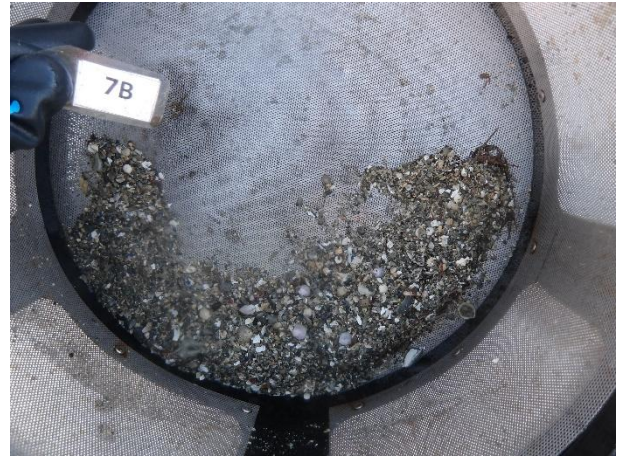
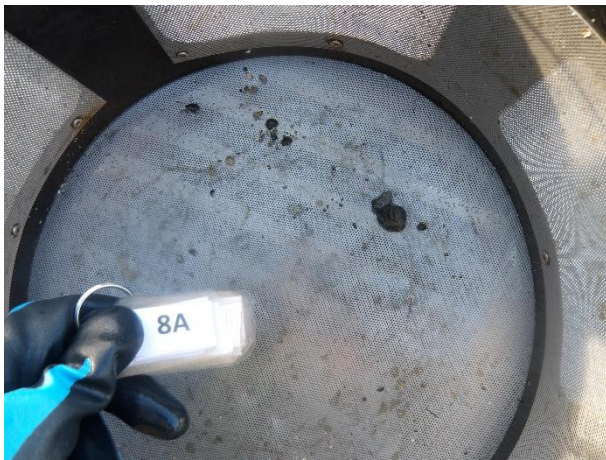
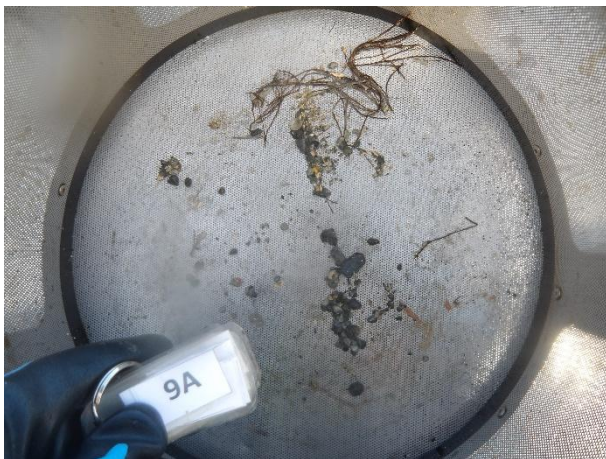
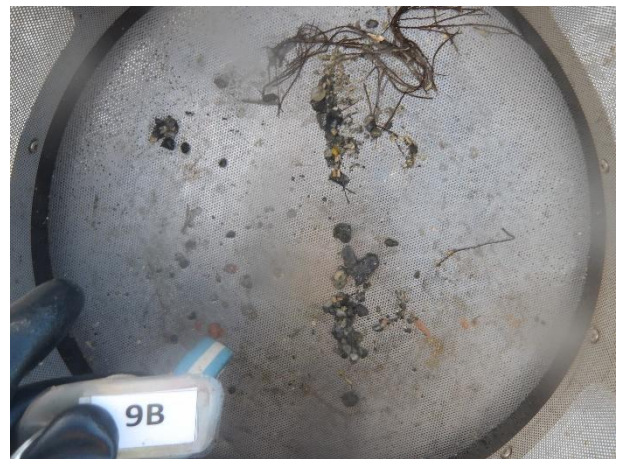
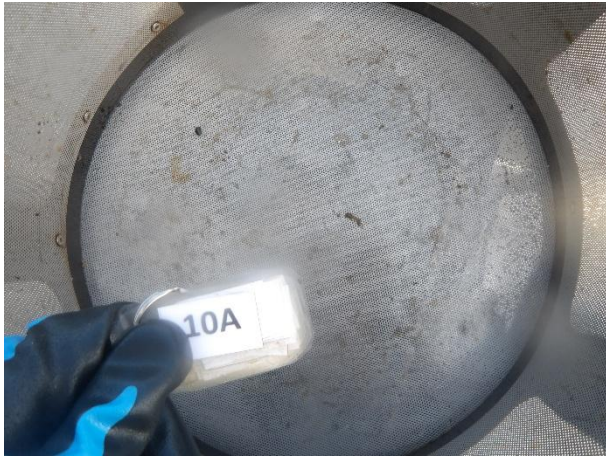
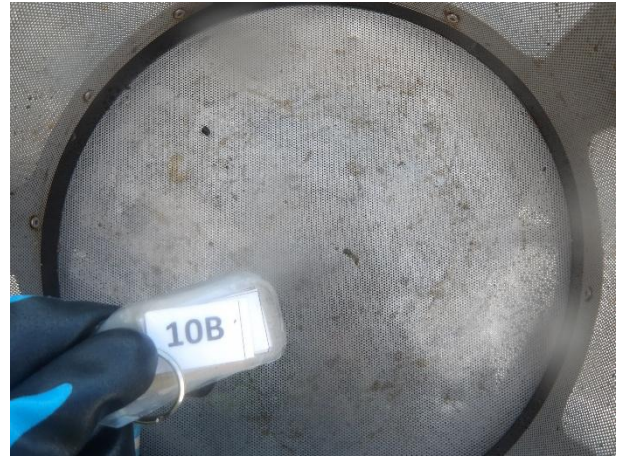
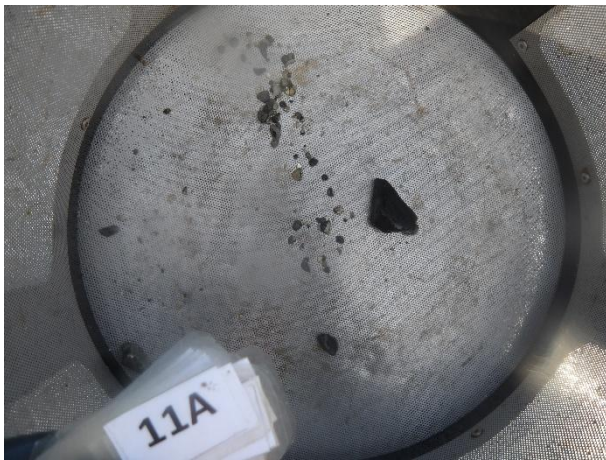
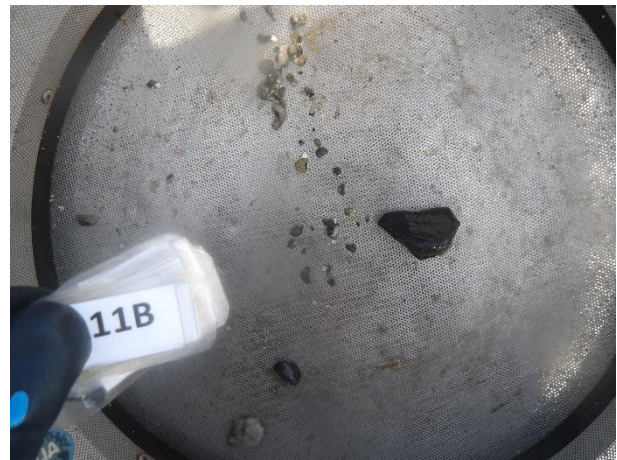
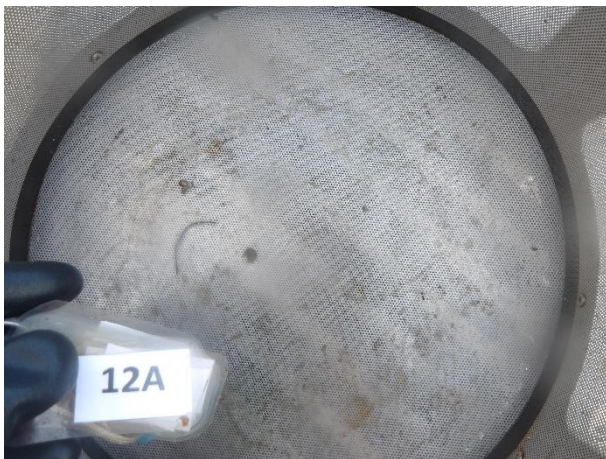
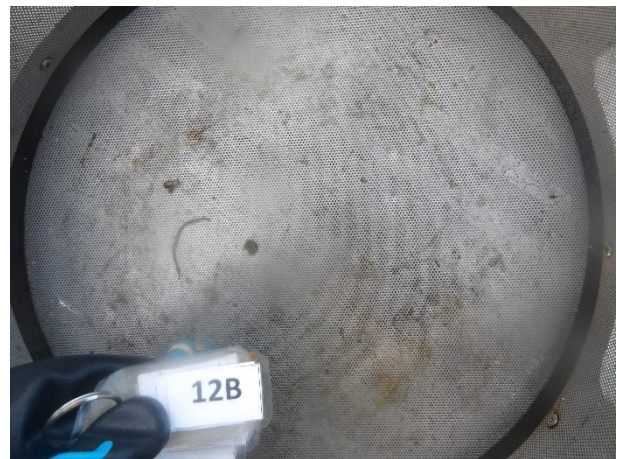
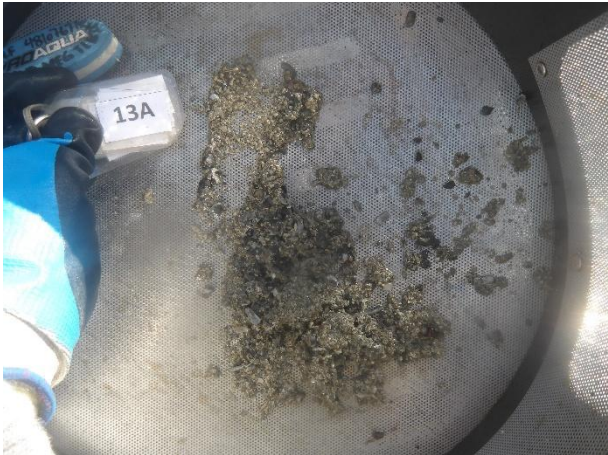
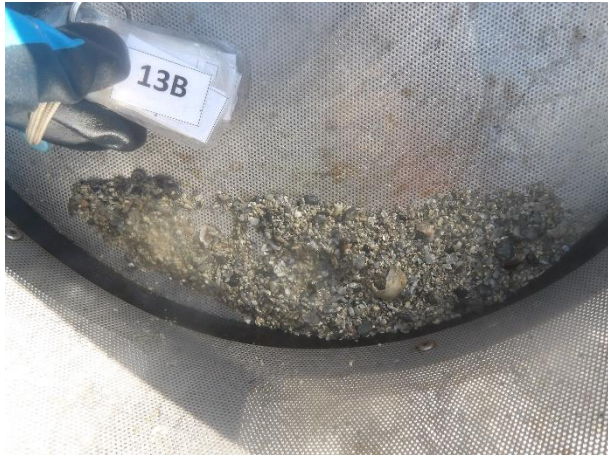
Vedlegg – Bilder fra prøvestasjoner

Bilder nedenfor viser sediment (A) og ferdig vasket prøve (B) ved stasjonene.
