# **MOM-B-undersøkelse for lokalitet MELKØYA (31637)**

**Lokalitetstilstand 1**

Rapport ID 20373

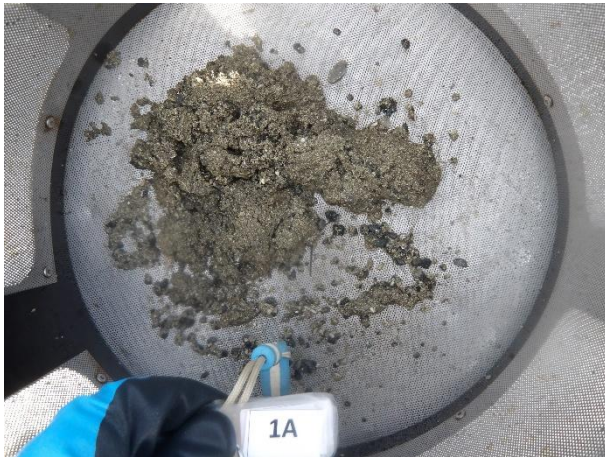
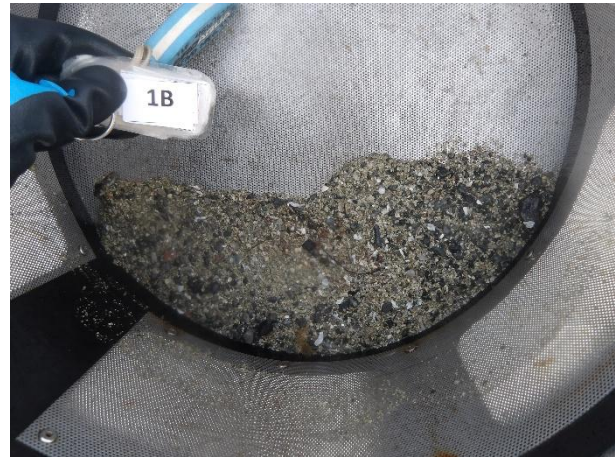
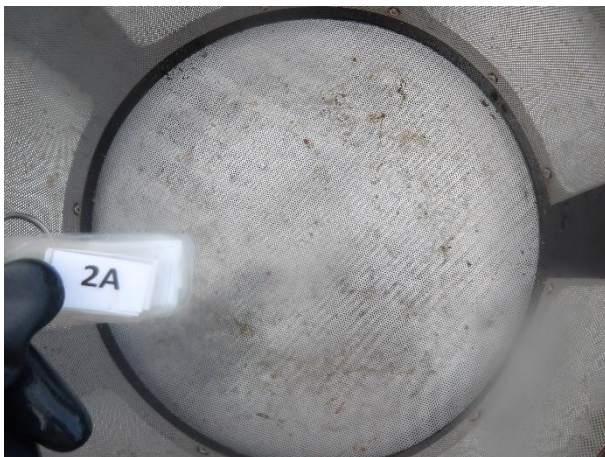
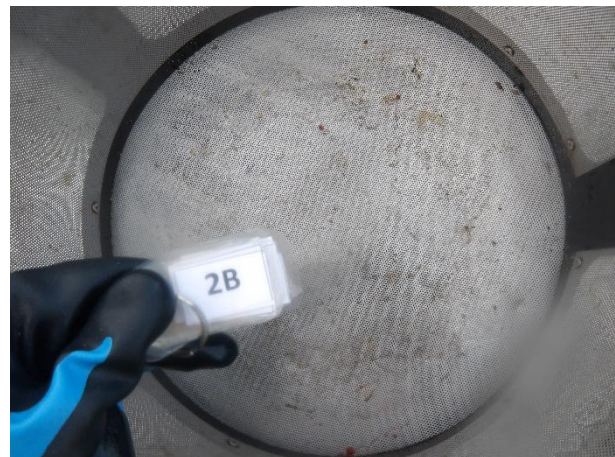
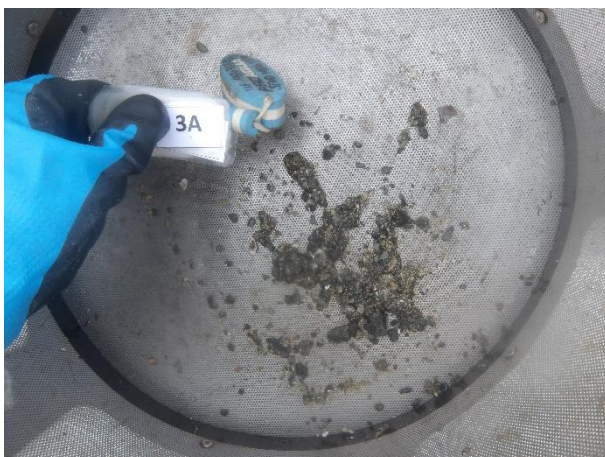
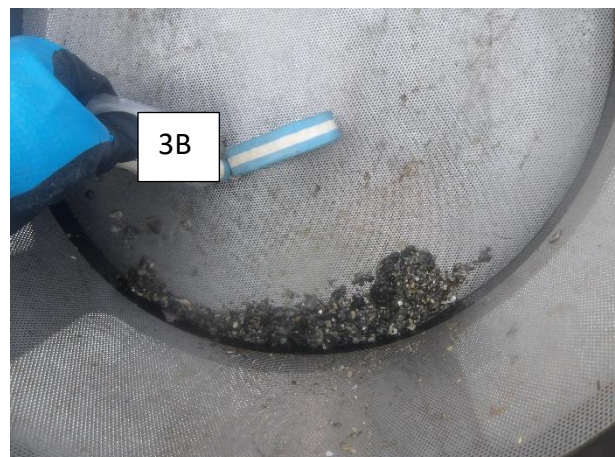
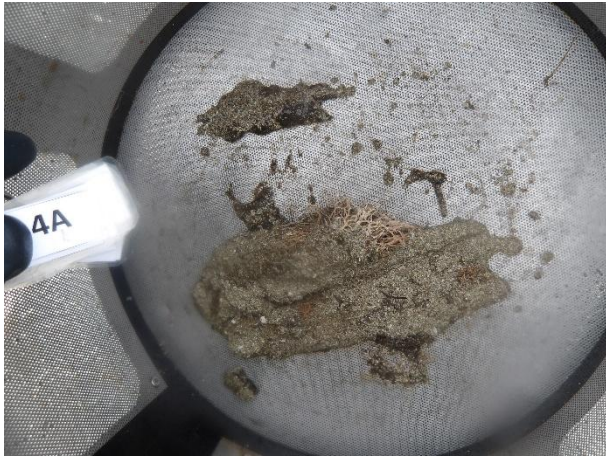
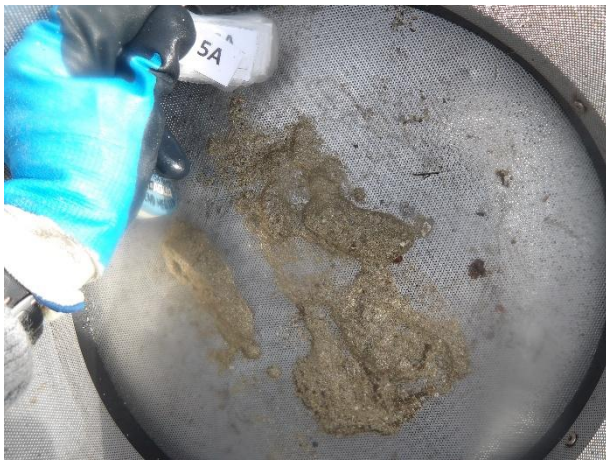
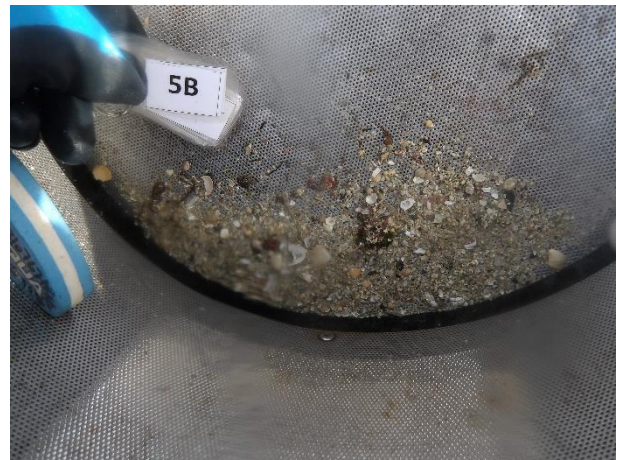
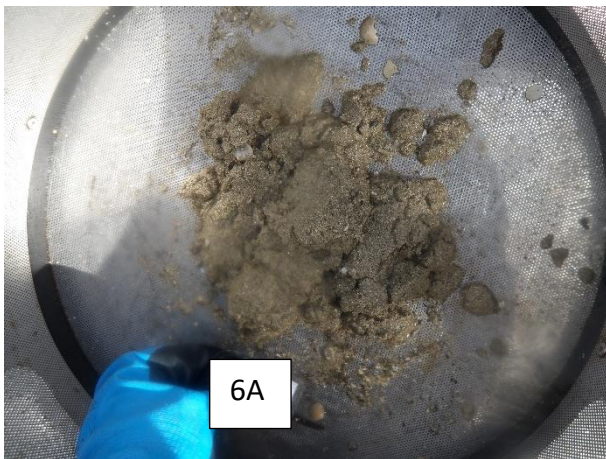
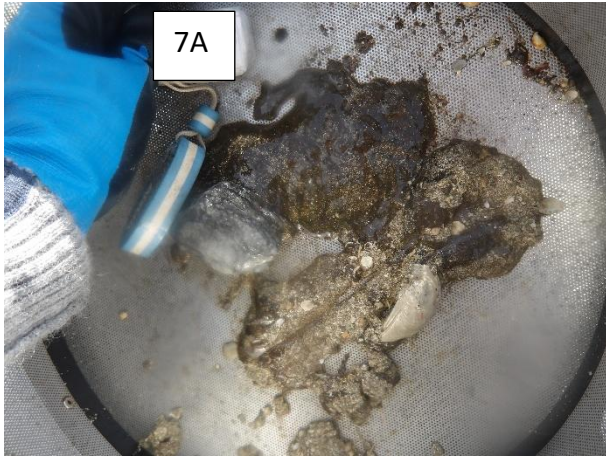
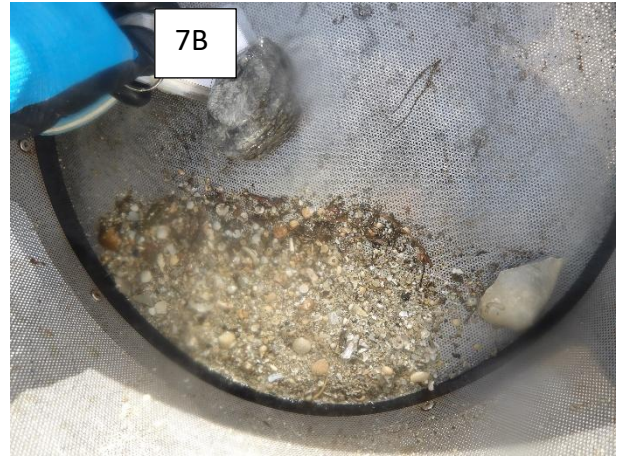
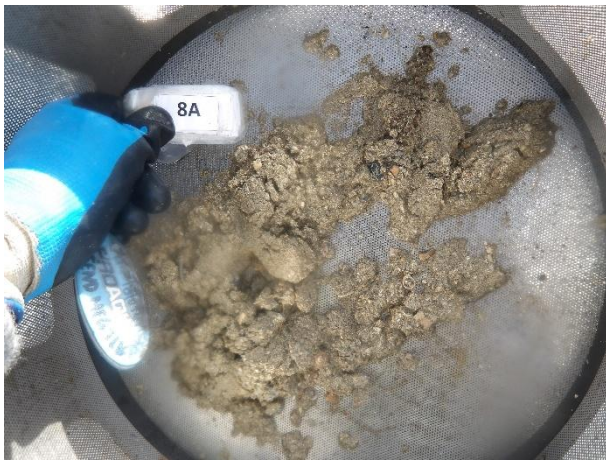
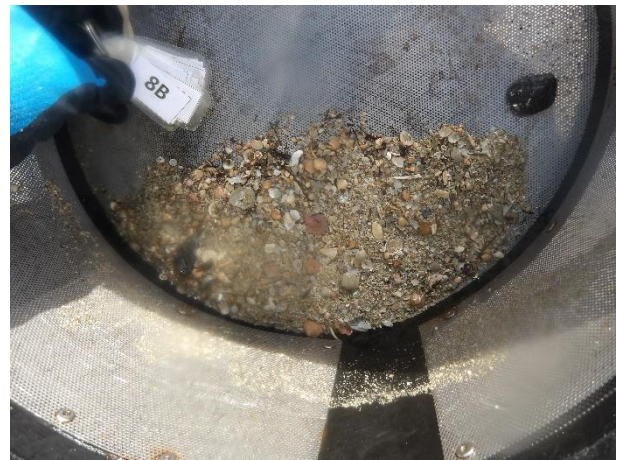
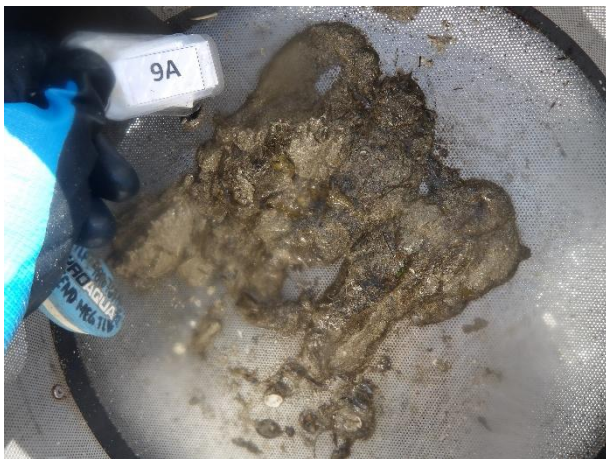
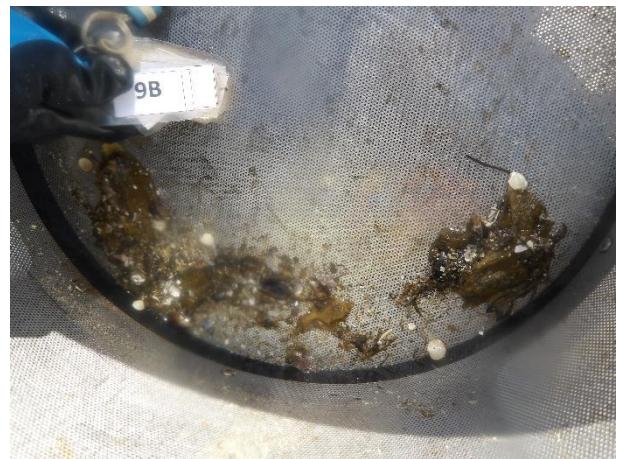
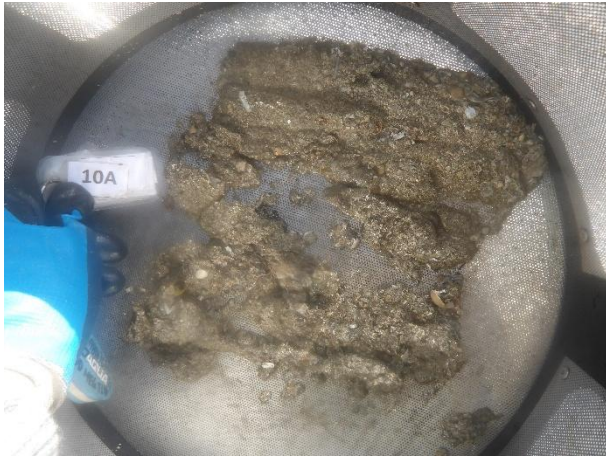
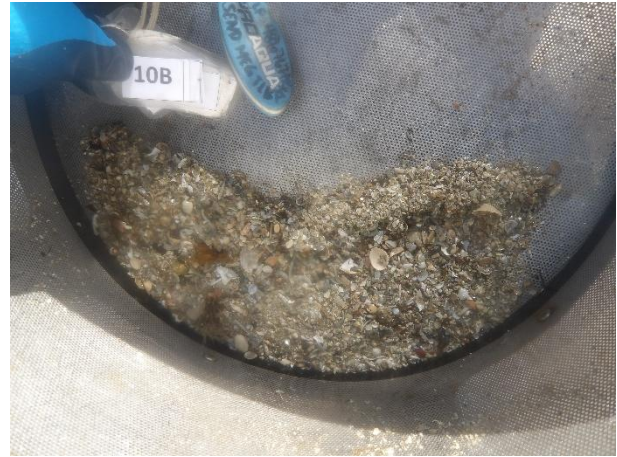
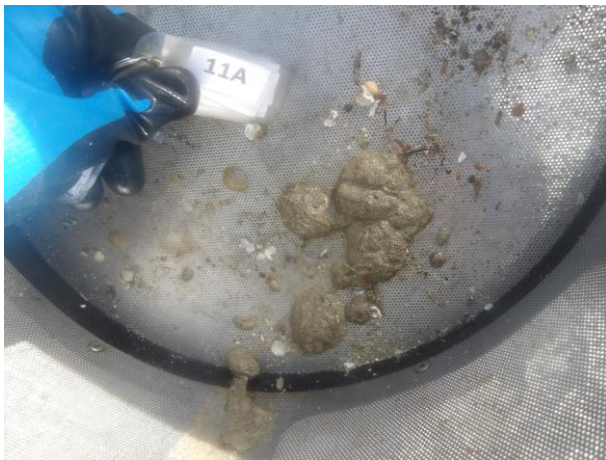
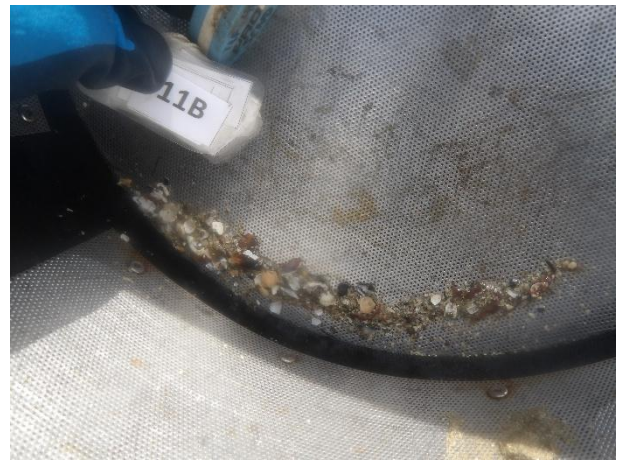
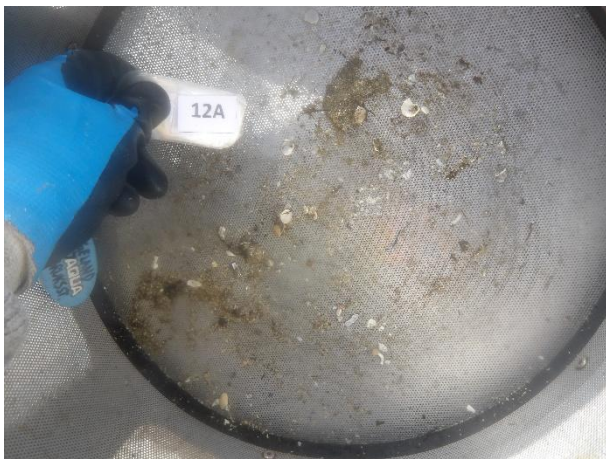
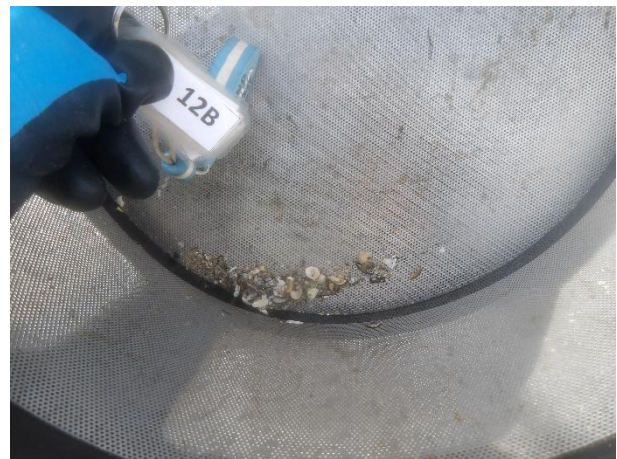
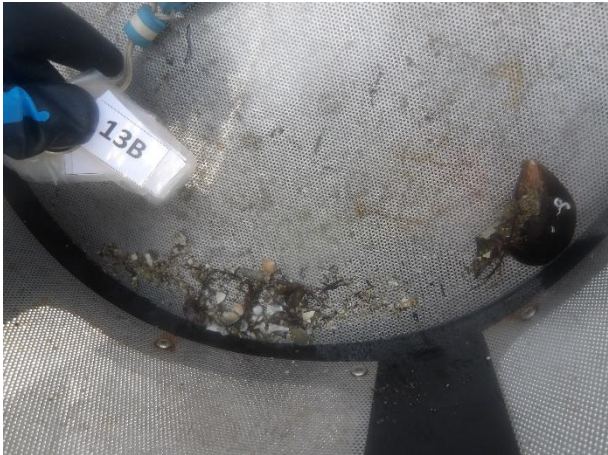
**Vedlegg – Bilder fra prøvestasjoner**

Bilder nedenfor viser sediment (A) og ferdig vasket prøve (B) ved stasjonene.
