B-undersøkelse
Lokalitet BOGEN (10212)

Lokalitetstilstand 1

Rapport ID 20531

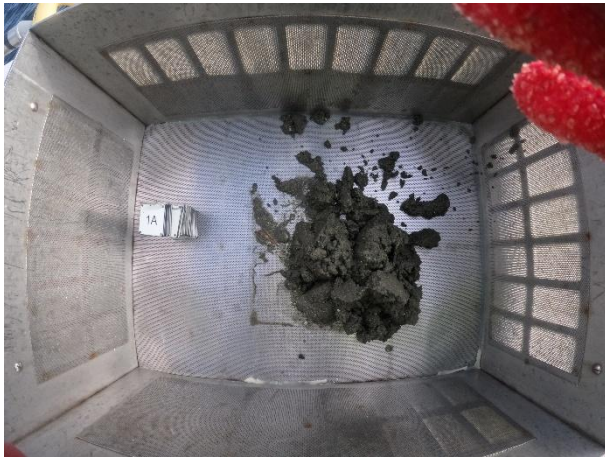
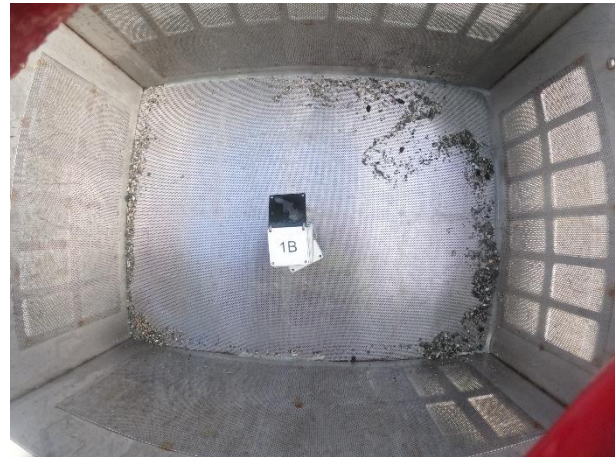
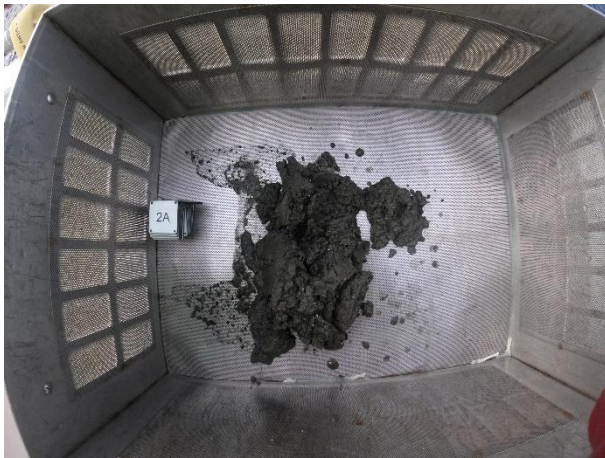
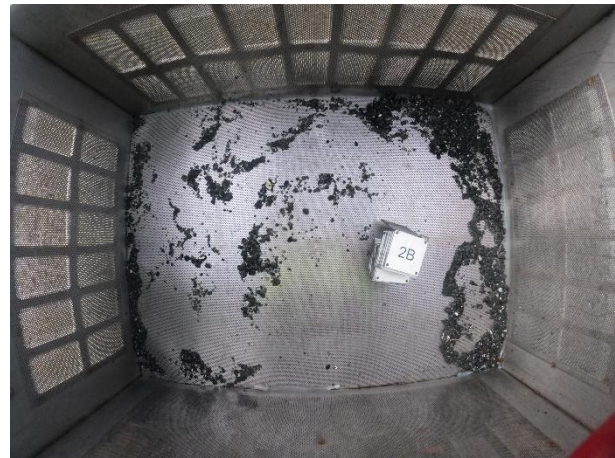
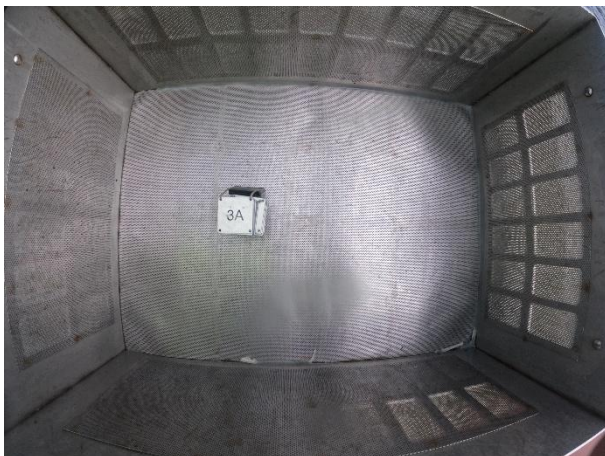
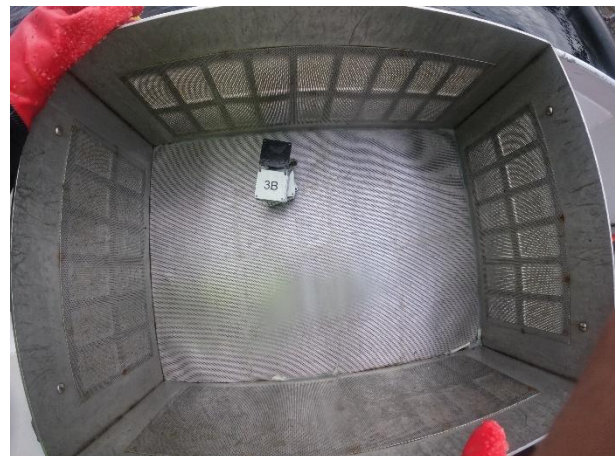
Vedlegg – Bilder fra prøvestasjoner

Bilder nedenfor viser sediment (A) og ferdig vasket prøve (B) ved stasjonene.

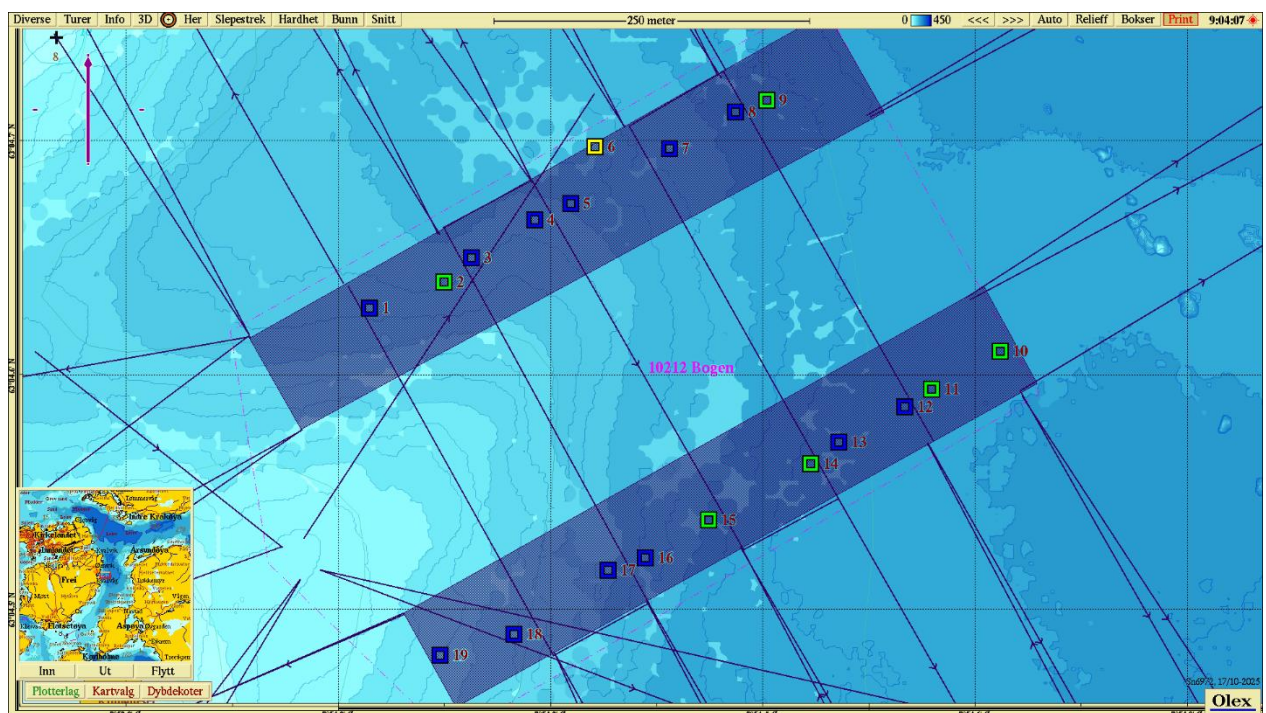
Figur 2. Batymetrisk kart (nordlig orientering) med avmerking av anleggsrammen og prøvestasjoner med tilstandsklasse: blå firkant; Tilstand 1, grønn firkant; Tilstand 2, gul firkant; Tilstand 3, rød firkant; Tilstand 4. Kartdatum WGS84.
