B-undersøkelse
Lokalitet VARDEN (35657)

Lokalitetstilstand 1

Rapport ID 20541

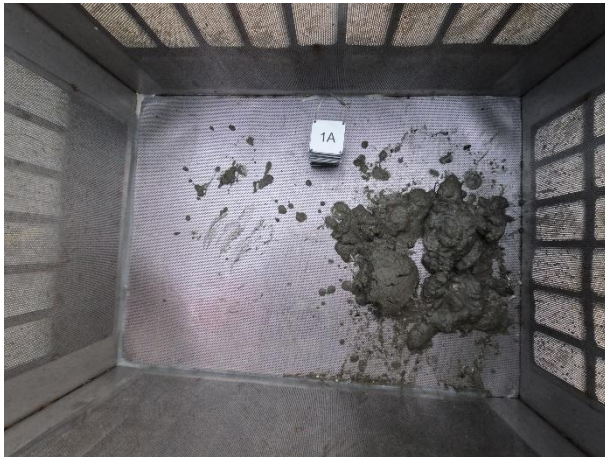
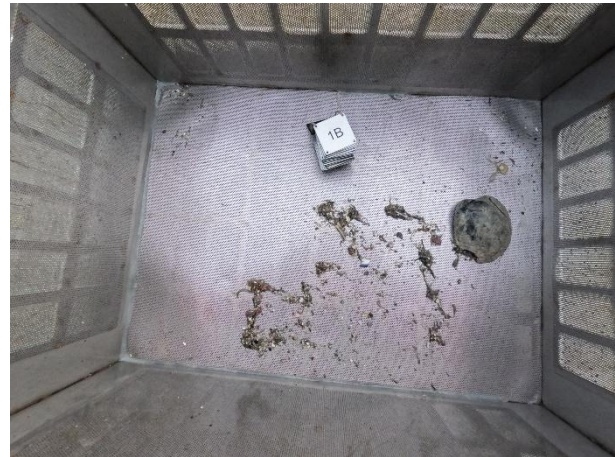
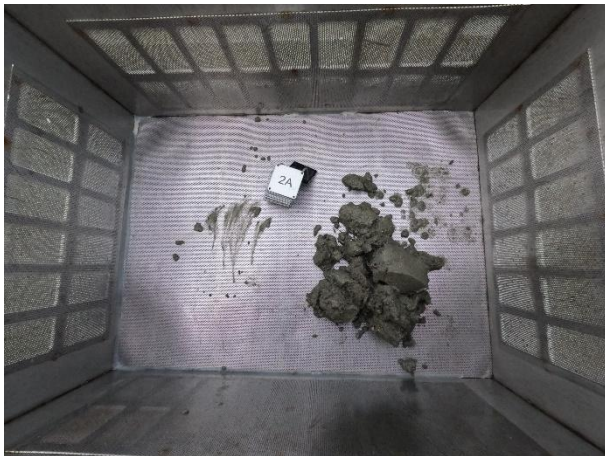
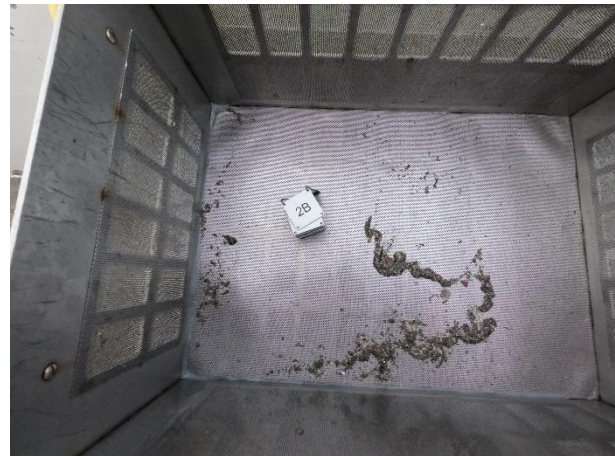
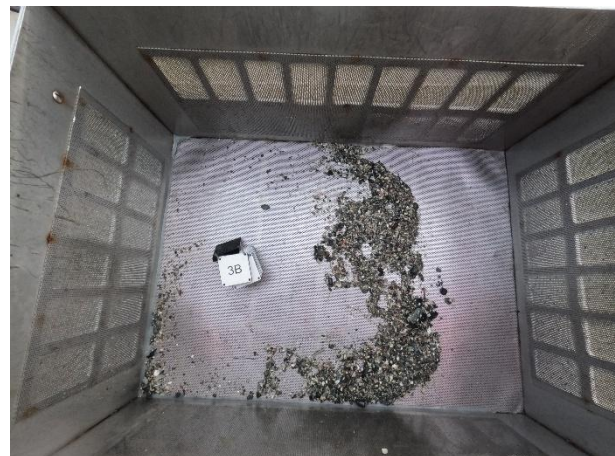
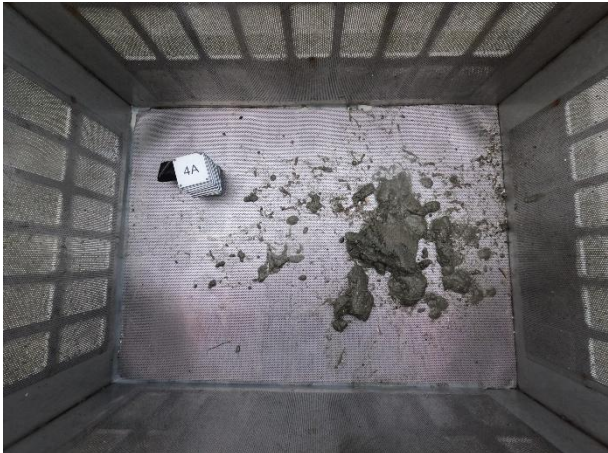
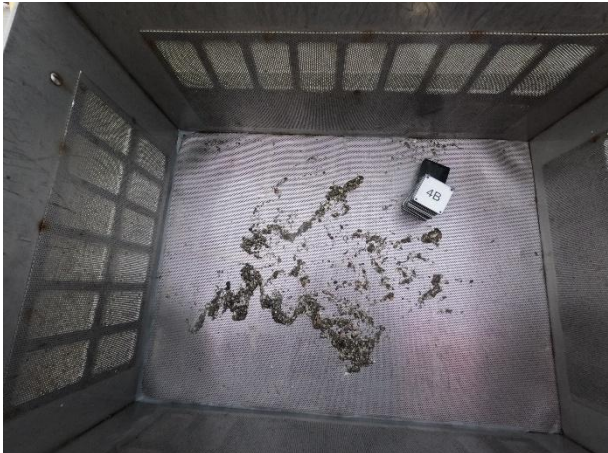
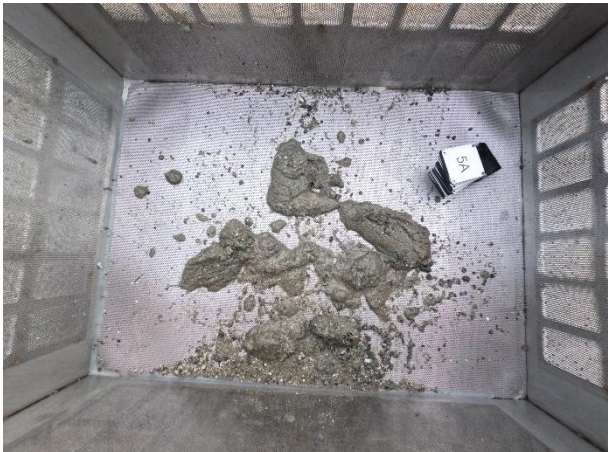
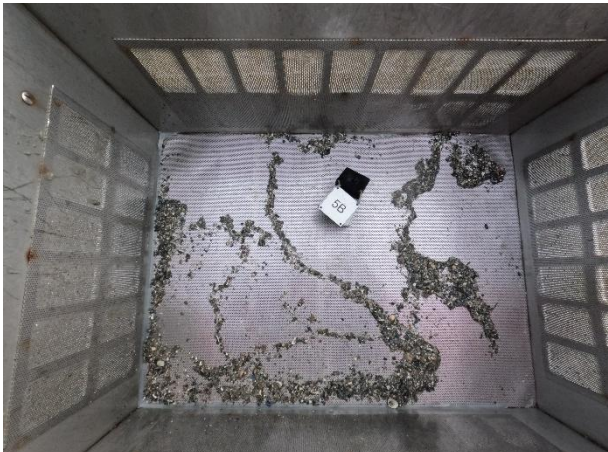
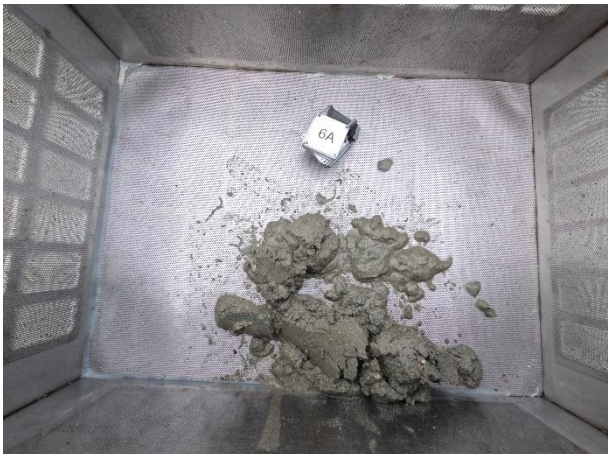
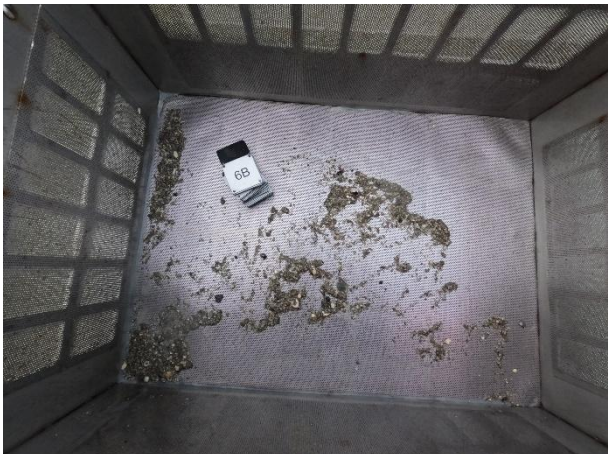
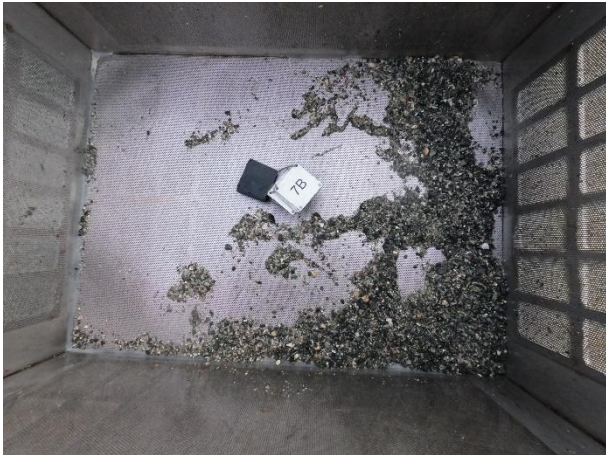
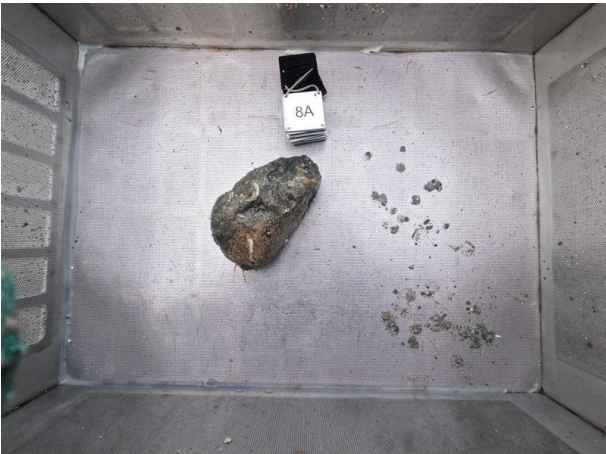
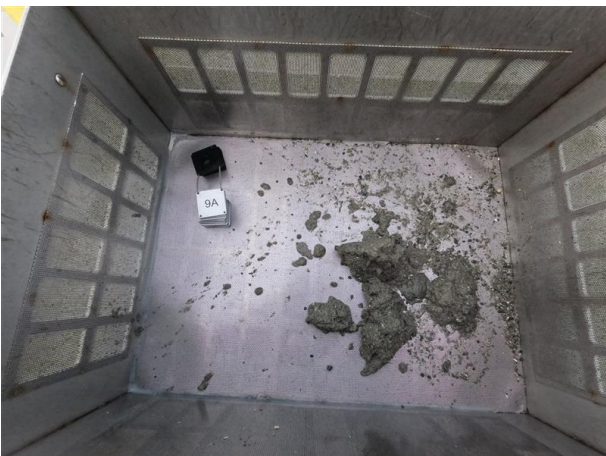
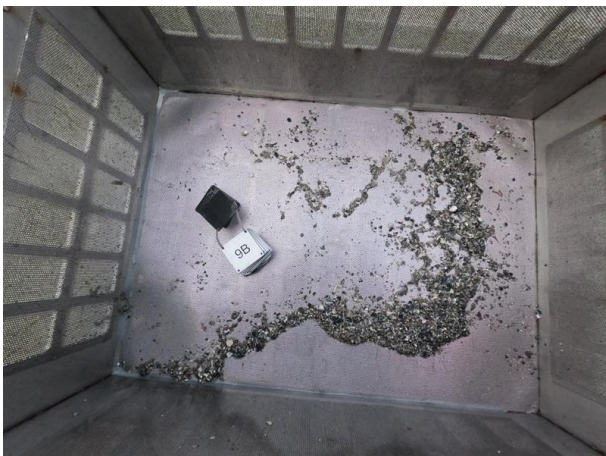
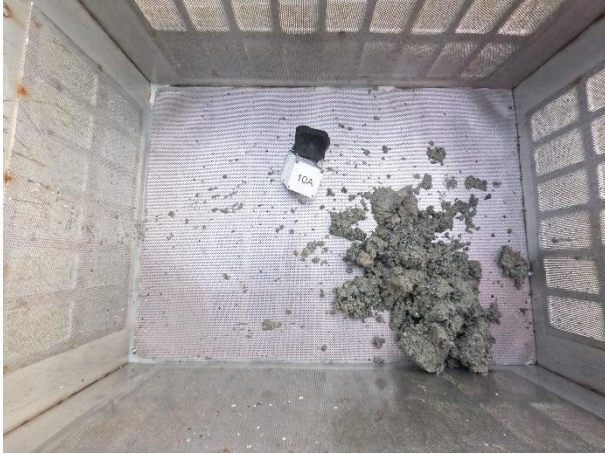
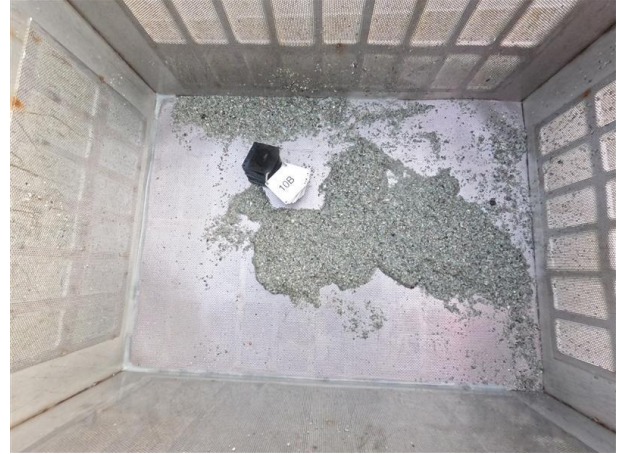
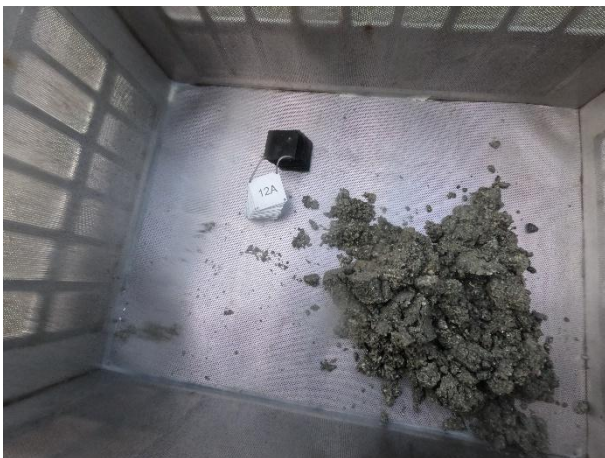
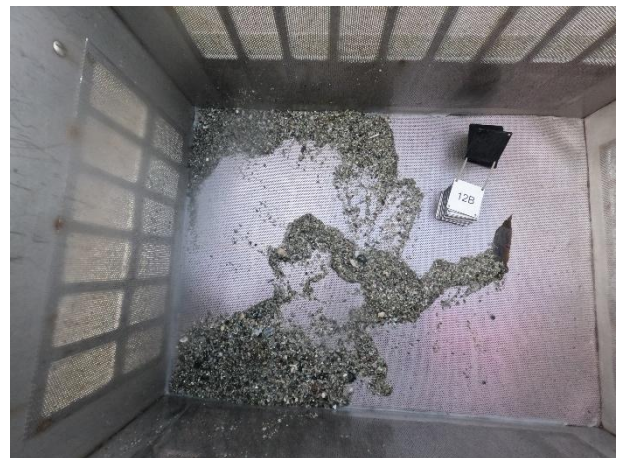
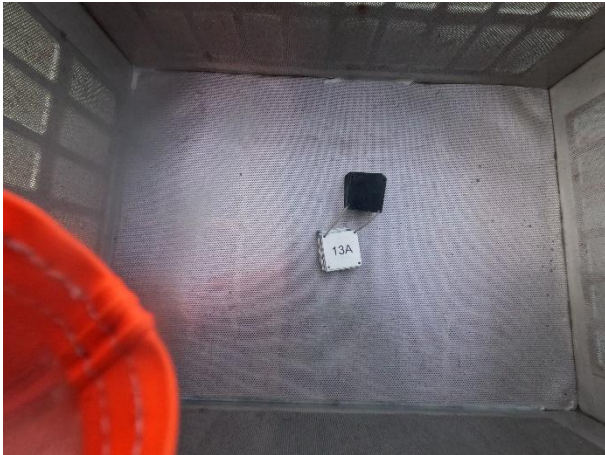
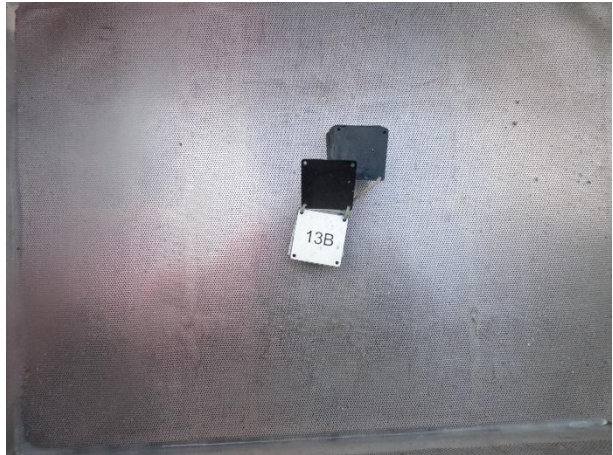
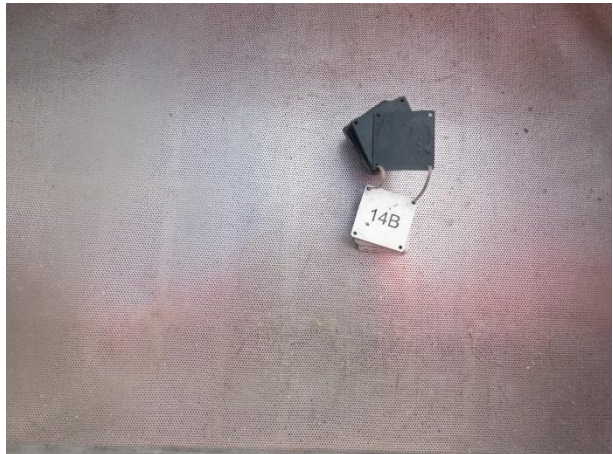
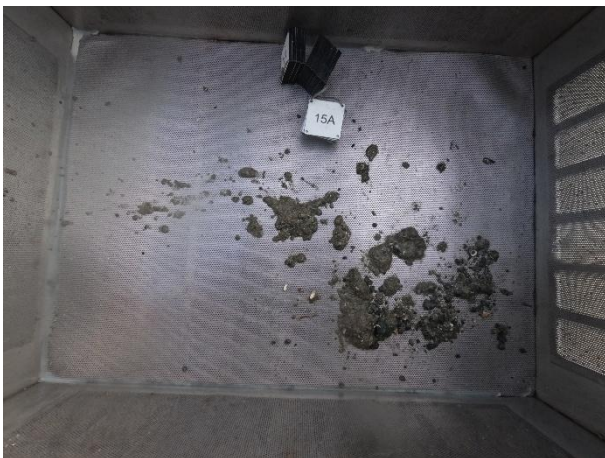
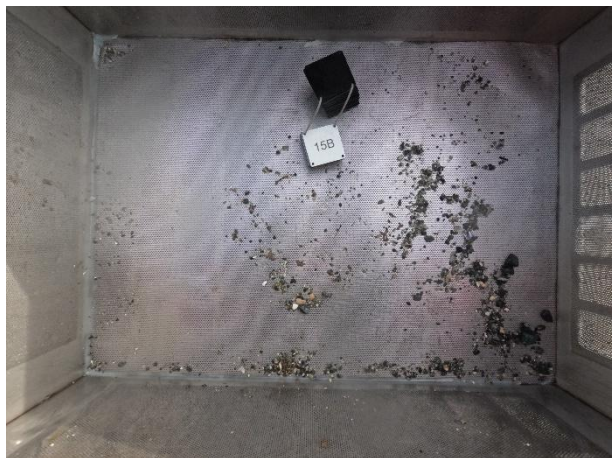
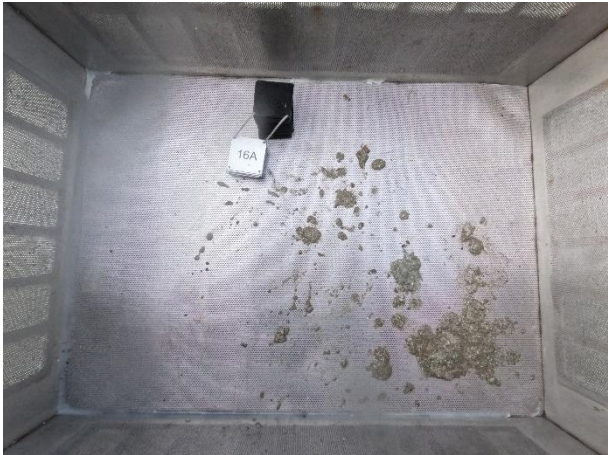
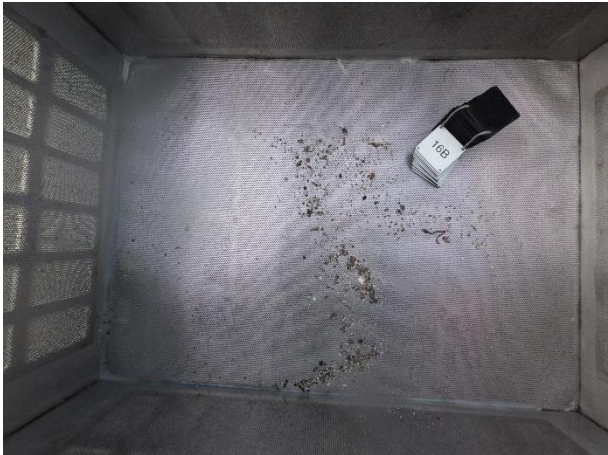
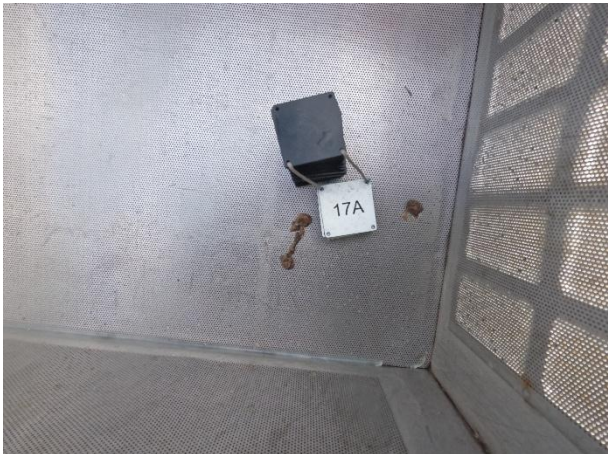
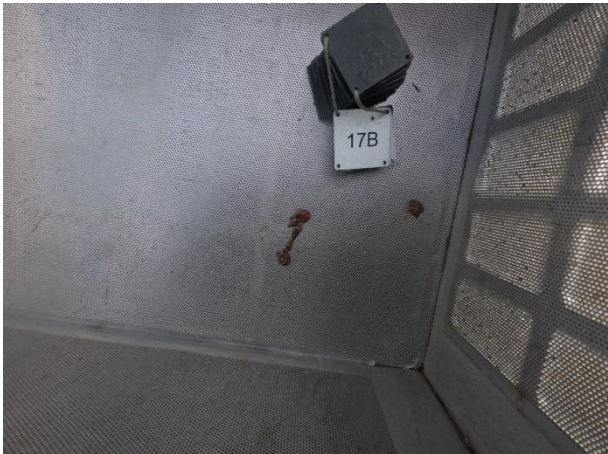
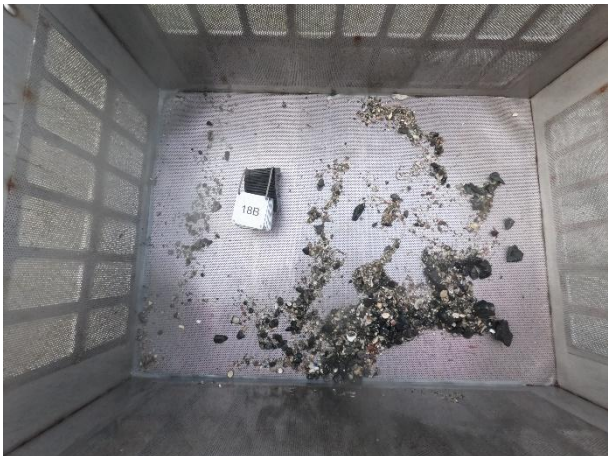
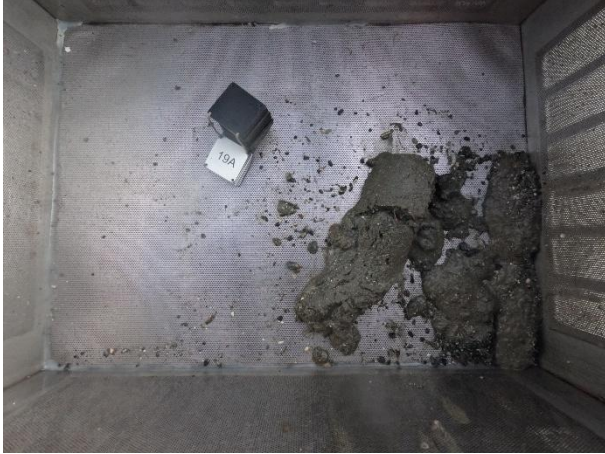
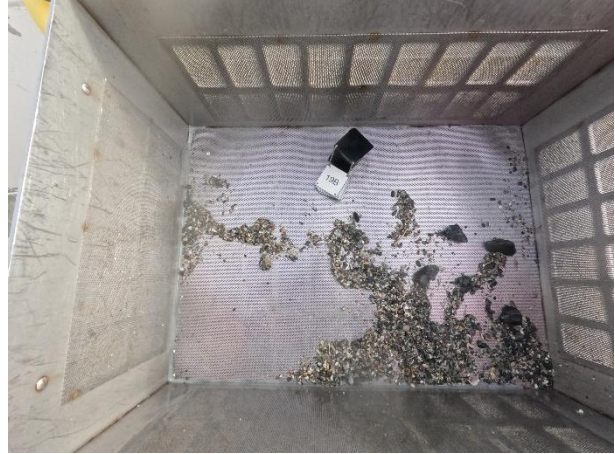
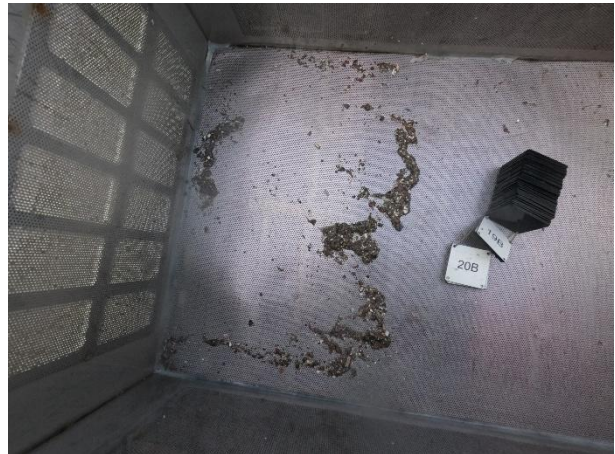
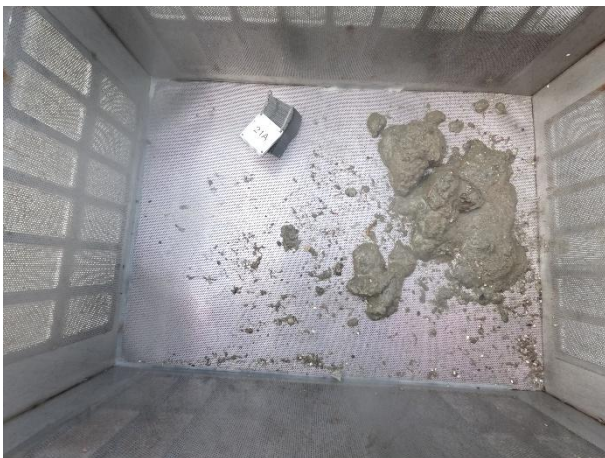
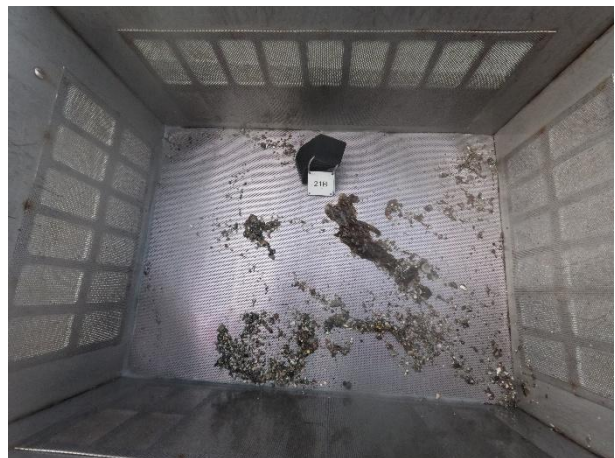
Vedlegg – Bilder fra prøvestasjoner

Bilder nedenfor viser sediment (A) og ferdig vasket prøve (B) ved stasjonene.
