B-undersøkelse

Lokalitet TOSKA N (31497)

Lokalitetstilstand 1

Rapport ID 20619

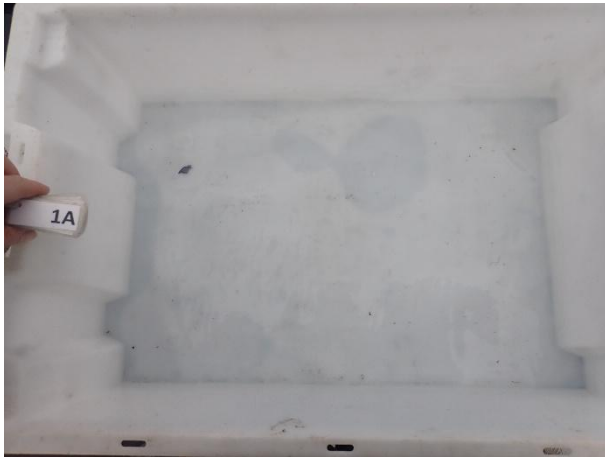
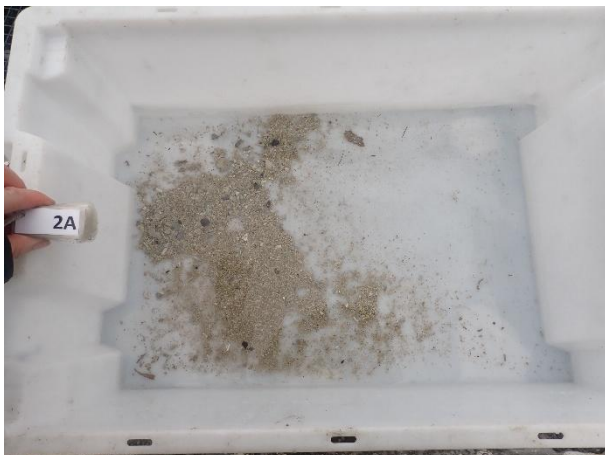
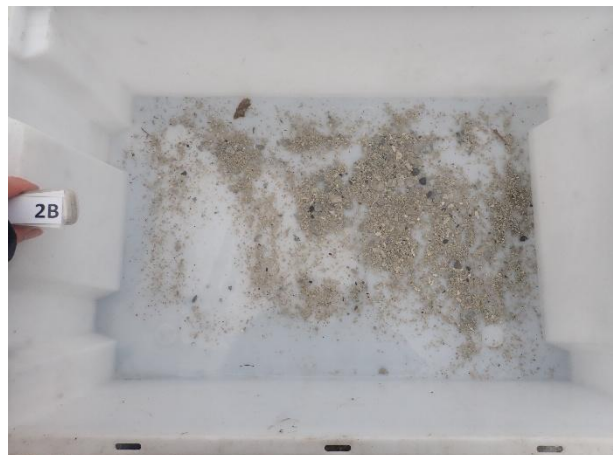
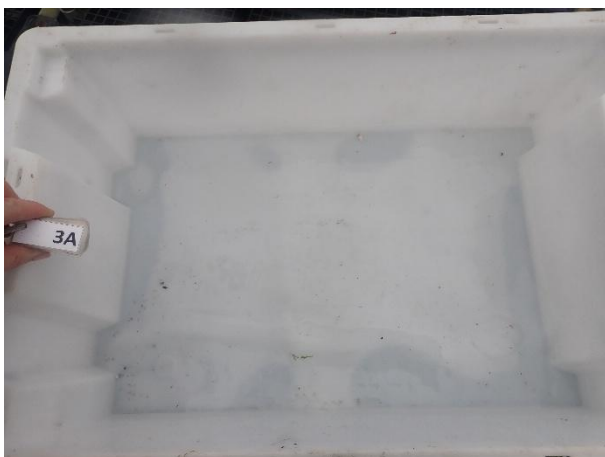
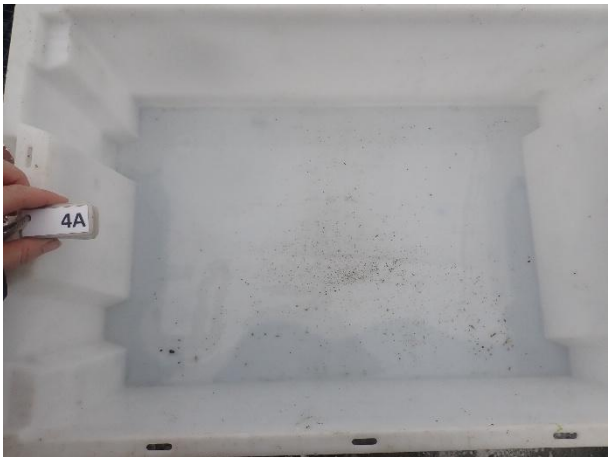
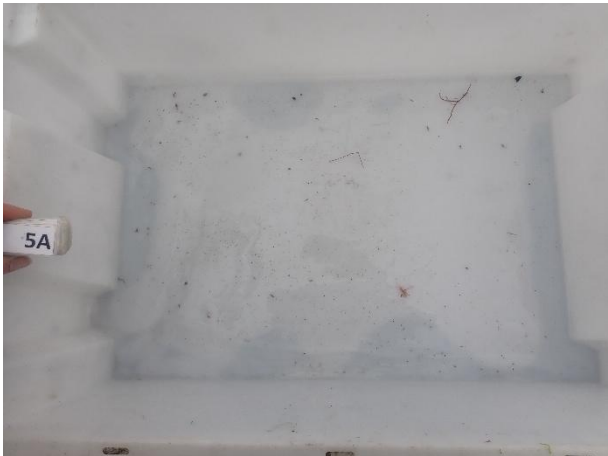
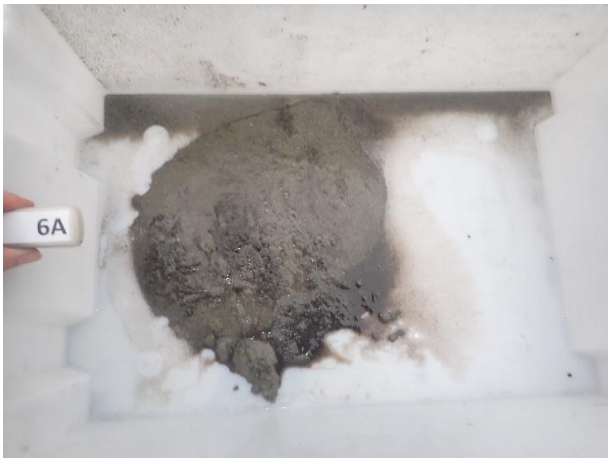
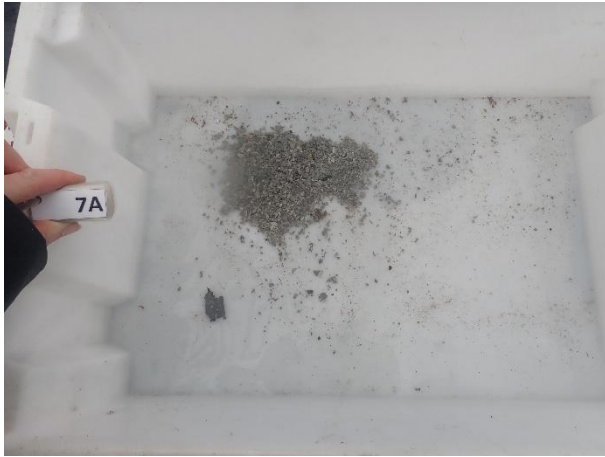
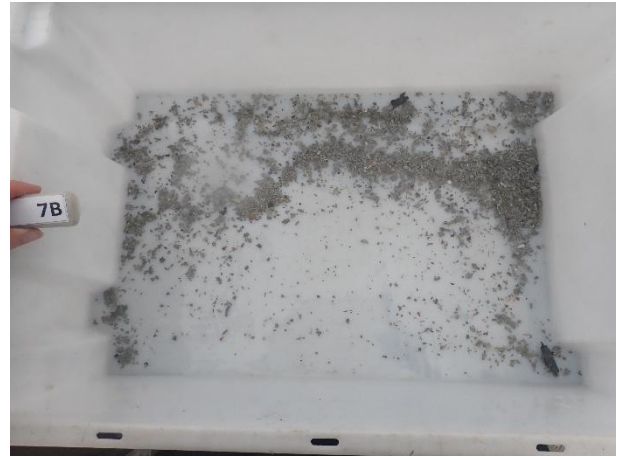
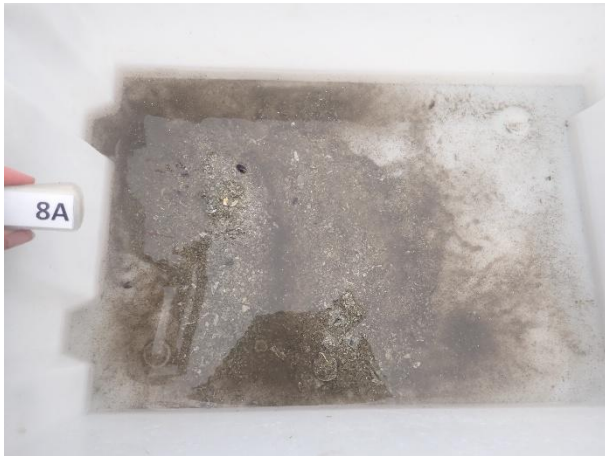
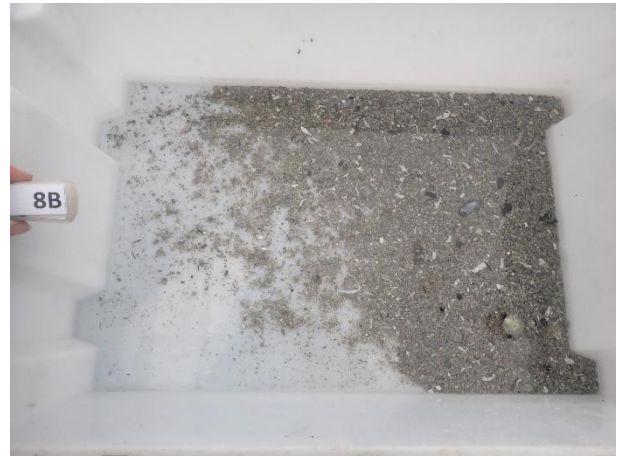
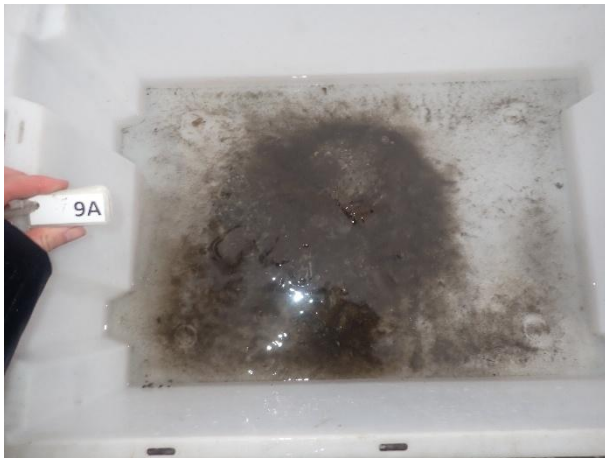
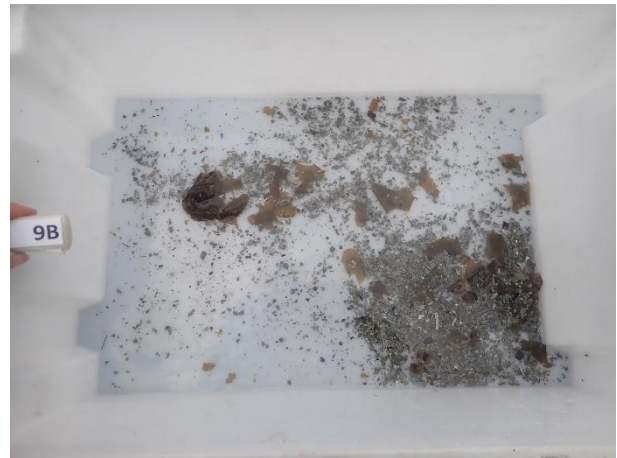
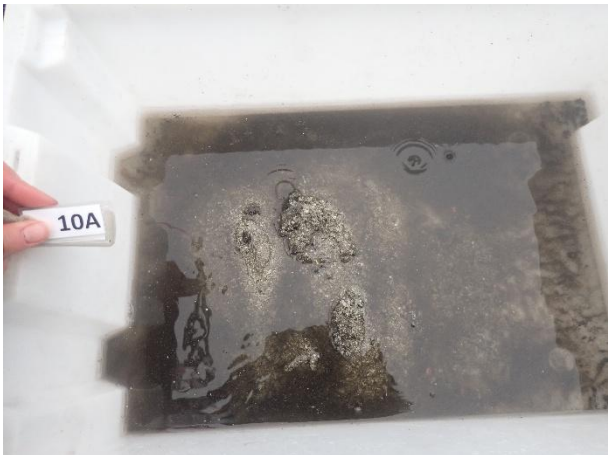
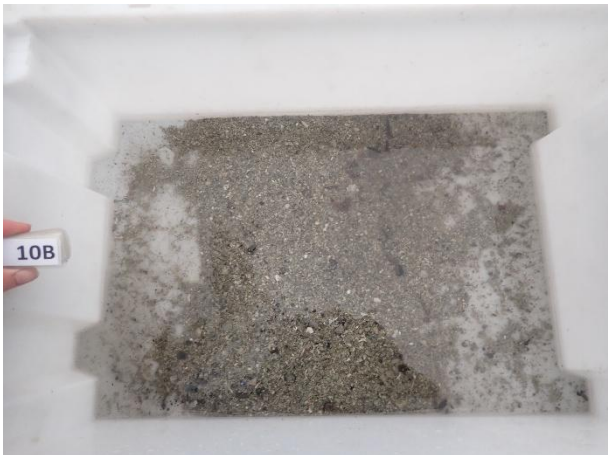
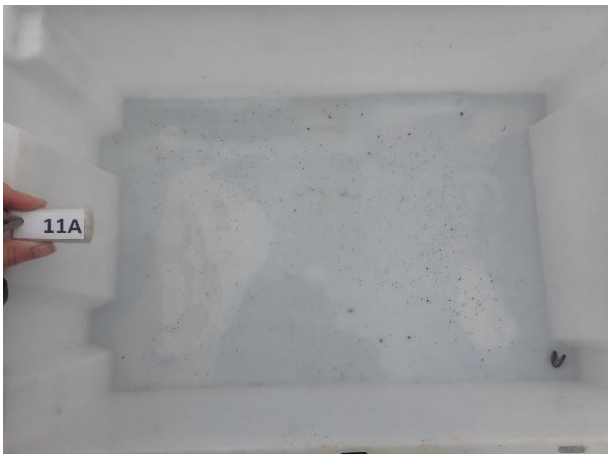
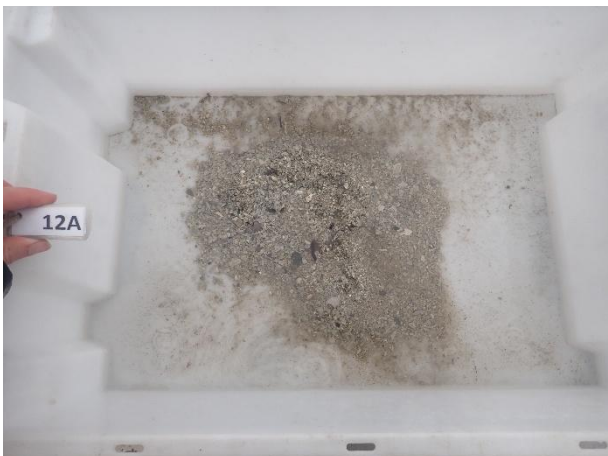
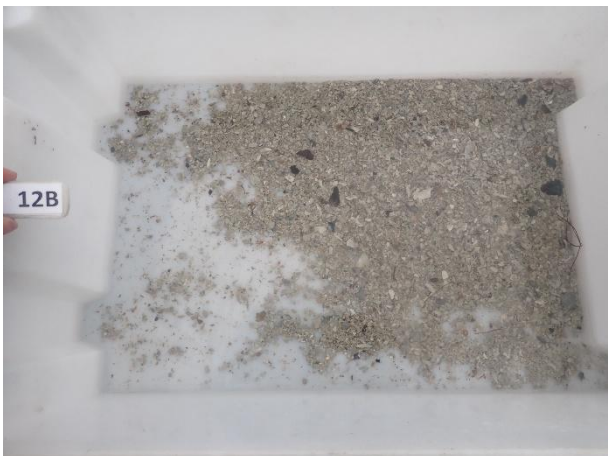
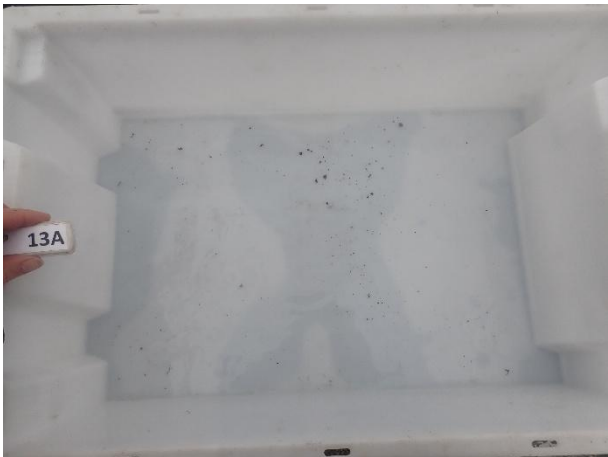
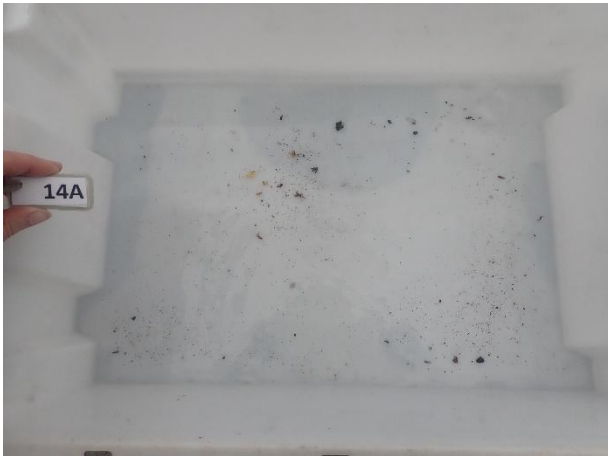
Vedlegg – Bilder fra prøvestasjoner

Bilder nedenfor viser sediment (A) og ferdig vasket prøve (B) ved stasjonene. En prøve ble ikke silet grunnet HMS-tiltak ved gass i prøve.

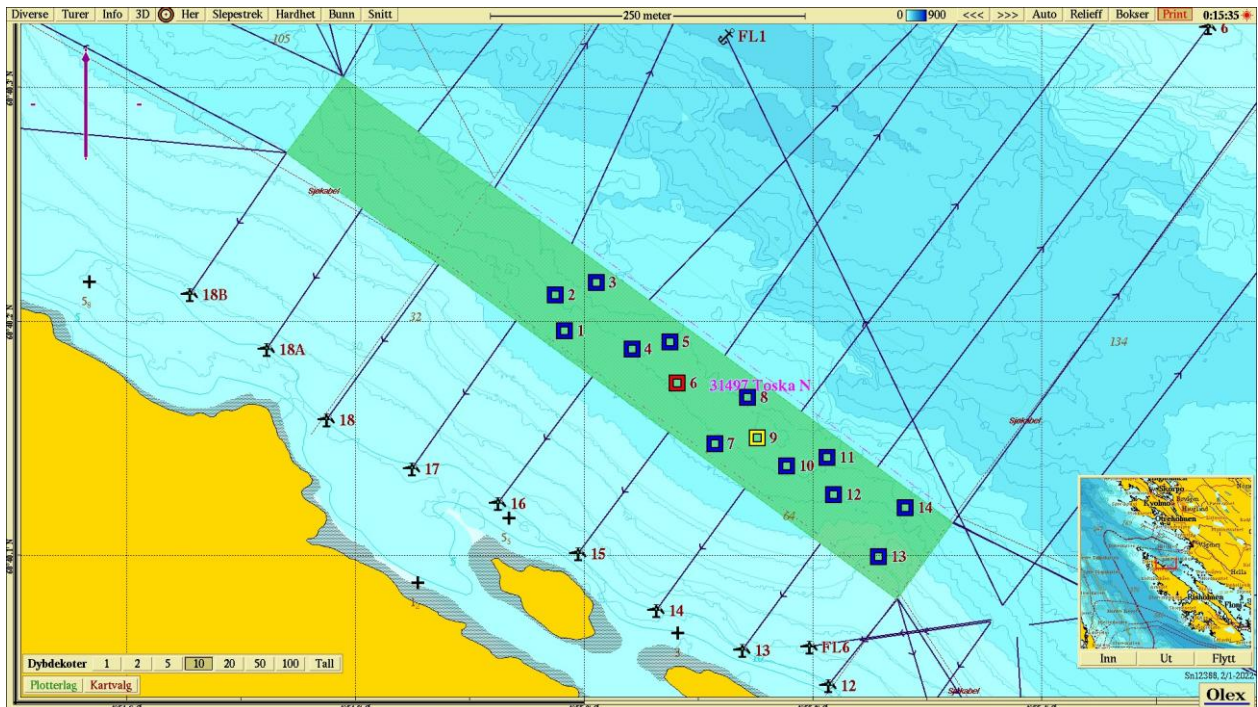
Figur 2. Batymetrisk kart (nordlig orientering) med avmerking av anleggsrammen og prøvestasjoner med tilstandsklasse: blå firkant; Tilstand 1, grønn firkant; Tilstand 2, gul firkant; Tilstand 3, rød firkant; Tilstand 4. Kartdatum WGS84.

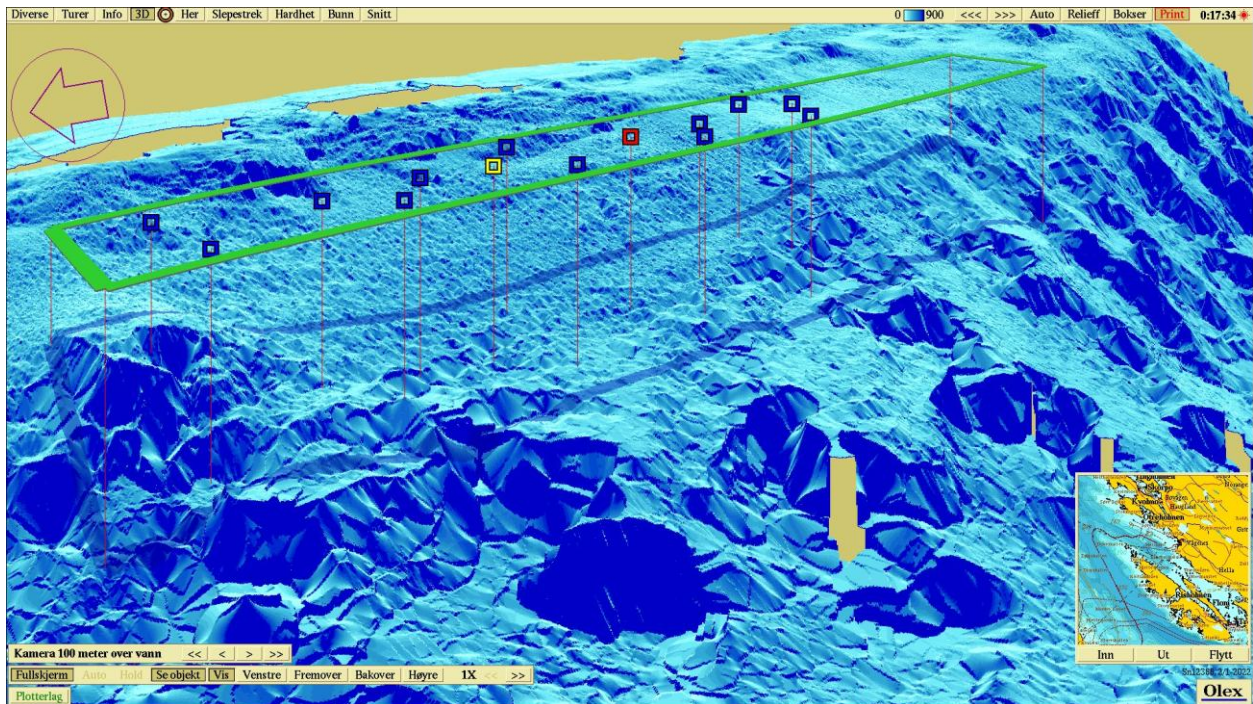
Figur 3. 3D-visning av anlegget (vestlig orientering) og prøvestasjoner med tilstandsklassifisering: blå firkant; Tilstand 1, grønn firkant; Tilstand 2, gul firkant; Tilstand 3, rød firkant; Tilstand 4. Kartdatum WGS84.
