**B-undersøkelse**

**Lokalitet KRABBESTIG (11809)**

**Lokalitetstilstand 1**

Rapport ID 21120

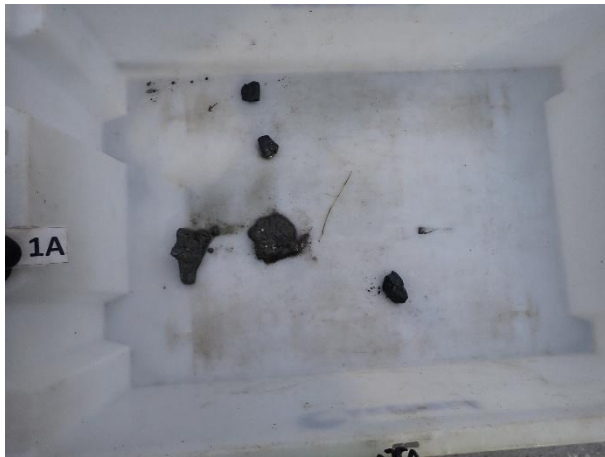
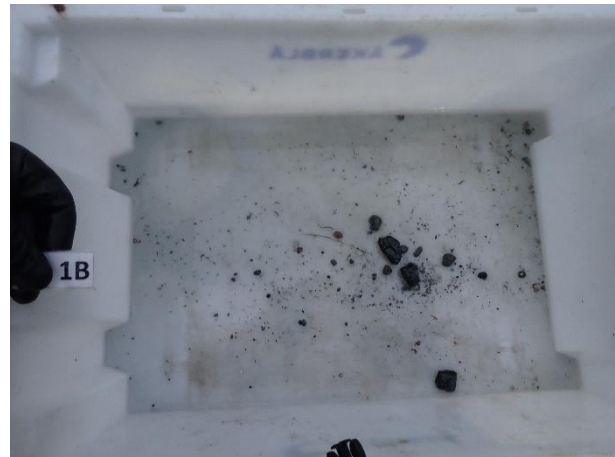
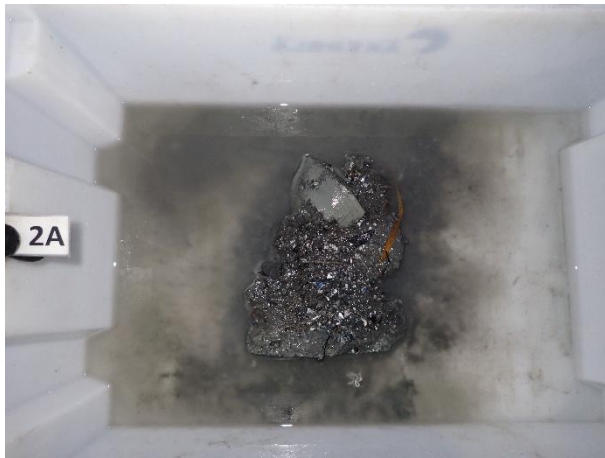
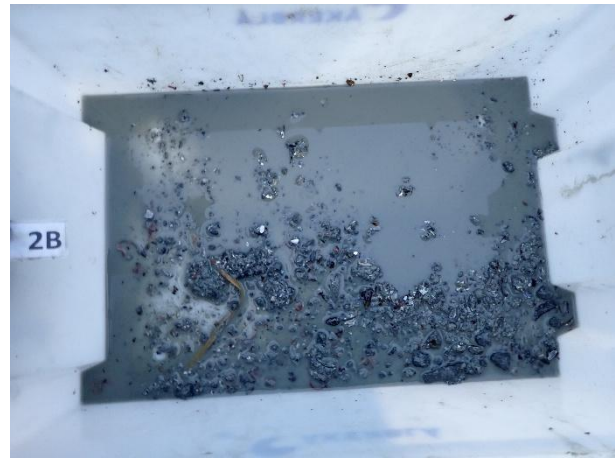
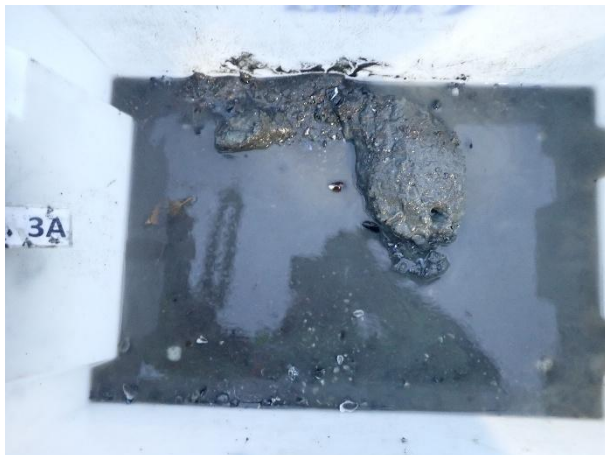
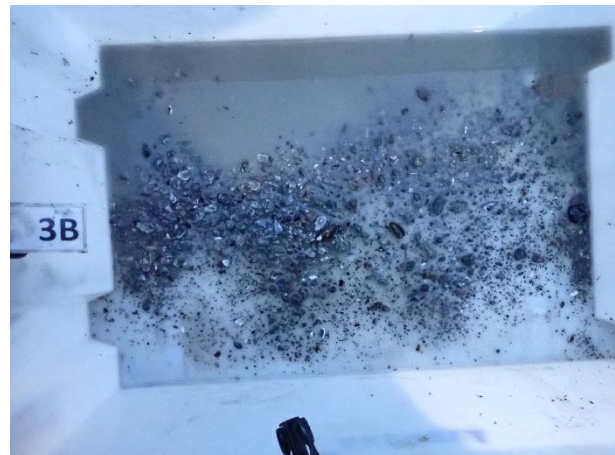
Bilder nedenfor viser sediment (A) og ferdig vasket prøve (B) ved stasjonene.
