B-undersøkelse

Lokalitet FLATØYAN (39957)

Rapport ID 21588

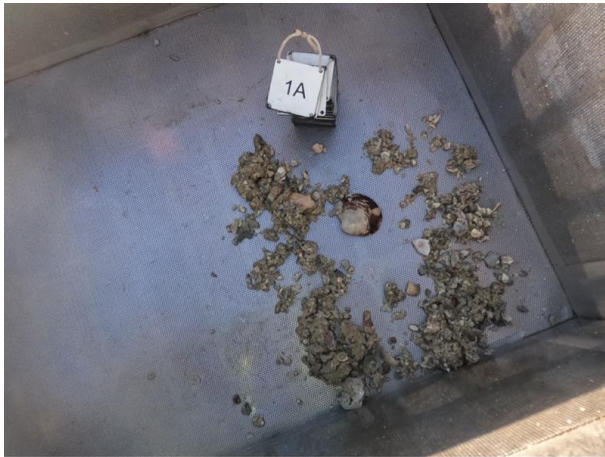
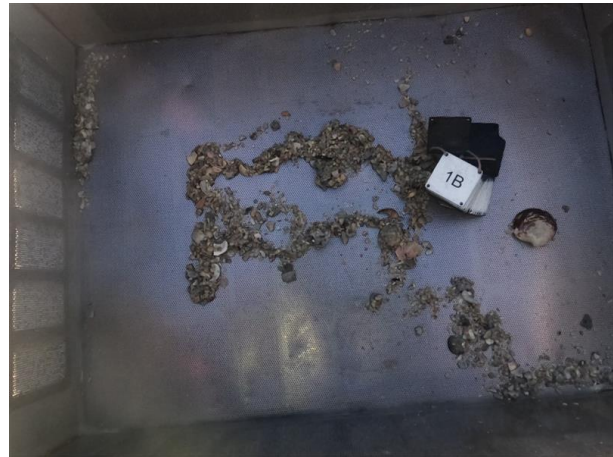
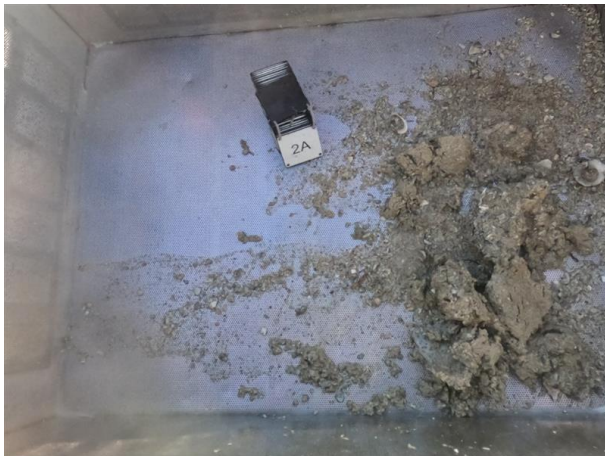
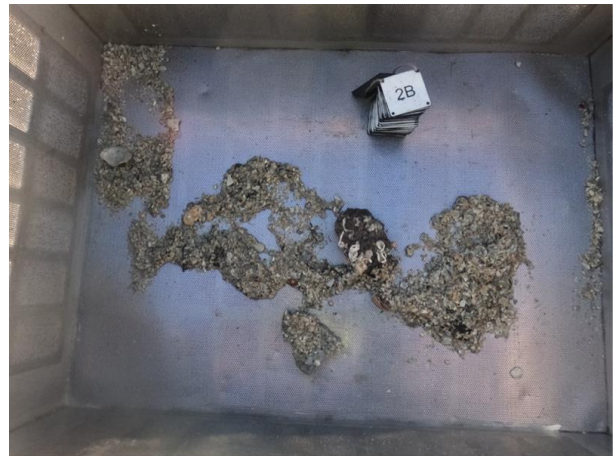
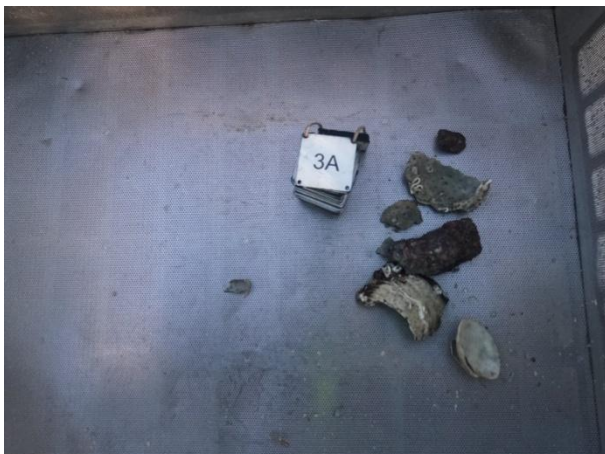
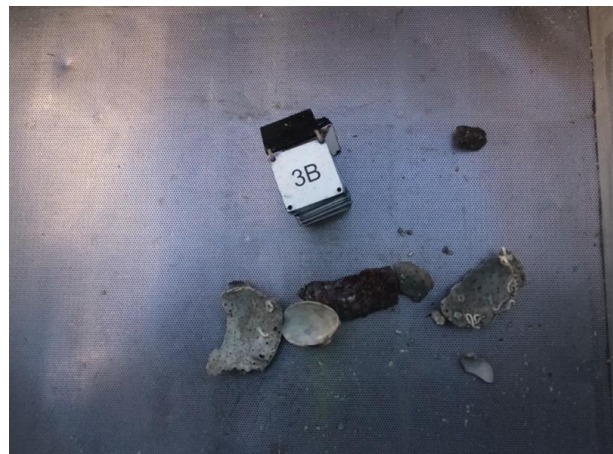
Vedlegg – Bilder fra prøvestasjoner

Bilder nedenfor viser sediment (A) og ferdig vasket prøve (B) ved stasjonene.
