**B-undersøkelse**  
**Lokalitet ANDAL (11513)**

**Lokalitetstilstand 1**

Rapport ID 21648

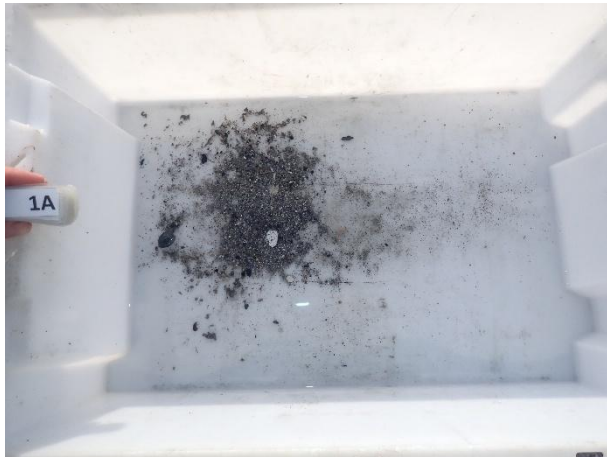
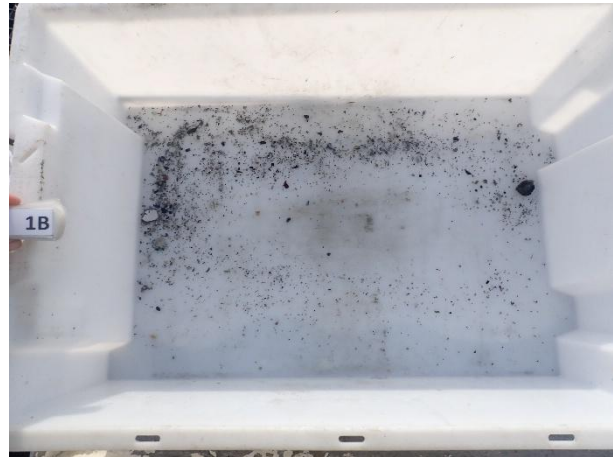
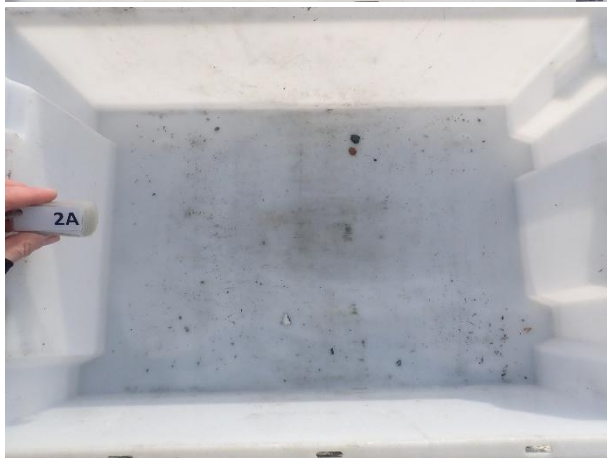
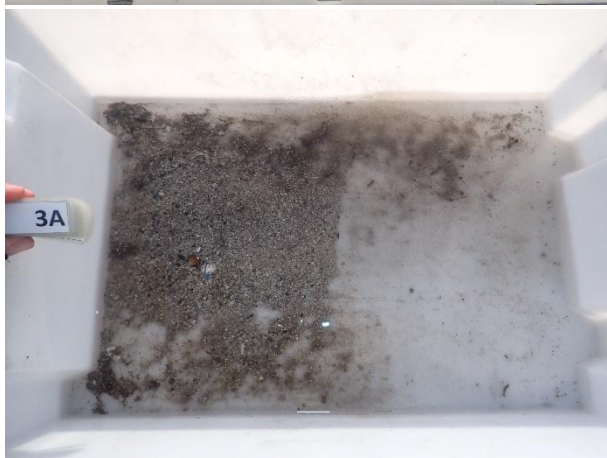
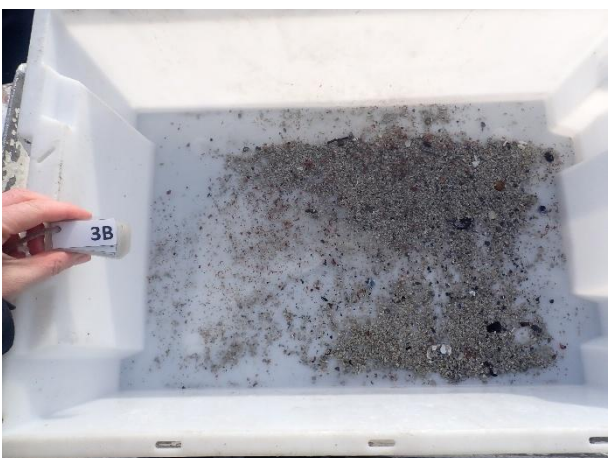
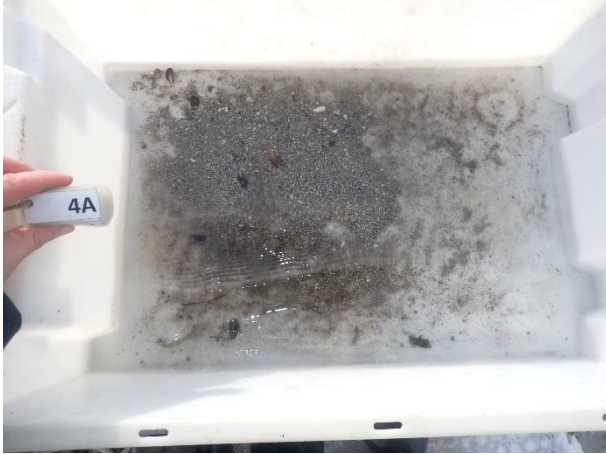
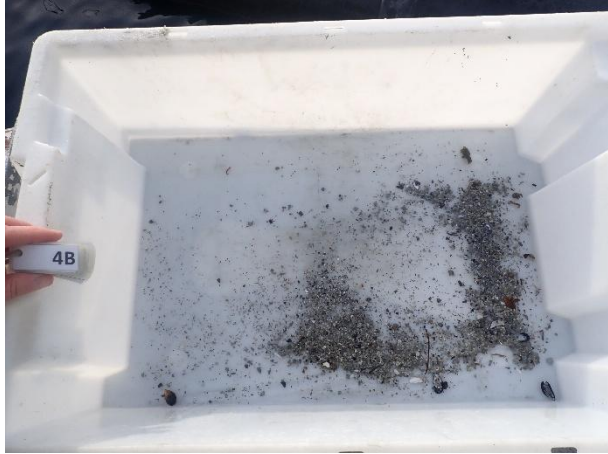
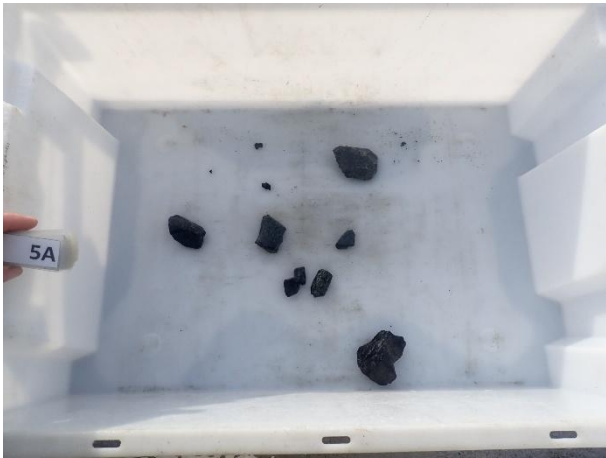
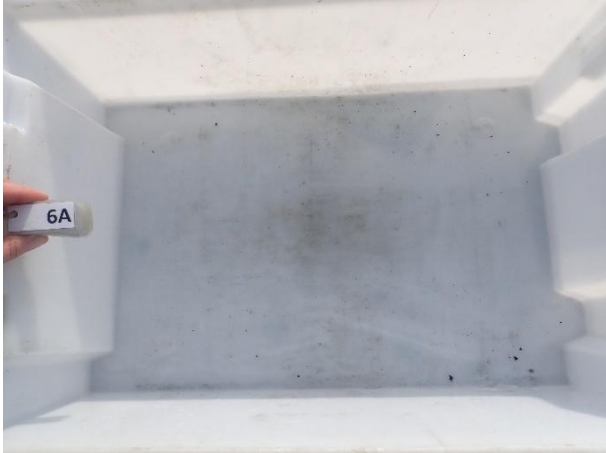
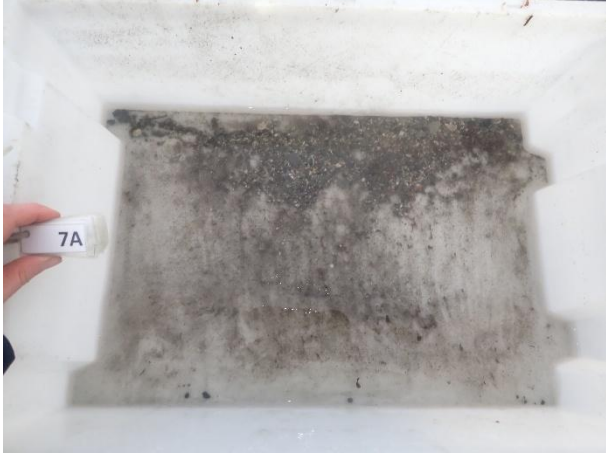
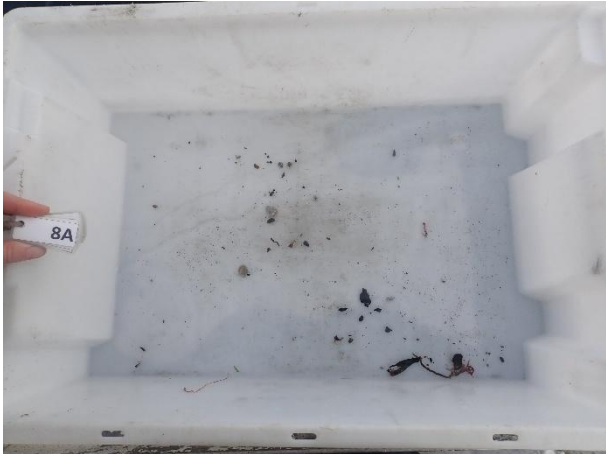
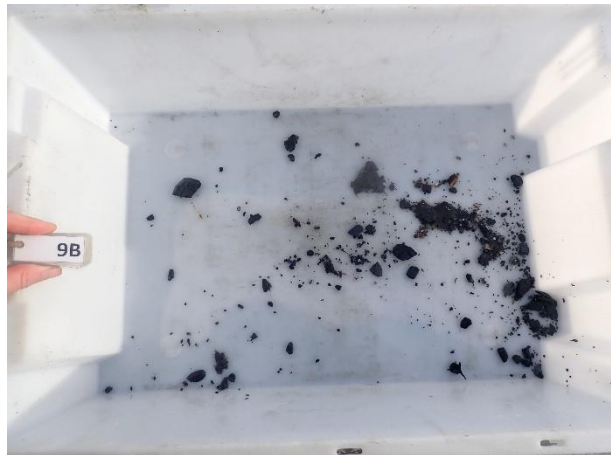
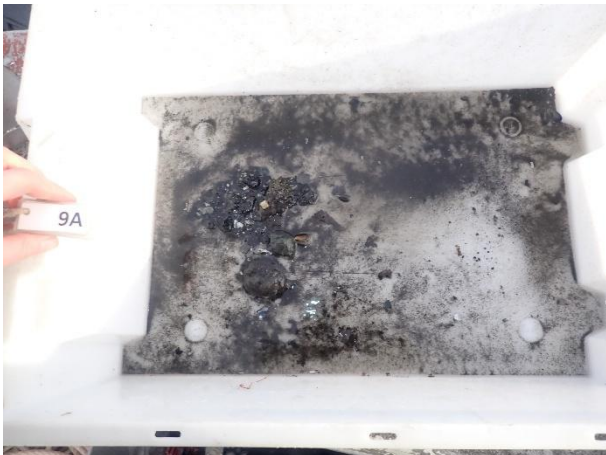
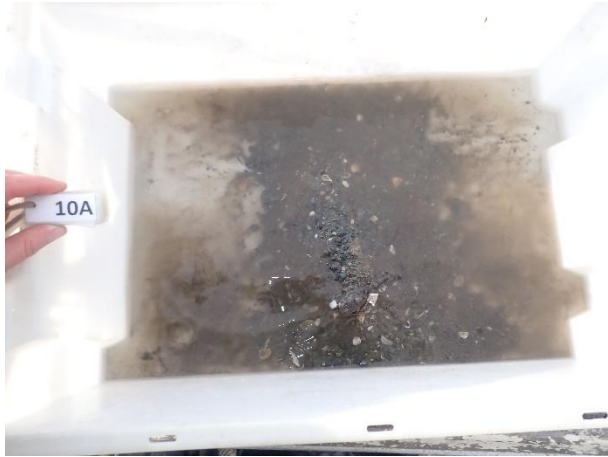
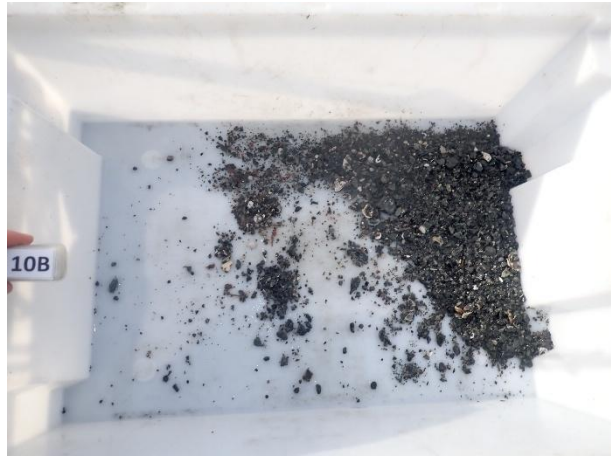
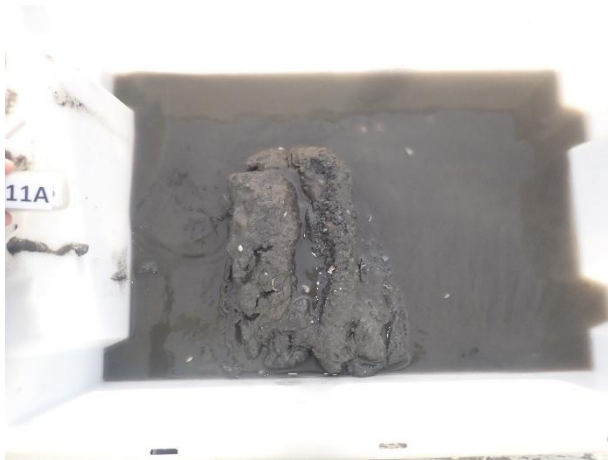
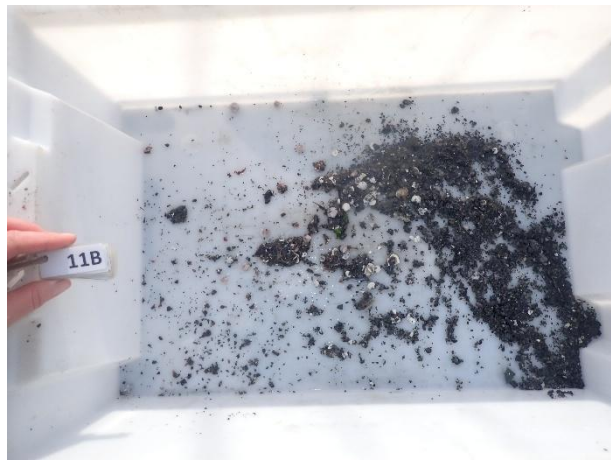
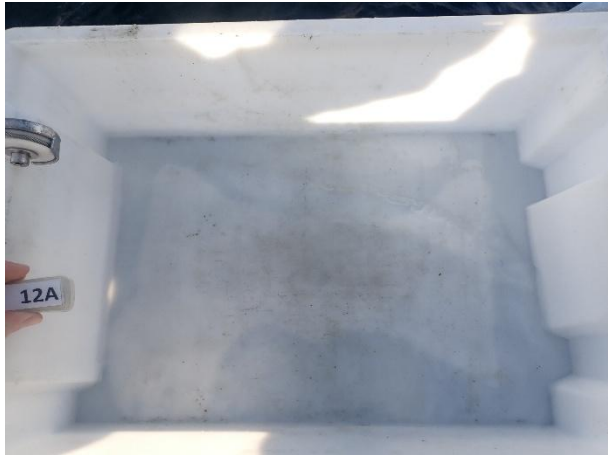
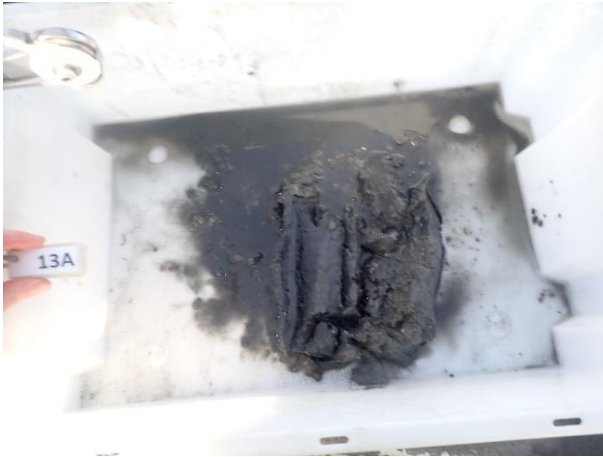
**Vedlegg – Bilder fra prøvestasjoner**

Bilder nedenfor viser sediment (A) og ferdig vasket prøve (B) ved stasjonene.
