**B-undersøkelse**

**Lokalitet HÅBRANDEN (33757)**

**Lokalitetstilstand 1**

Rapport ID 21794

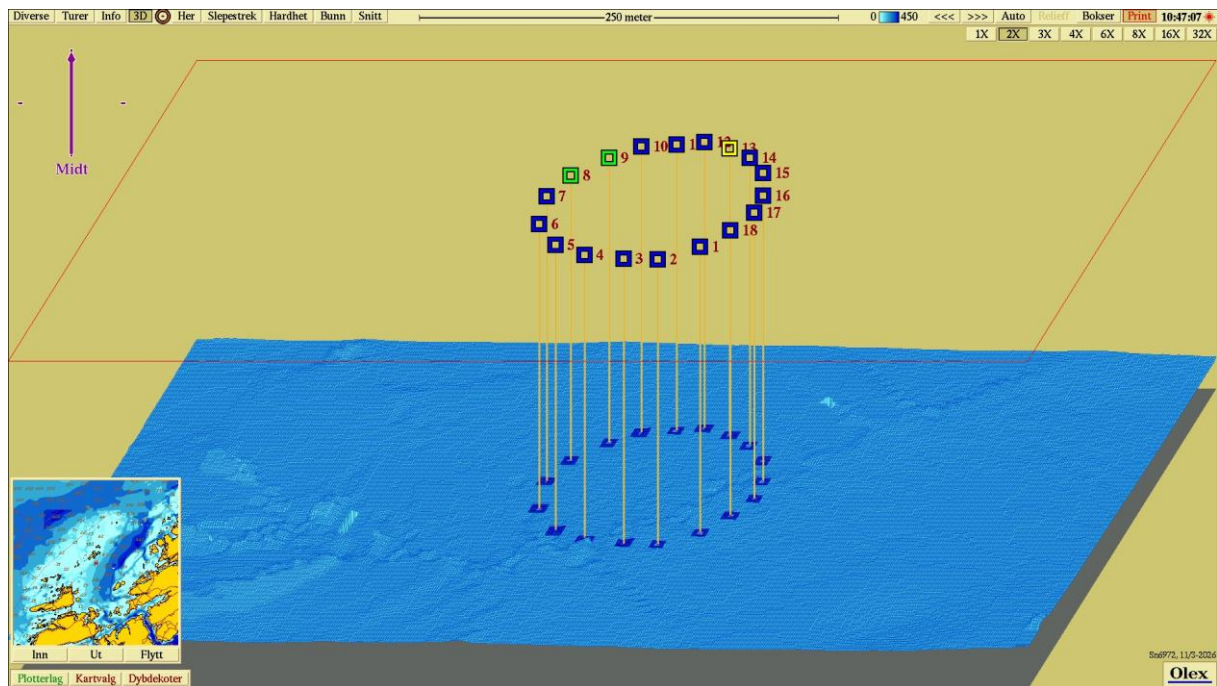
**Figur 3.** 3D-visning av anlegget (nordlig orientering) og prøvestasjoner med tilstandsklassifisering: blå firkant; Tilstand 1, grønn firkant; Tilstand 2, gul firkant; Tilstand 3. Kartdatum WGS84.

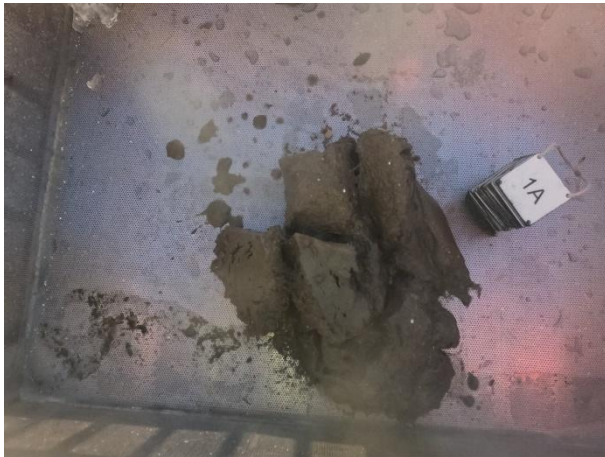
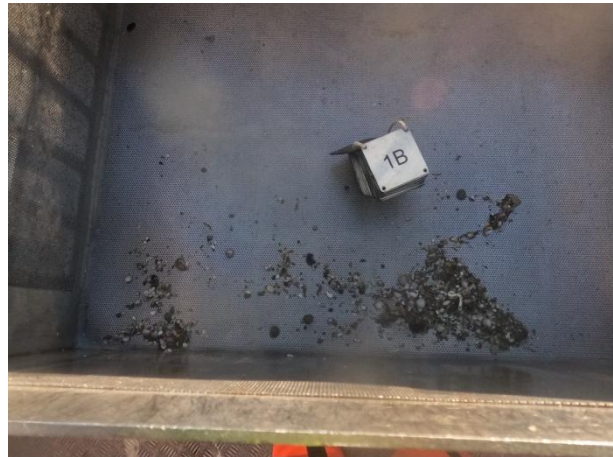
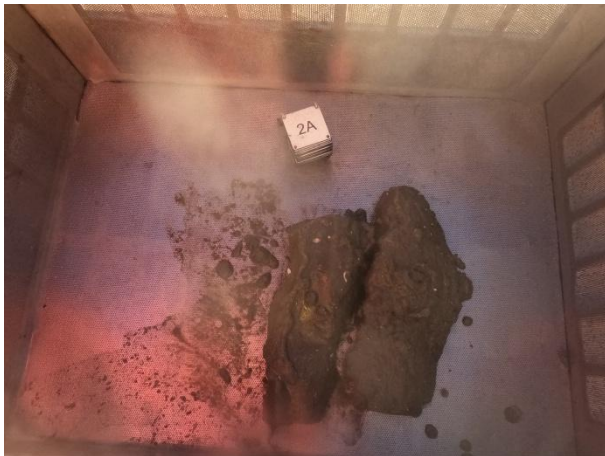
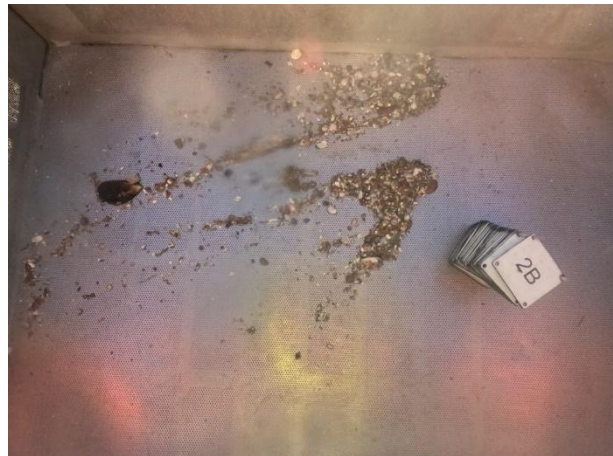
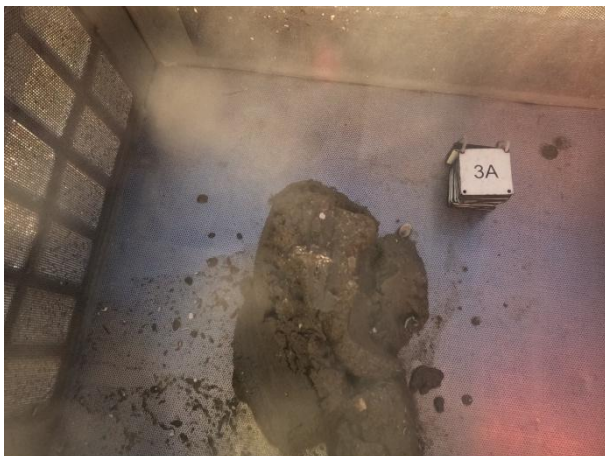
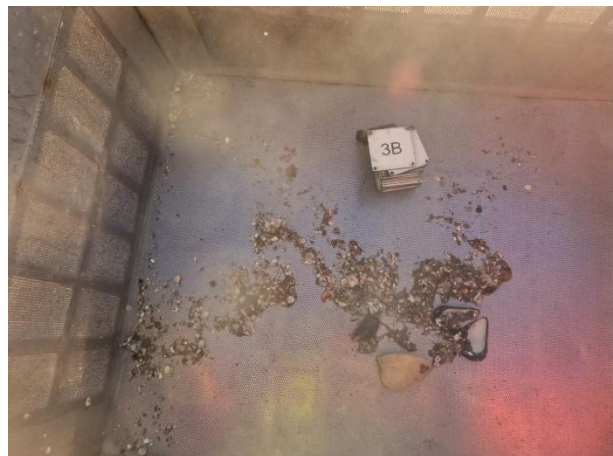
**Vedlegg – Bilder fra prøvestasjoner**

Bilder nedenfor viser sediment (A) og ferdig vasket prøve (B) ved stasjonene.
