# **B-undersøkelse**

## **Lokalitet SKARVESTEIN (31457)**

**Lokalitetstilstand 1**

Rapport ID 21868

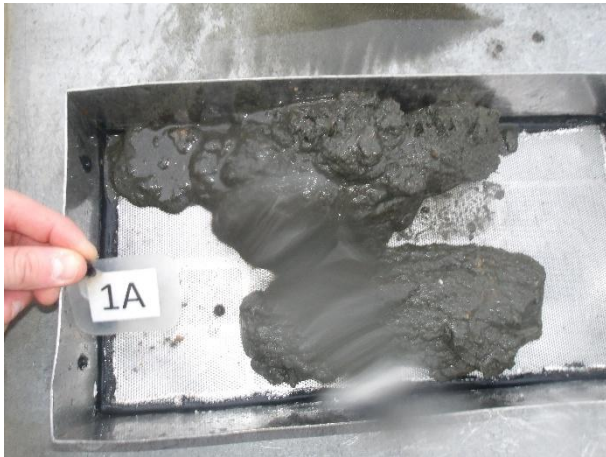
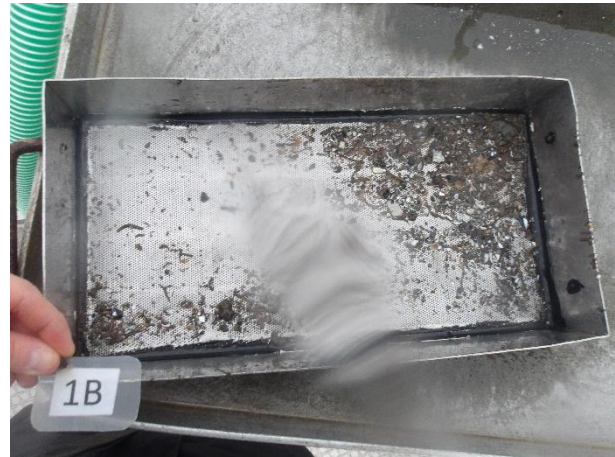
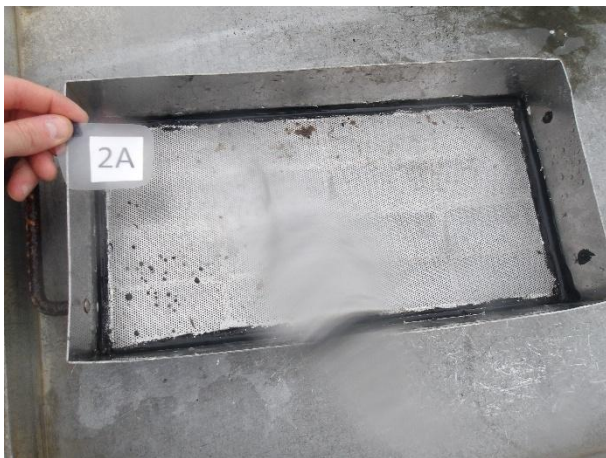
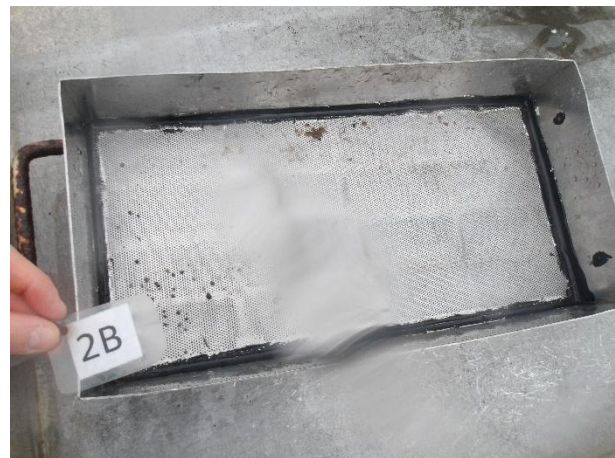
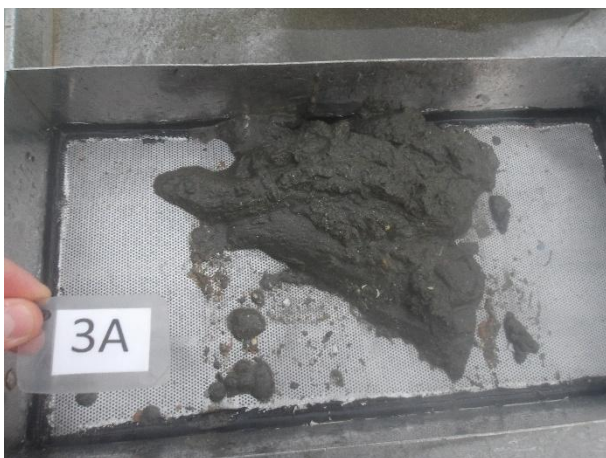
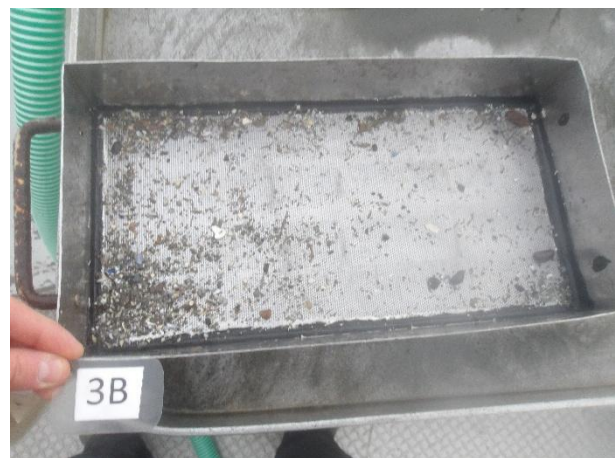
Bilder nedenfor viser sediment (A) og ferdig vasket prøve (B) ved stasjonene.
