# **B-undersøkelse**

## **Lokalitet FLATØYFJORDEN (36138)**

**Lokalitetstilstand 1**

Rapport ID 22085

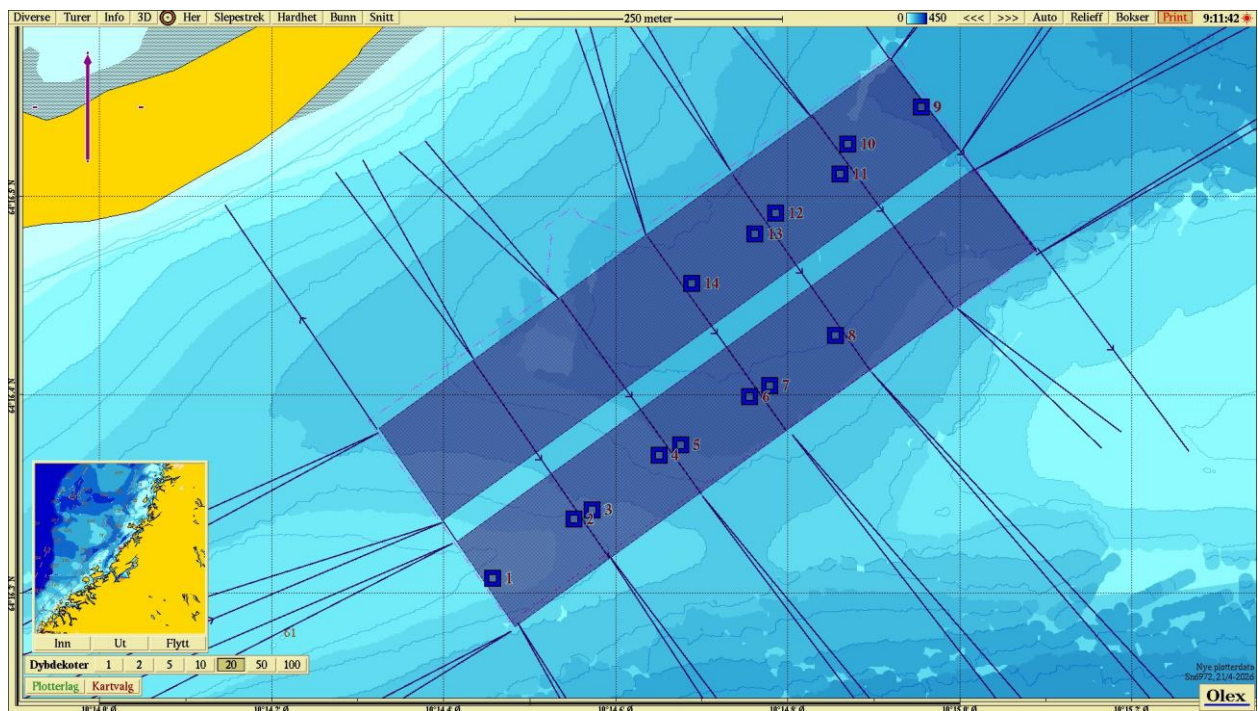
Figur 2. Batymetrisk kart (nordlig orientering) med avmerking av anleggsrammen og prøvestasjoner med tilstandsklasse: blå firkant; Tilstand 1, grønn firkant; Tilstand 2, gul firkant; Tilstand 3, rød firkant; Tilstand 4. Kartdatum WGS84.

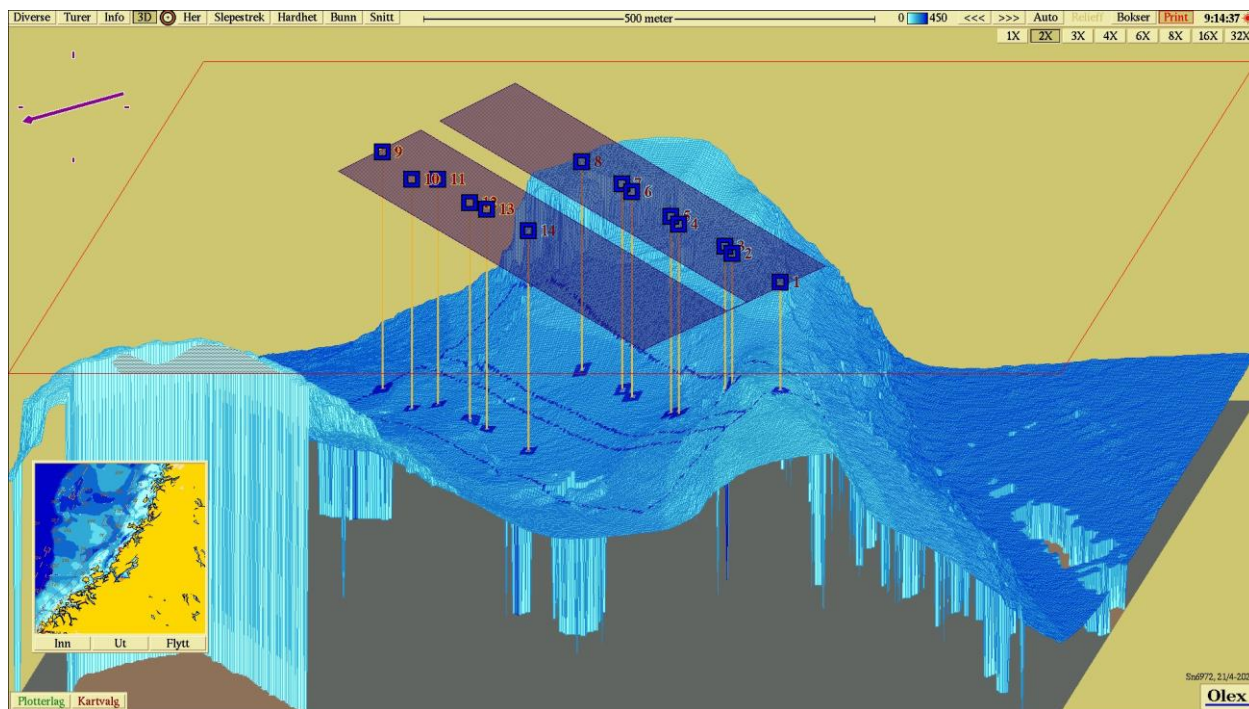
**Figur 3.** 3D-visning av anlegget og prøvestasjoner (vest – sørvestlig retning) med tilstandsklassifisering: blå firkant; Tilstand 1, grønn firkant; Tilstand 2, gul firkant; Tilstand 3, rød firkant; Tilstand 4. Kartdatum WGS84.

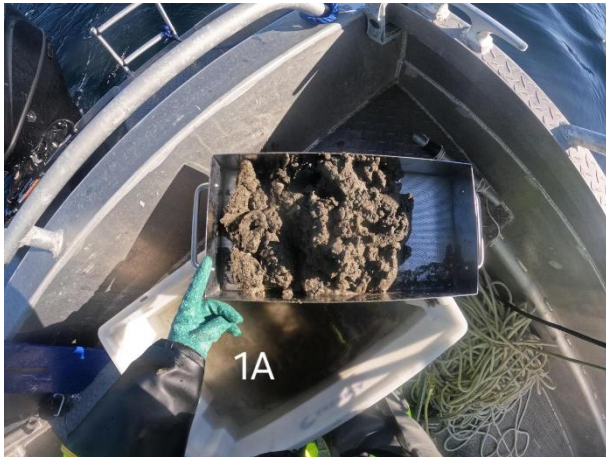
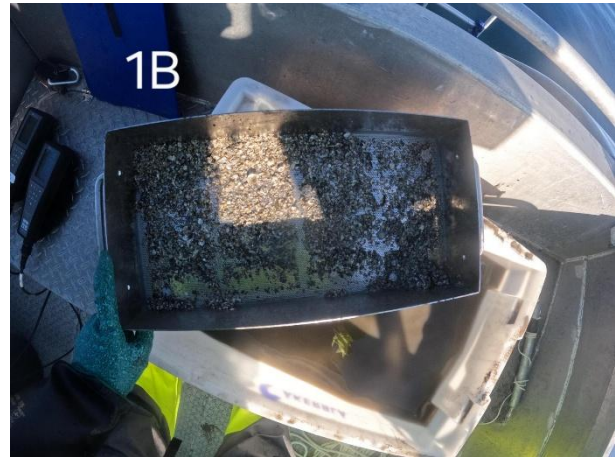
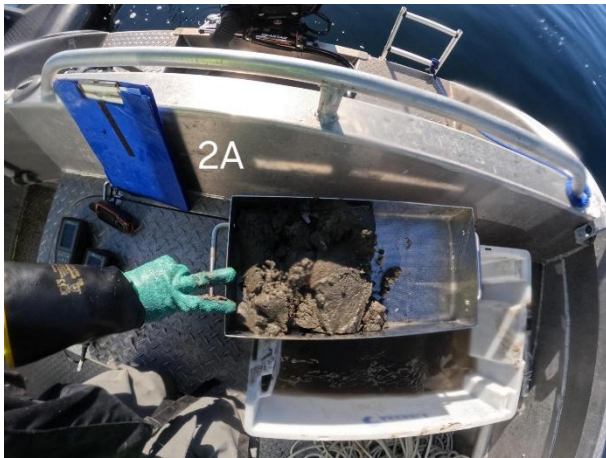
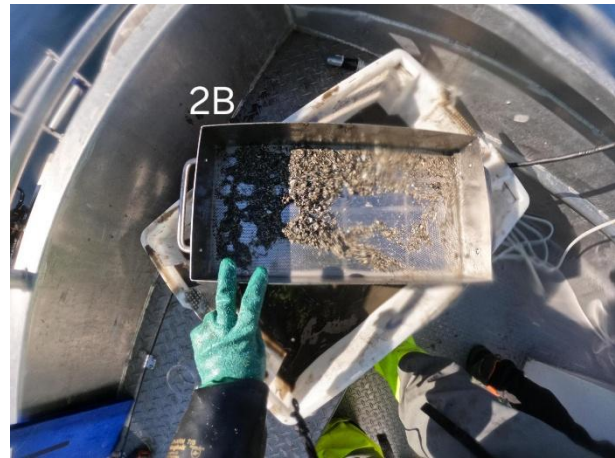
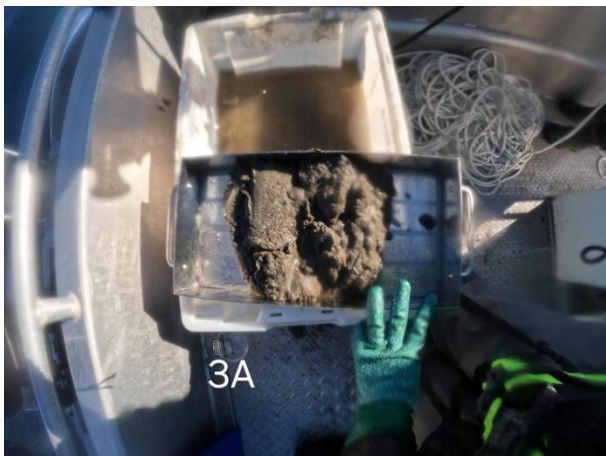
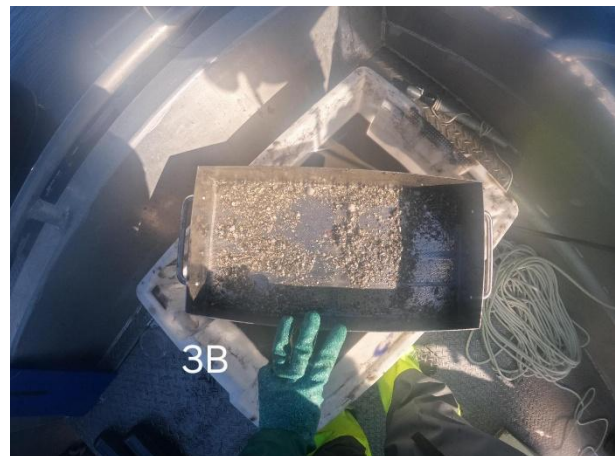
**Vedlegg – Bilder fra prøvestasjoner**

Bilder nedenfor viser sediment (A) og ferdig vasket prøve (B) ved stasjonene.
