B-undersøkelse

Lokalitet KATTHOLMEN (14042)

Lokalitetstilstand 1

Rapport ID 22108

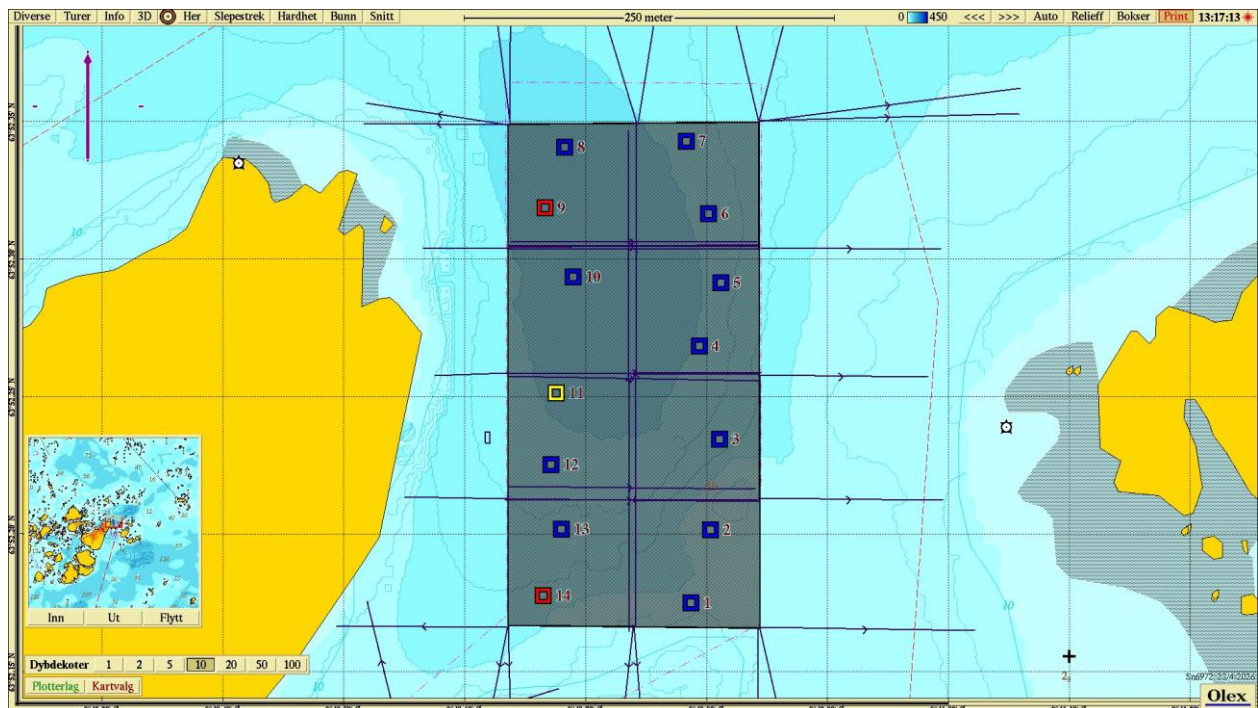
Figur 2. Batymetrisk kart (nordlig orientering) med avmerking av anleggsrammen og prøvestasjoner med tilstandsklasse: blå firkant; Tilstand 1, grønn firkant; Tilstand 2, gul firkant; Tilstand 3, rød firkant; Tilstand 4. Kartdatum WGS84.

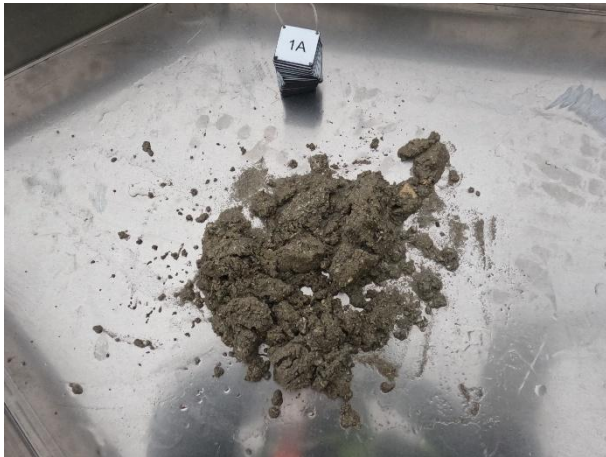
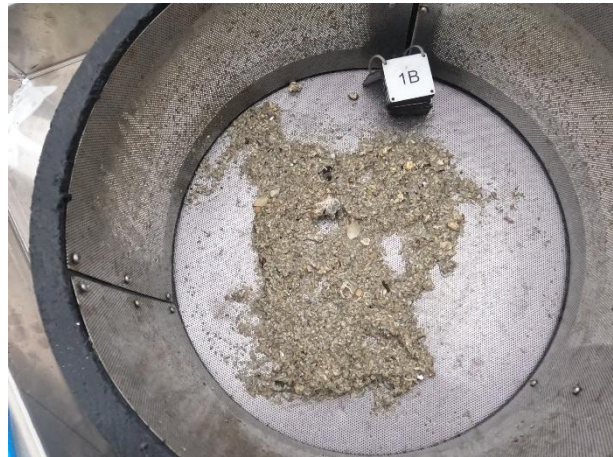
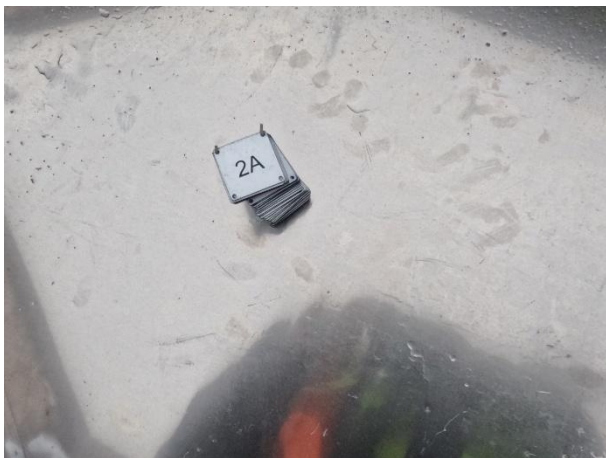
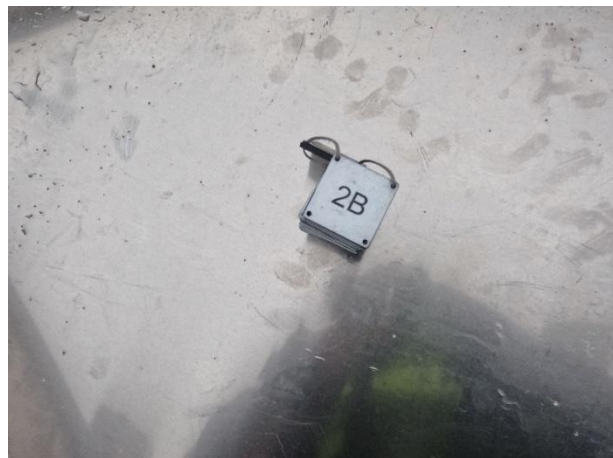
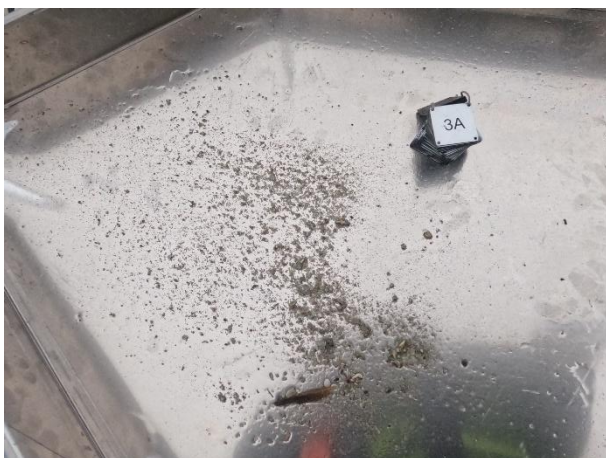
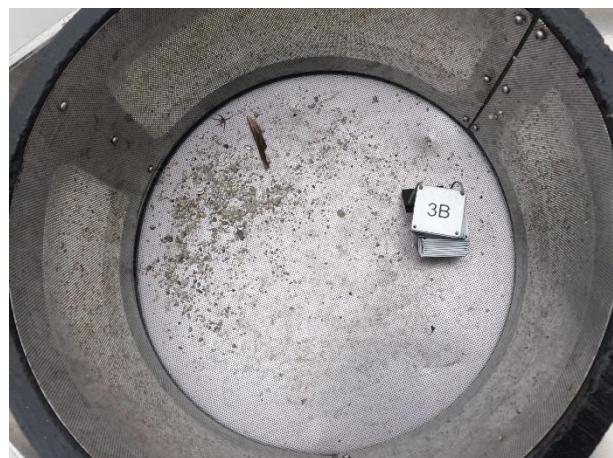
Bilder nedenfor viser sediment (A) og ferdig vasket prøve (B) ved stasjonene.
