B-undersøkelse

Lokalitet BALTSFJORD (32537)

Lokalitetstilstand 3

Rapport ID 22148

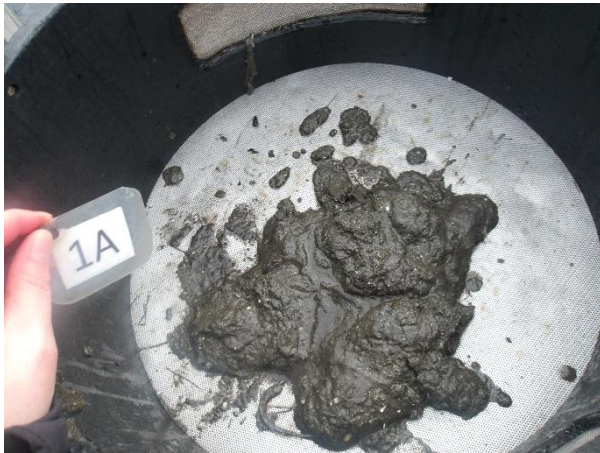
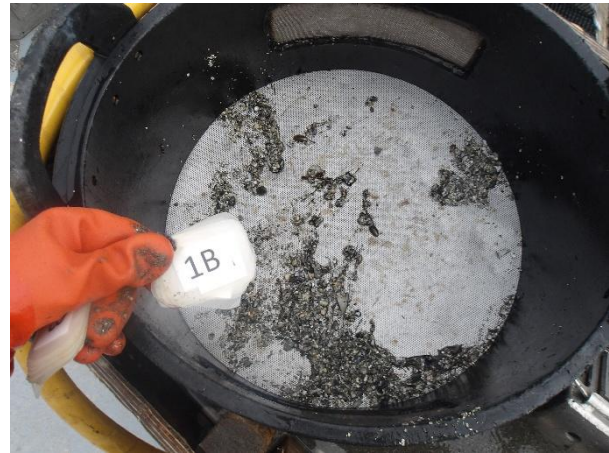
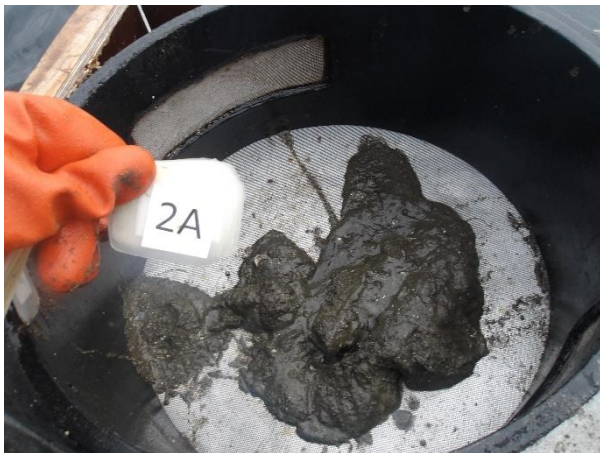
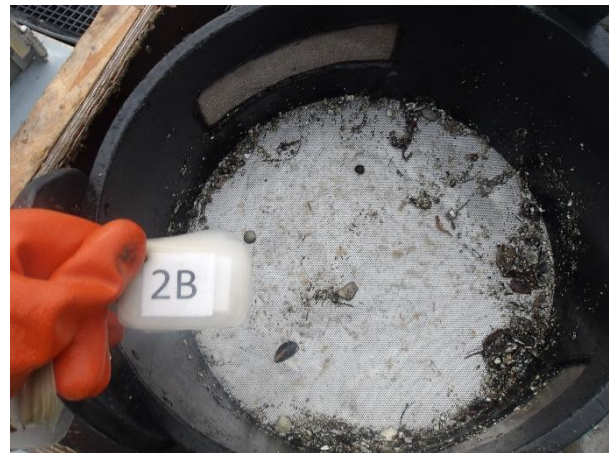
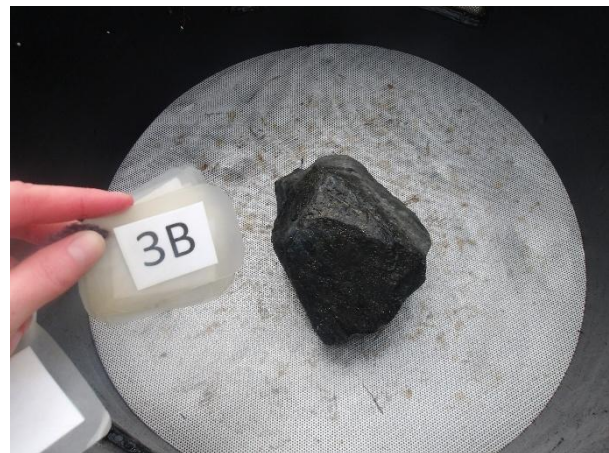
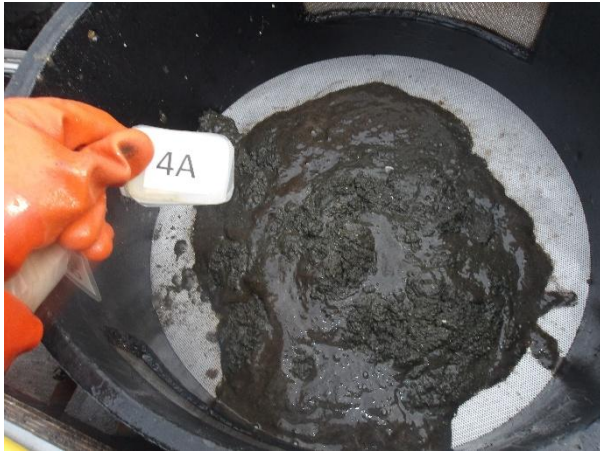
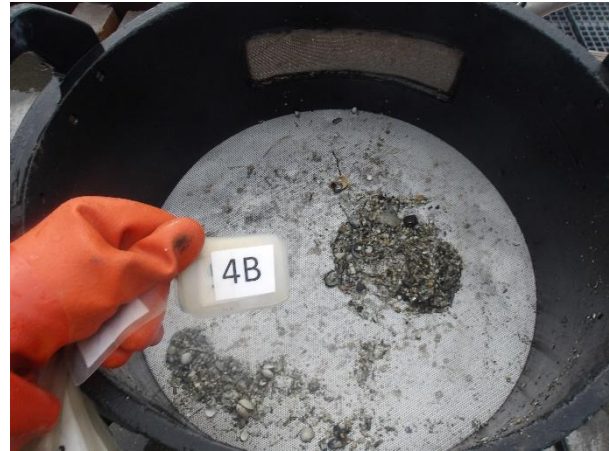
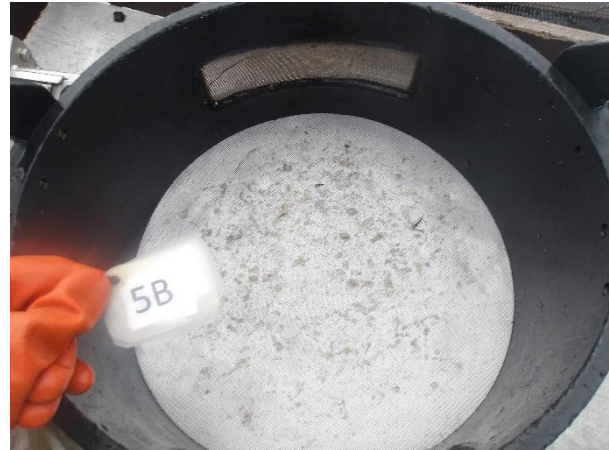
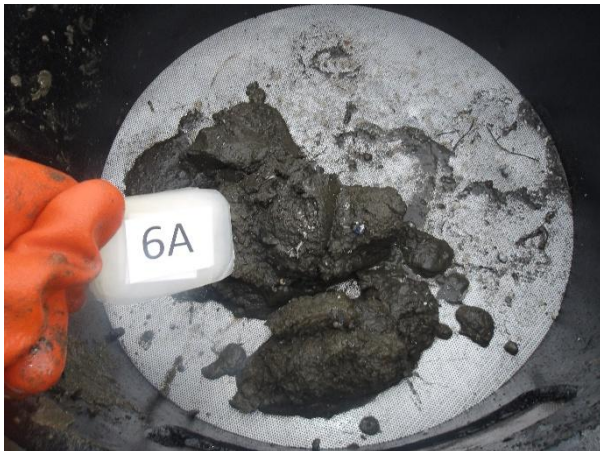
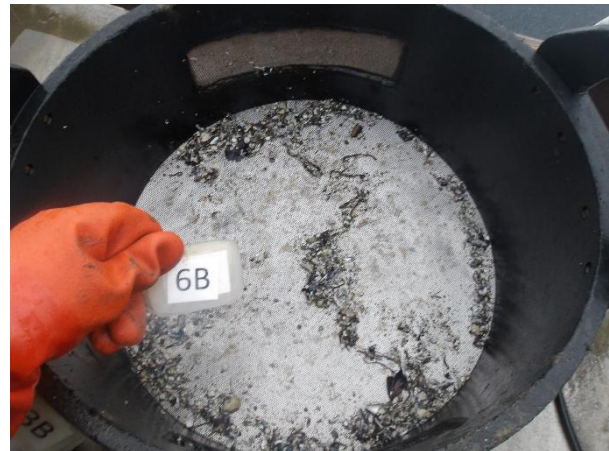
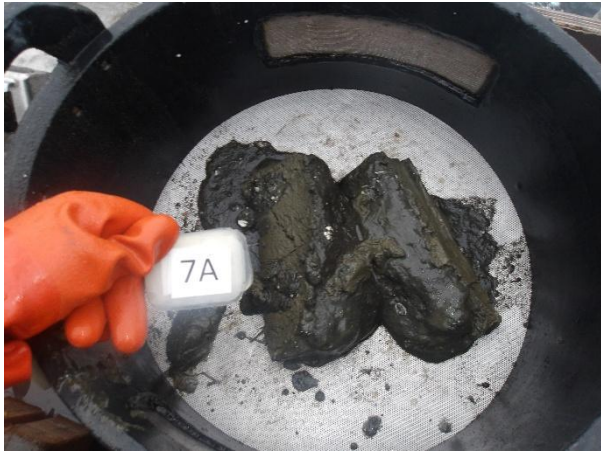
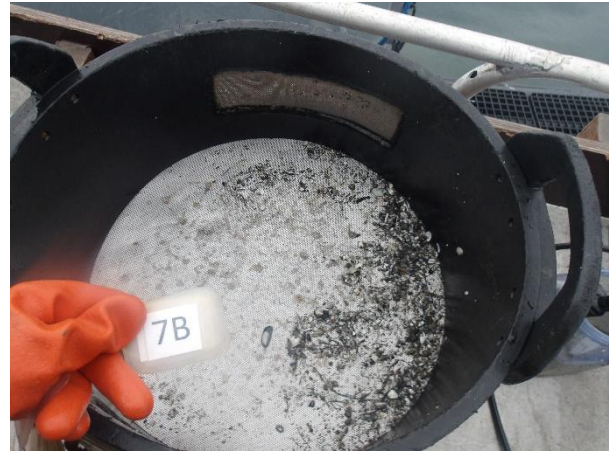
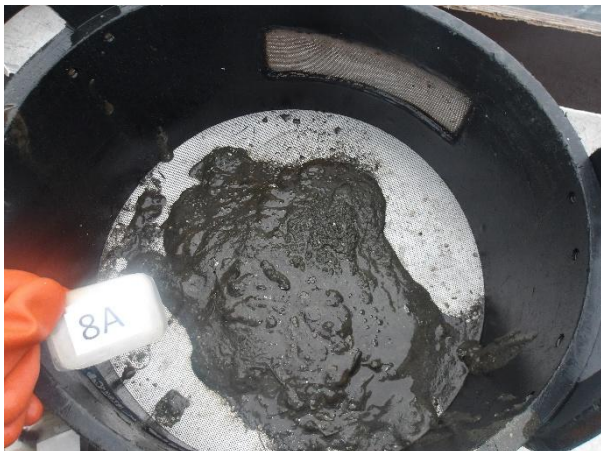
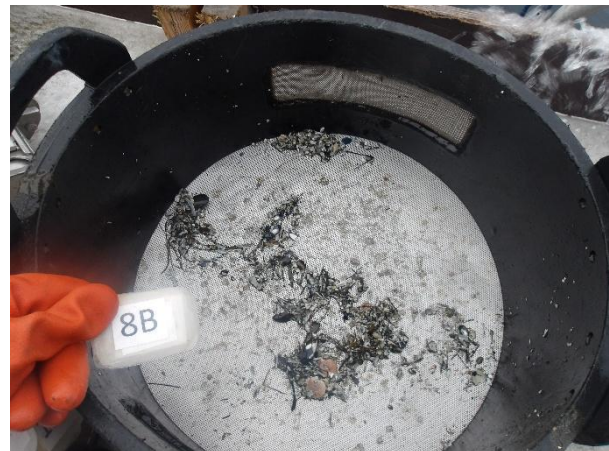
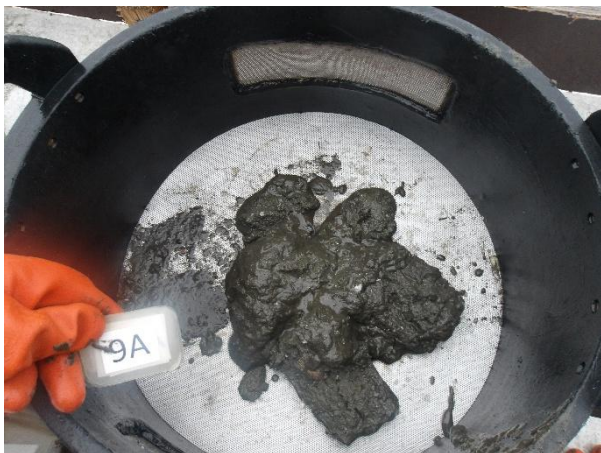
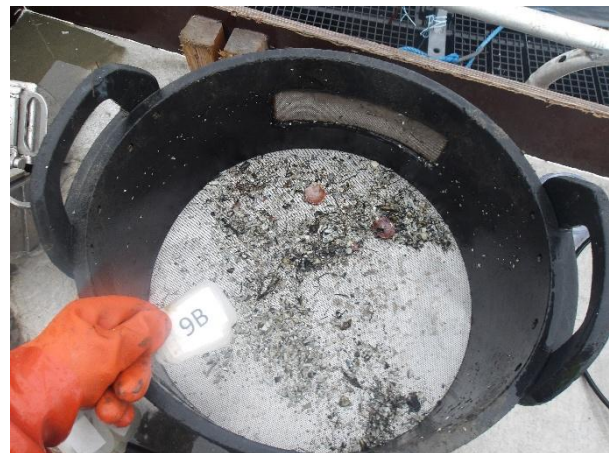
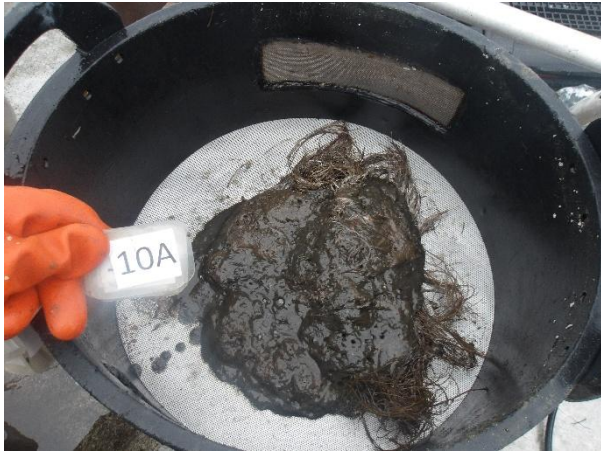
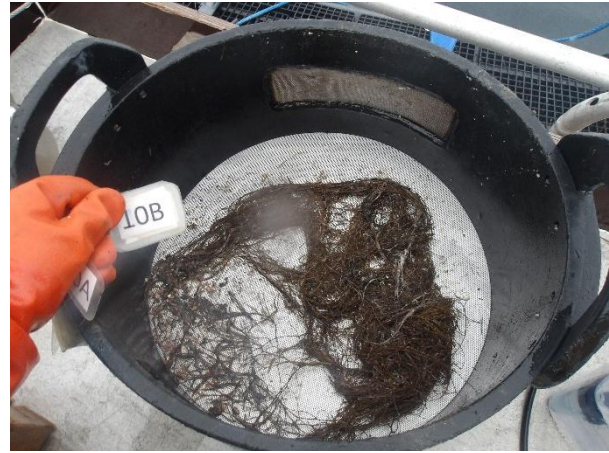
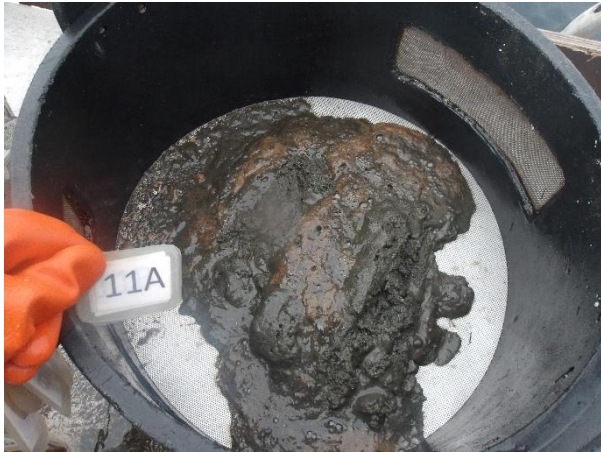
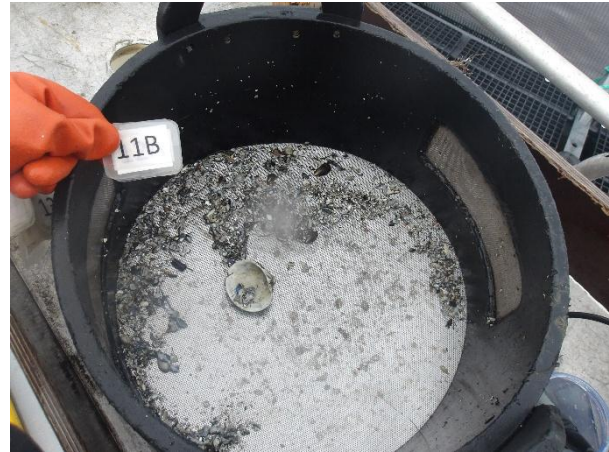
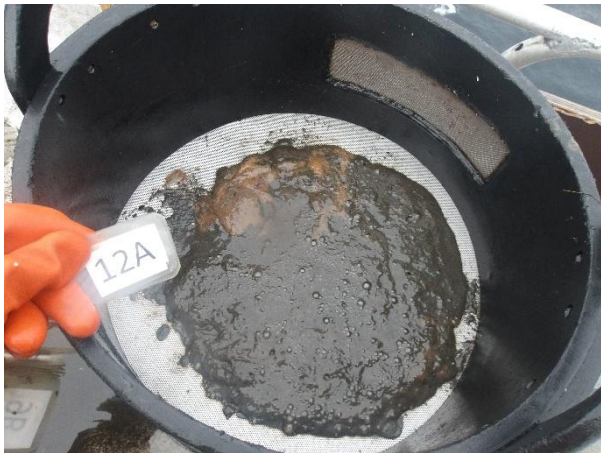
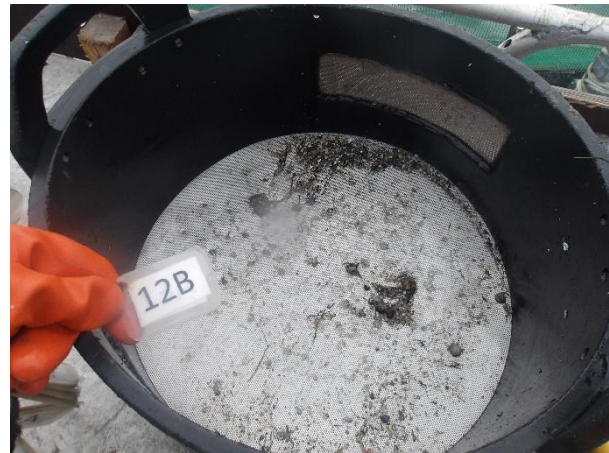
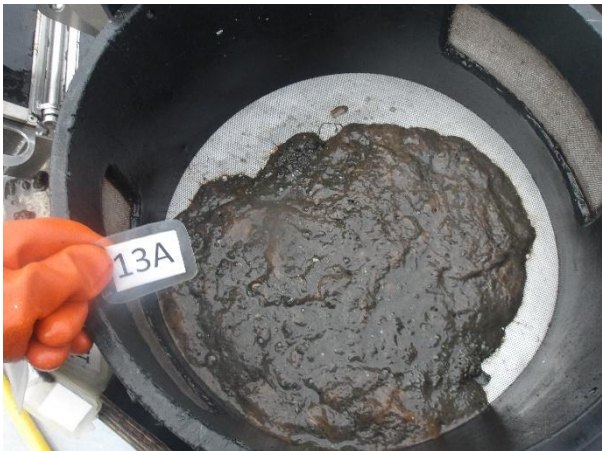
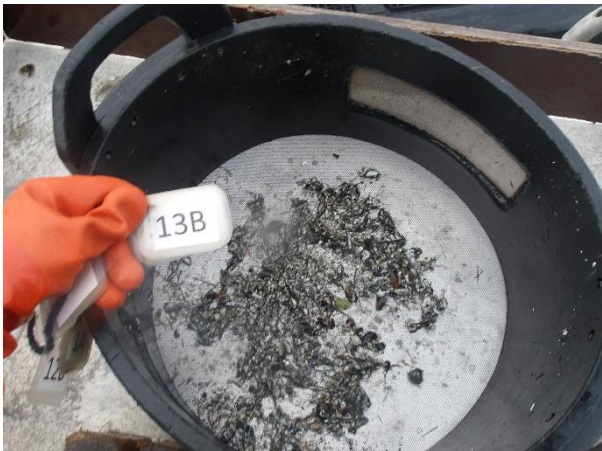
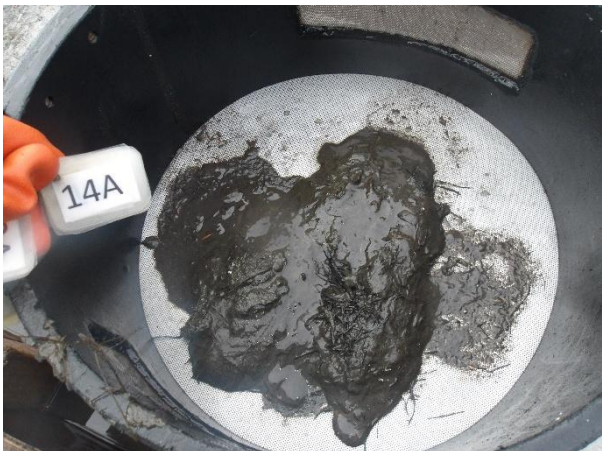
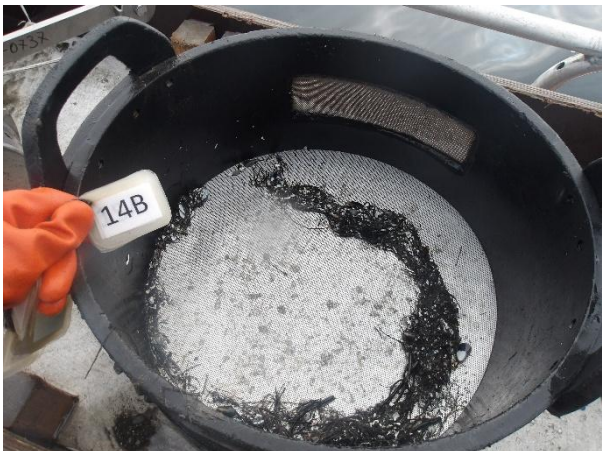
**Vedlegg – Bilder fra prøvestasjoner**

Bilder nedenfor viser sediment (A) og ferdig vasket prøve (B) ved stasjonene.
