B-undersøkelse

Lokalitet OR (19875)

Lokalitetstilstand 1

Rapport ID 22236

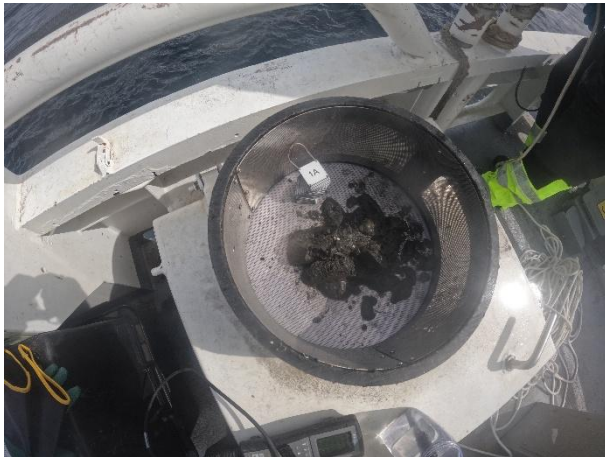
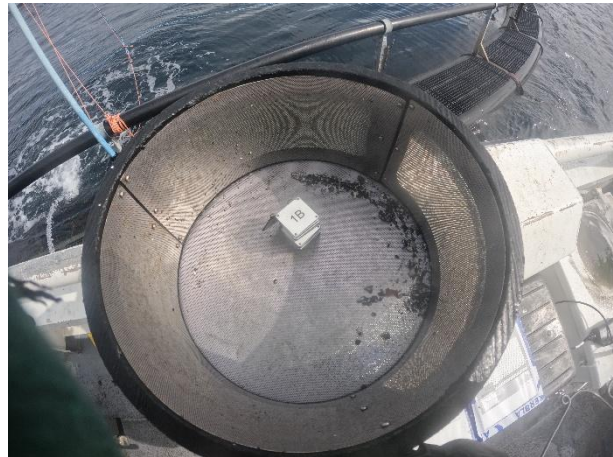
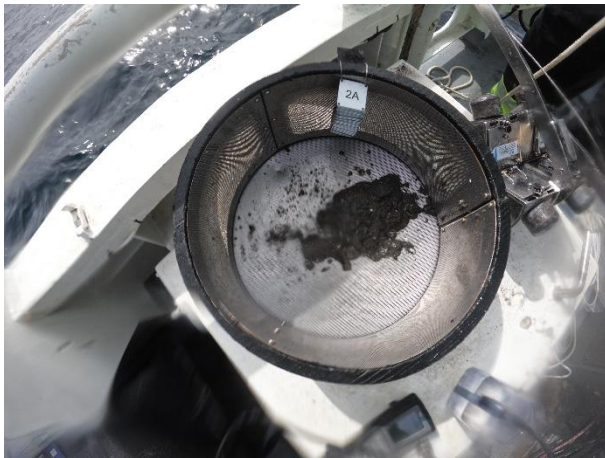
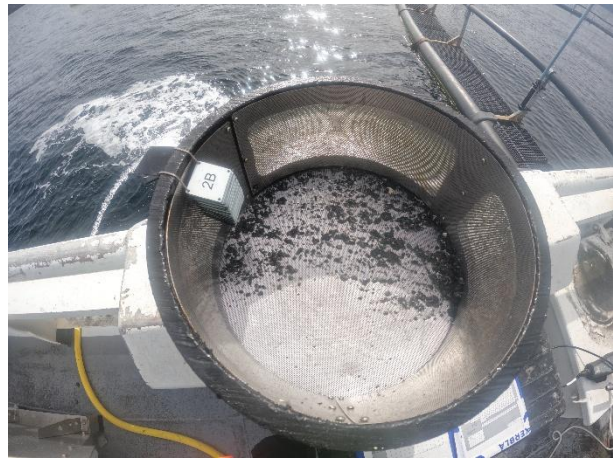
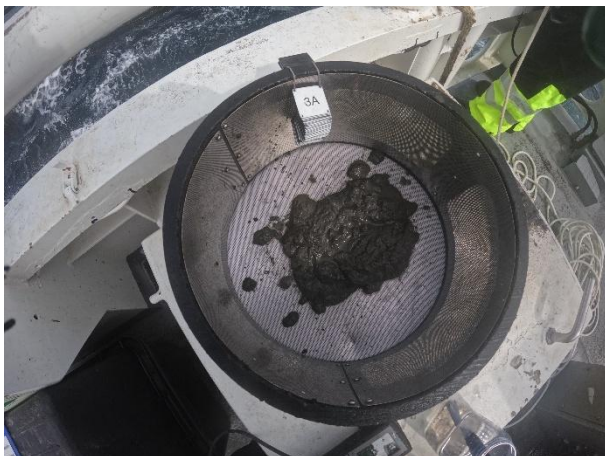
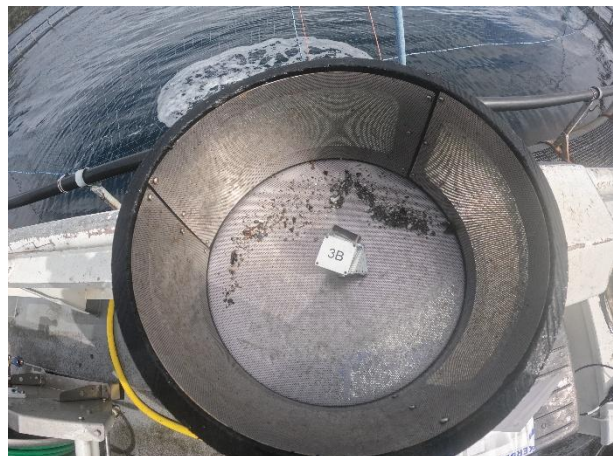
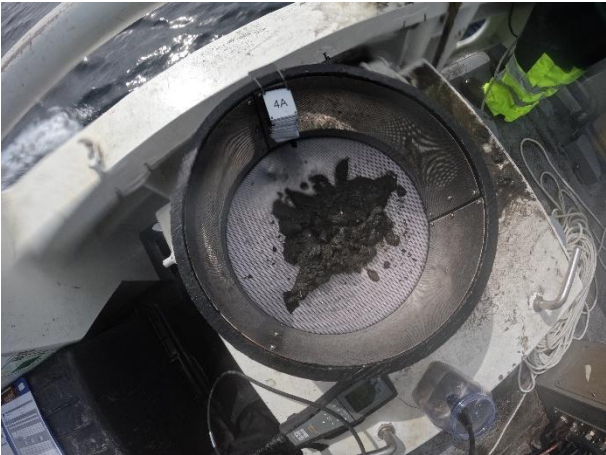
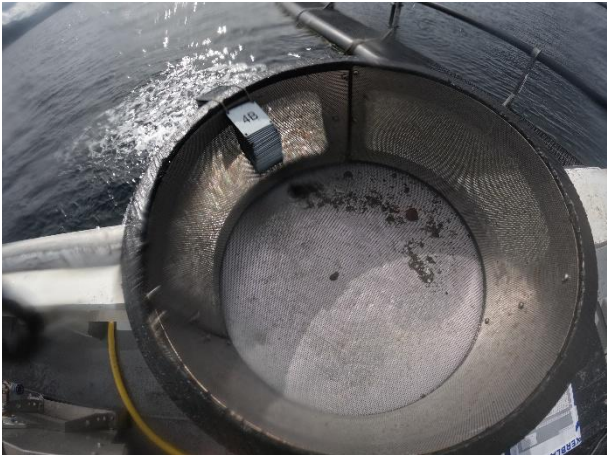
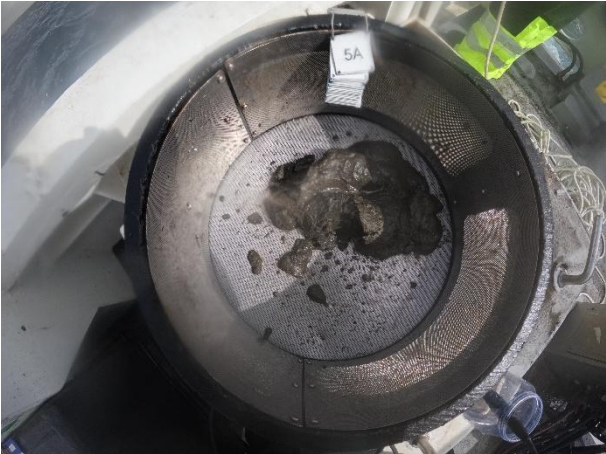
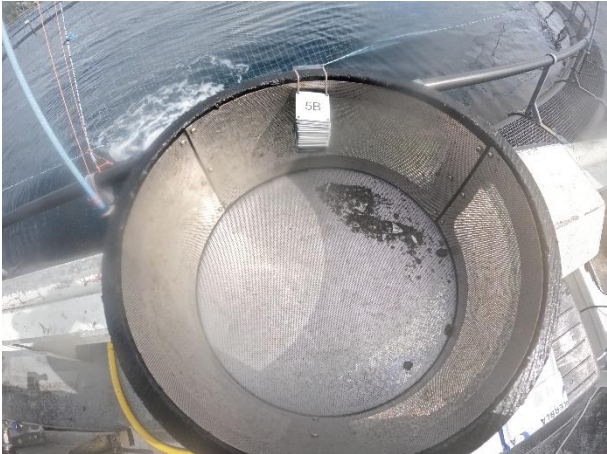
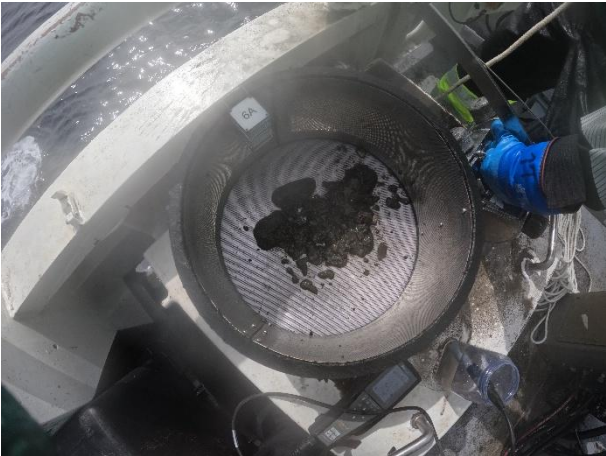
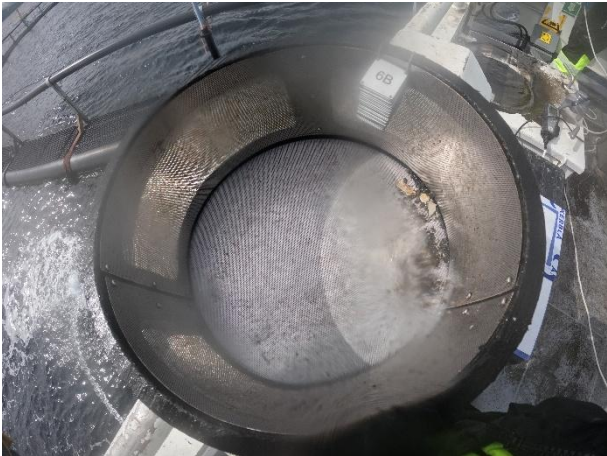
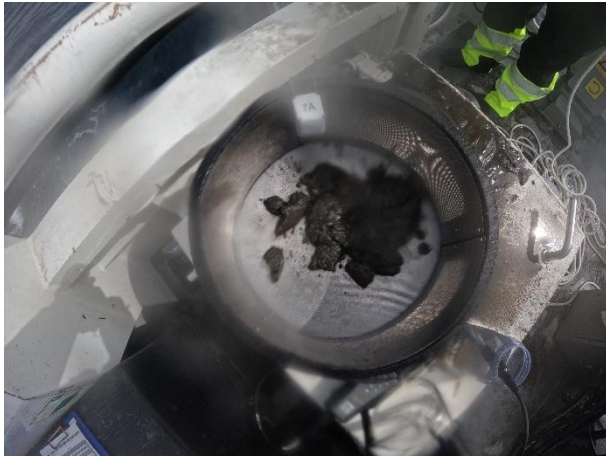
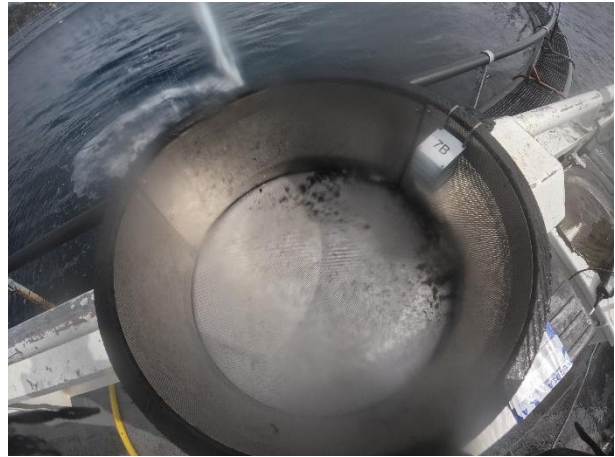
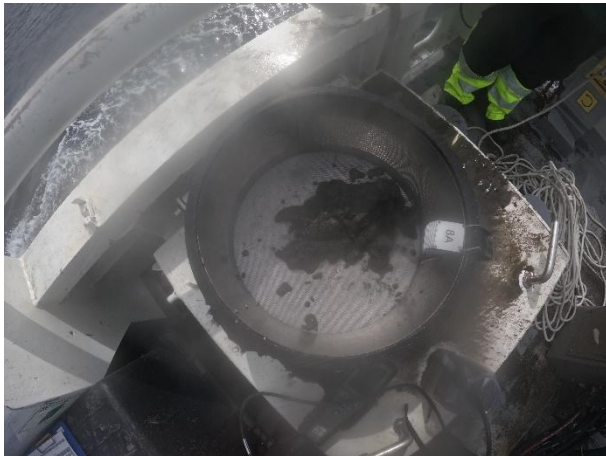
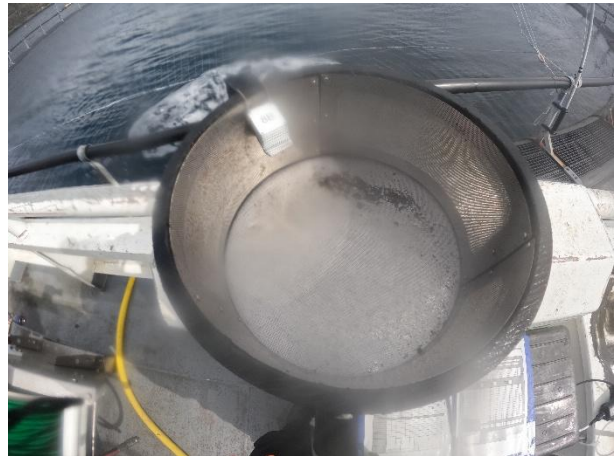
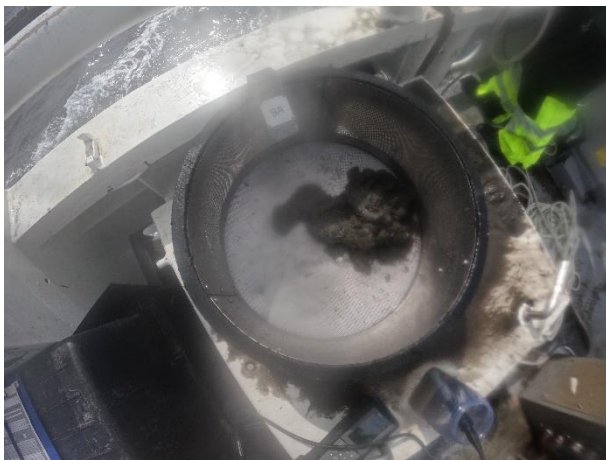
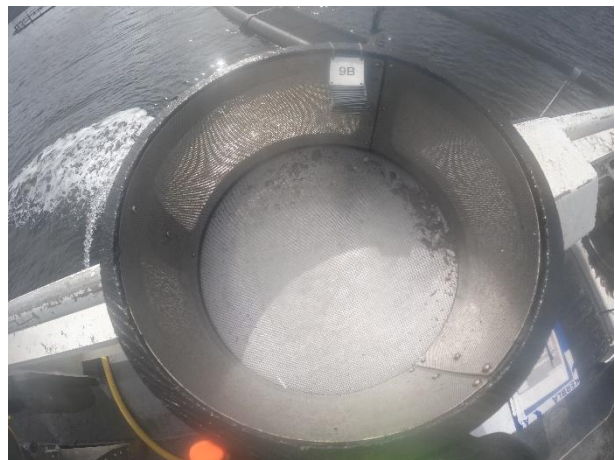
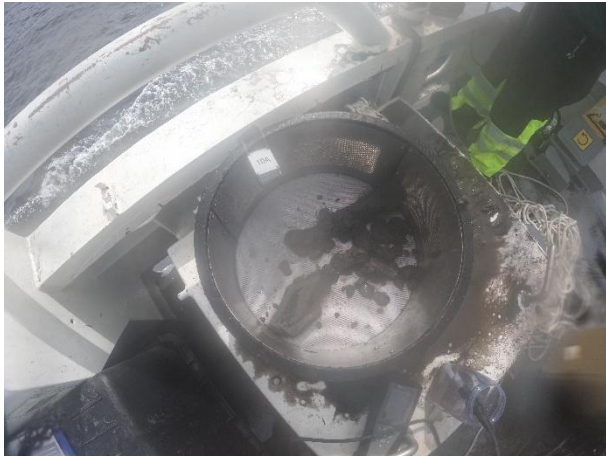
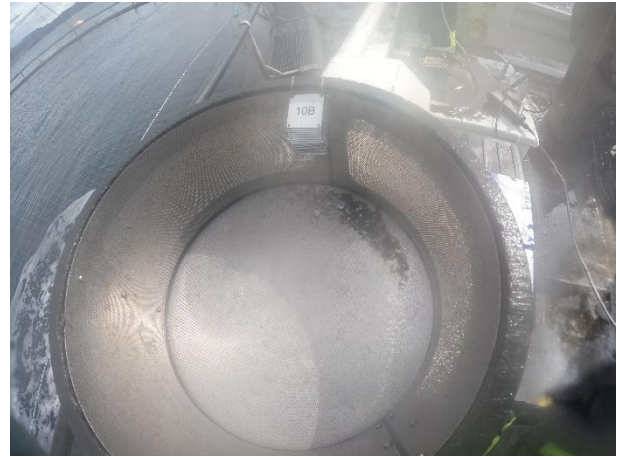
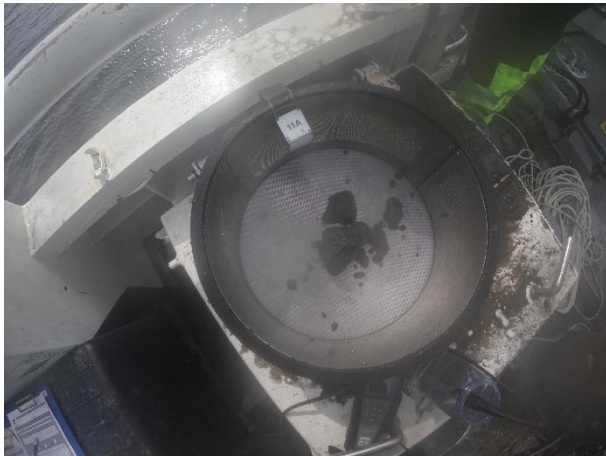
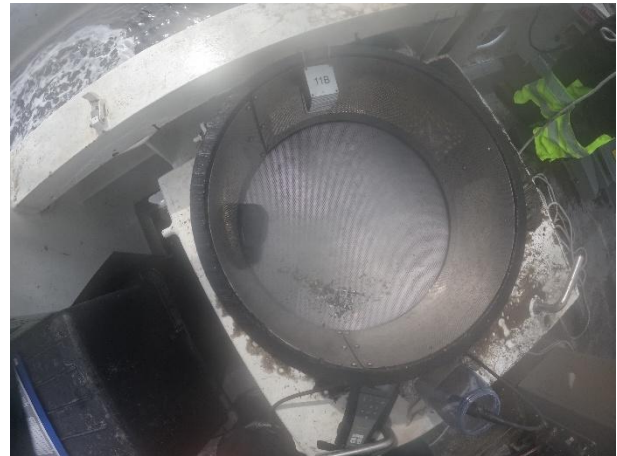
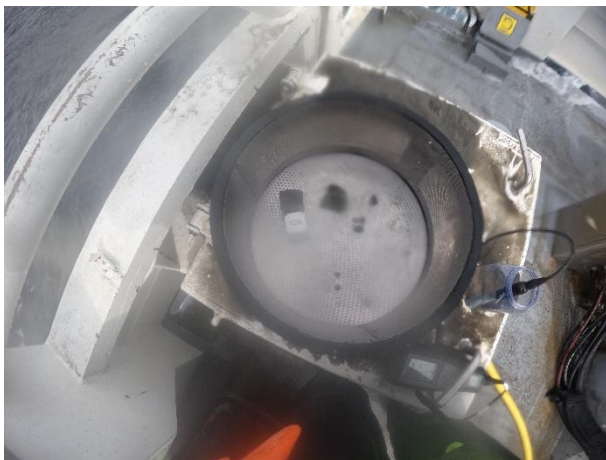
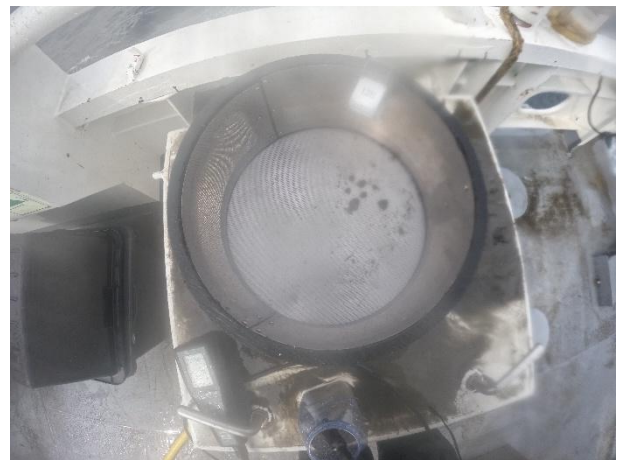
Vedlegg – Bilder fra prøvestasjoner

Bilder nedenfor viser sediment (A) og ferdig vasket prøve (B) ved stasjonene.
