B-undersøkelse

Lokalitet MELØYSJØEN (28956)

Lokalitetstilstand 2

Rapport ID 22461

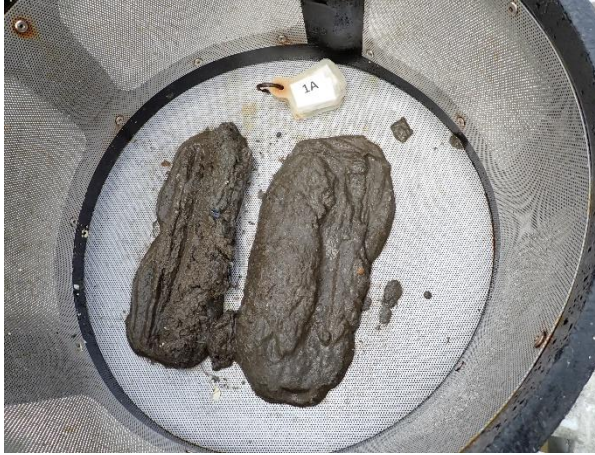
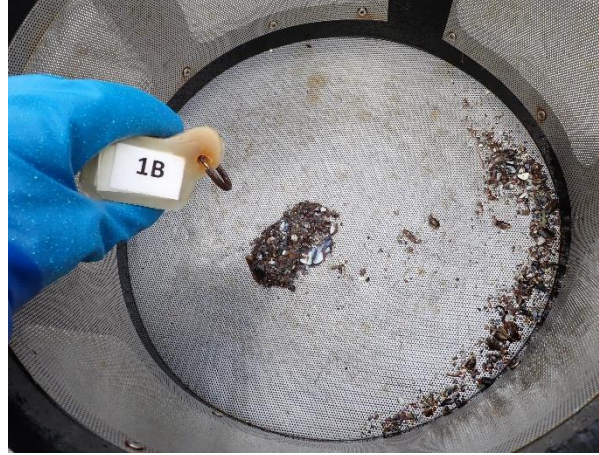
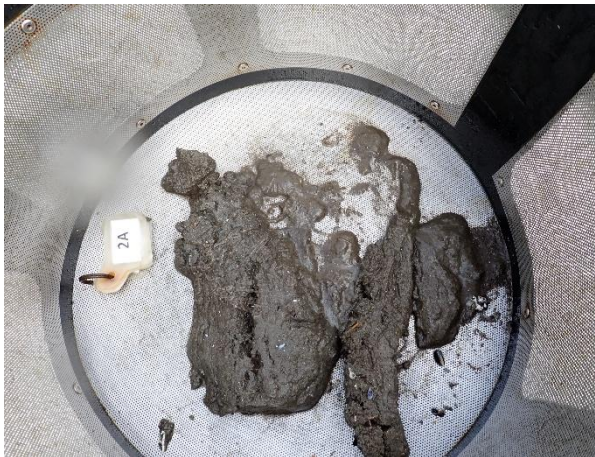
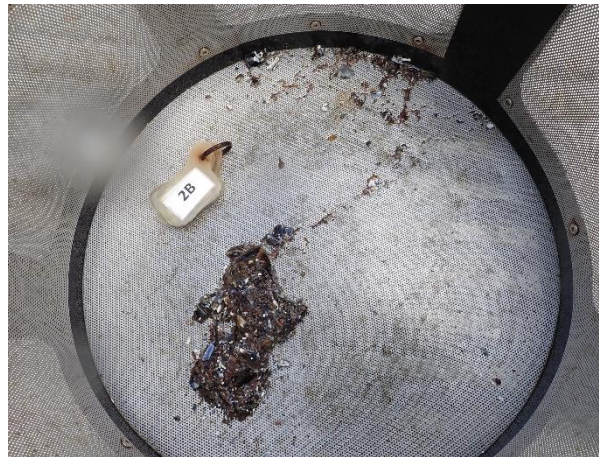
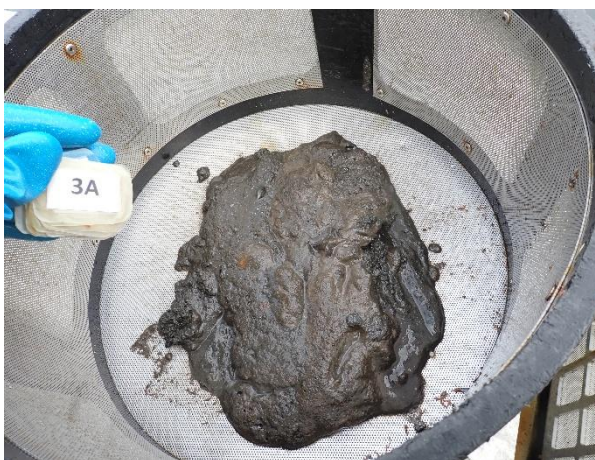
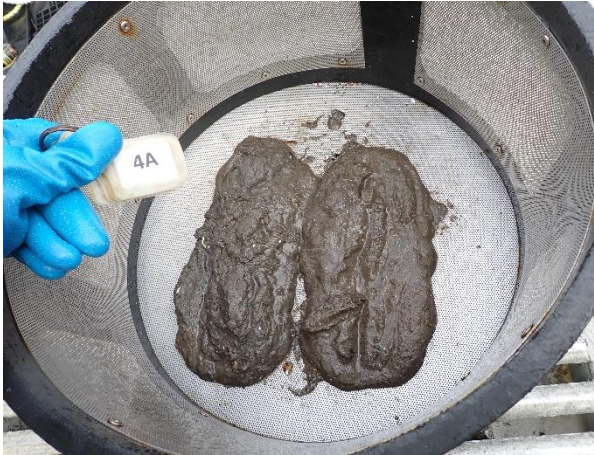
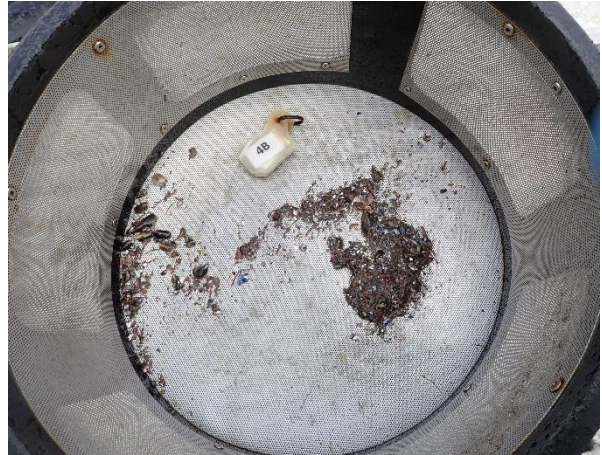
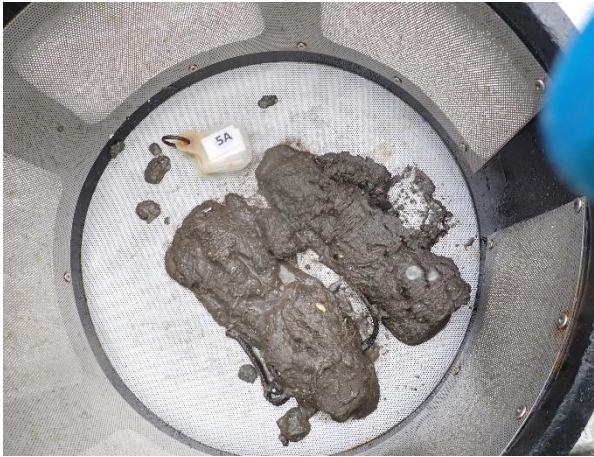
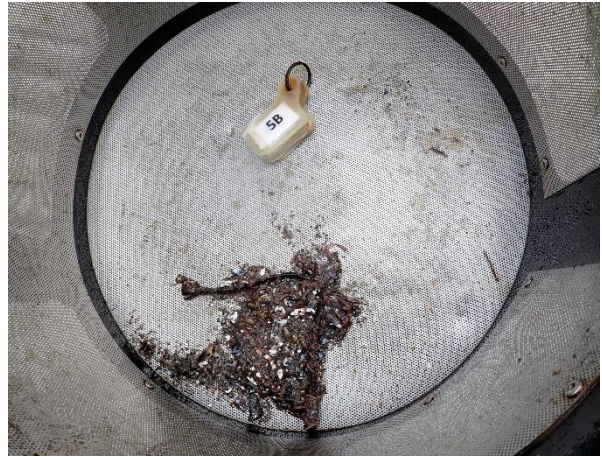
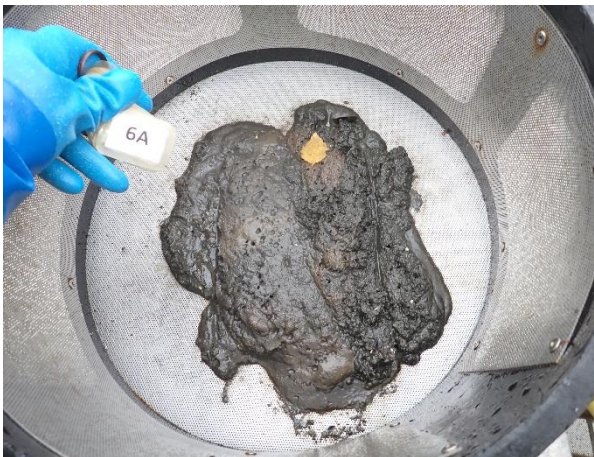
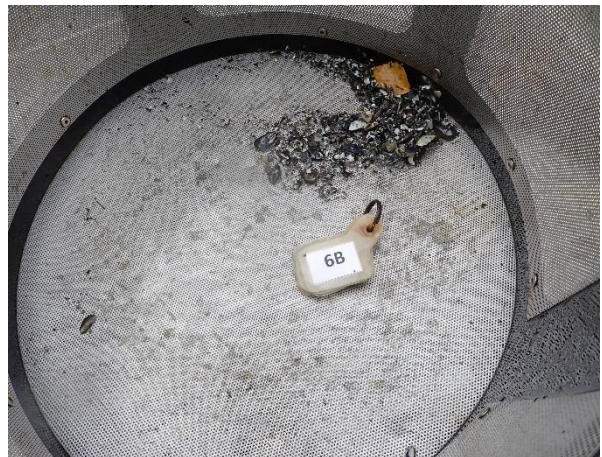
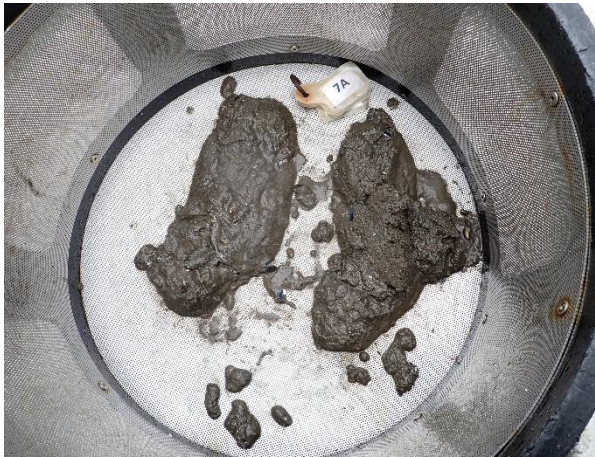
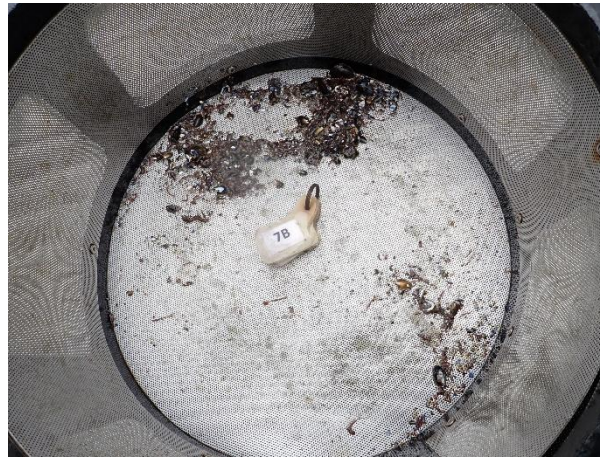
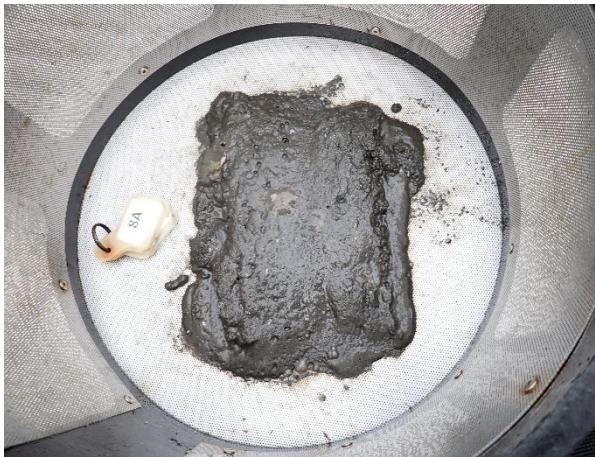
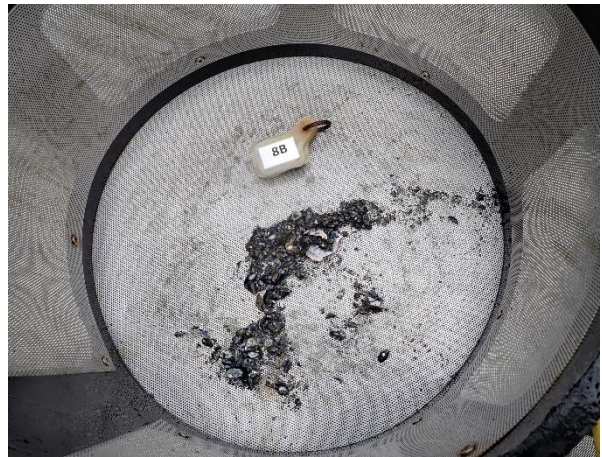
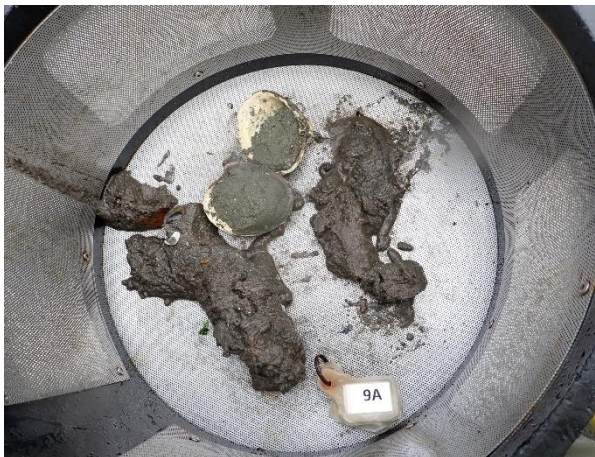
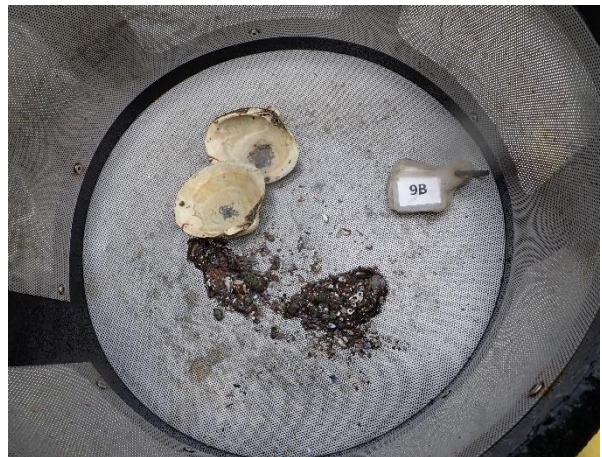
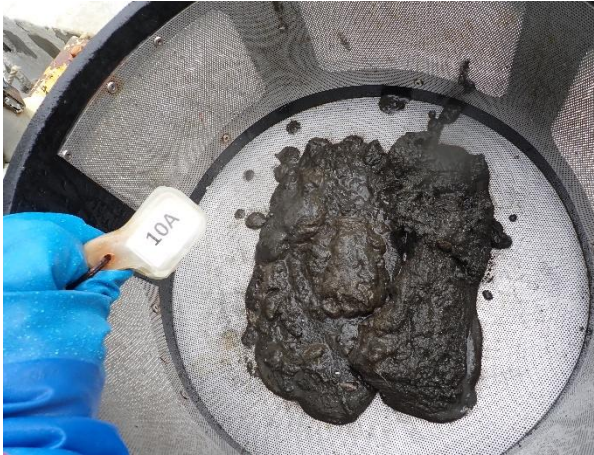
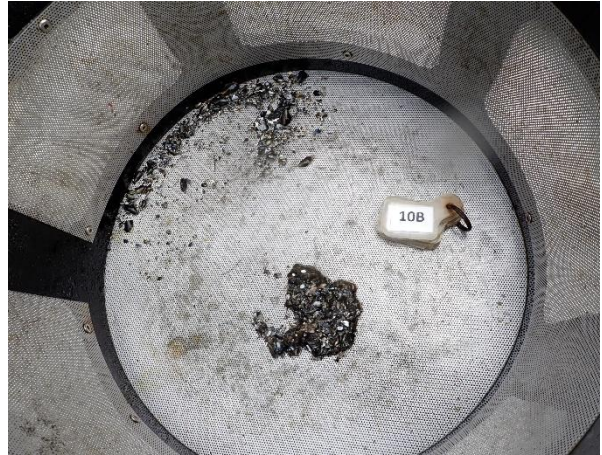
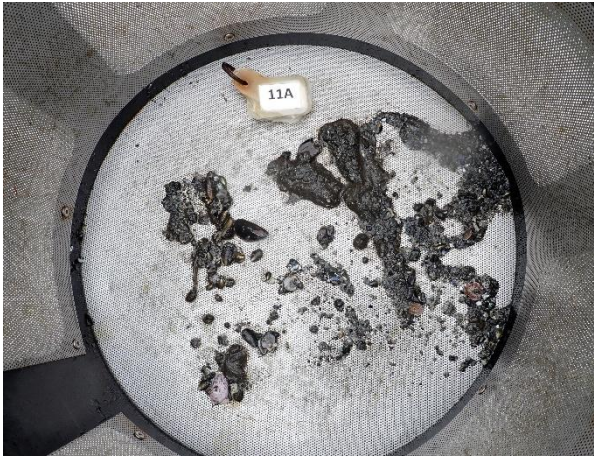
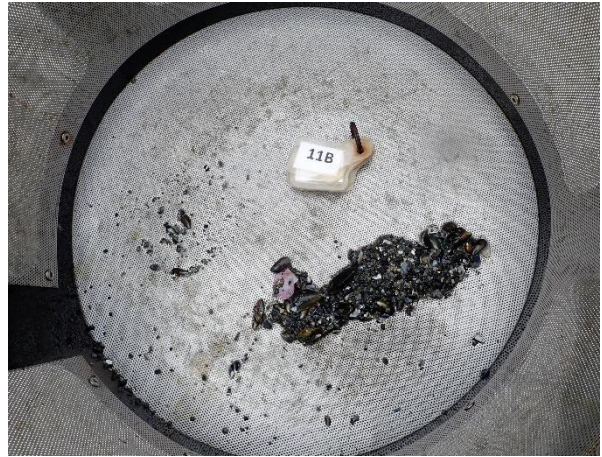
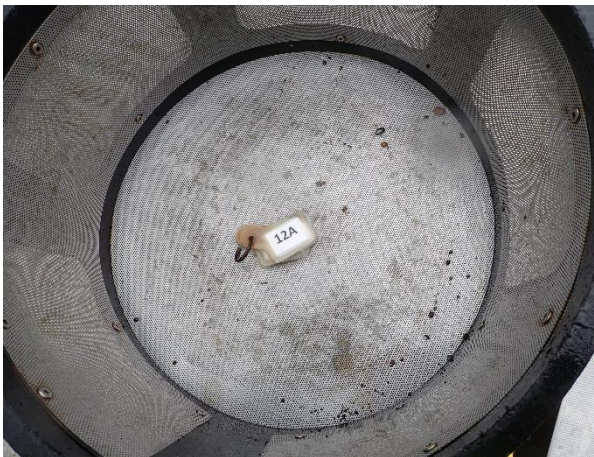
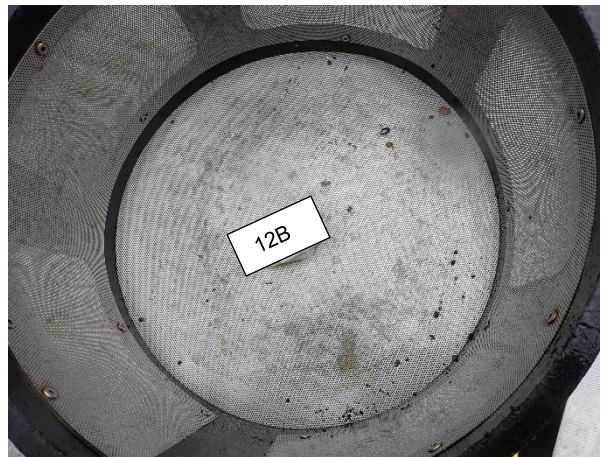
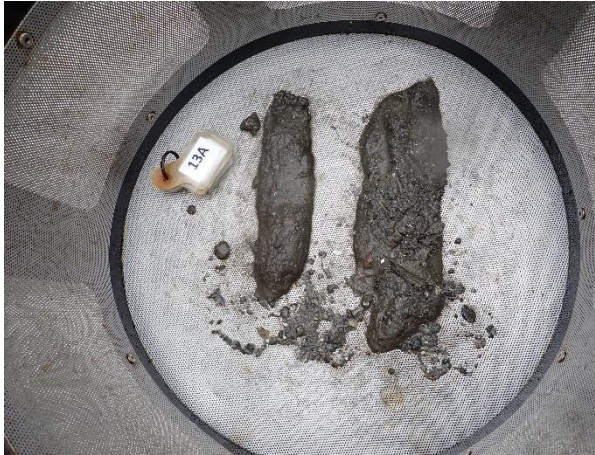
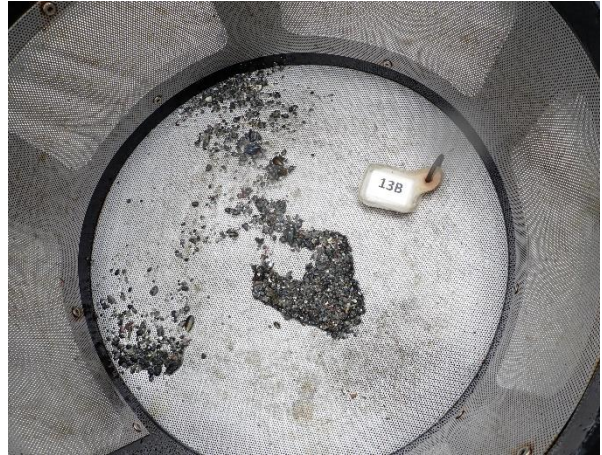
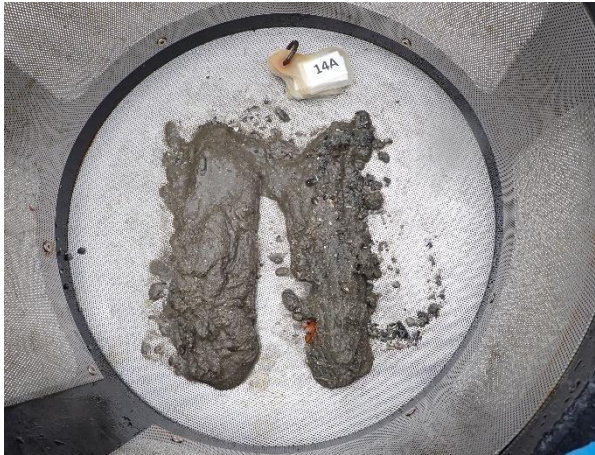
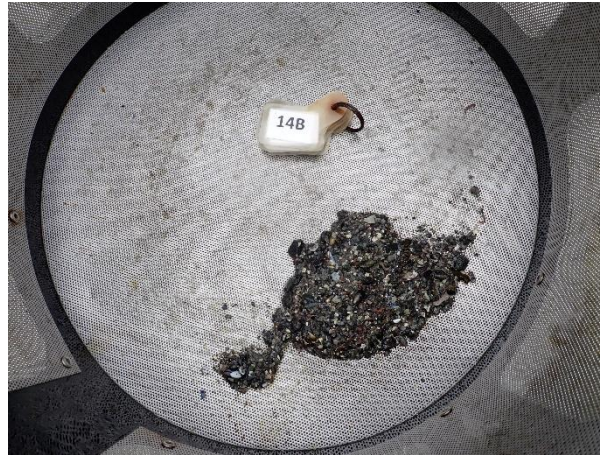
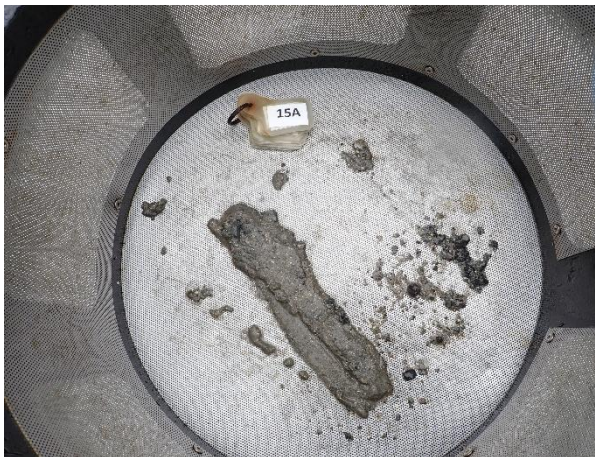
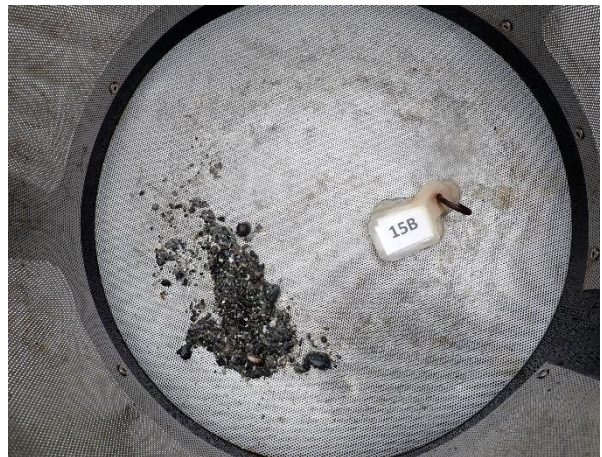
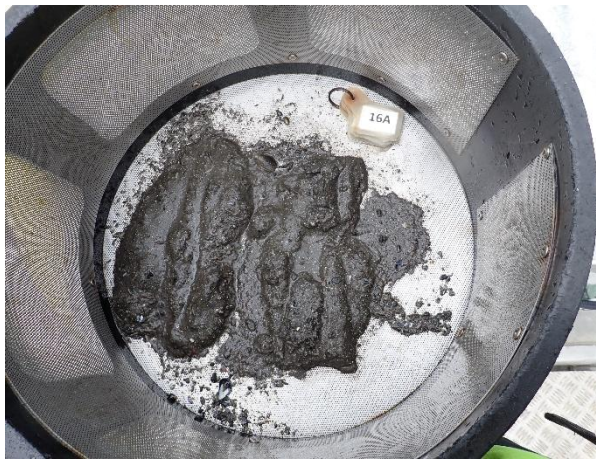
Vedlegg 1 – Bilder fra prøvestasjoner

Bilder nedenfor viser sediment (A) og ferdig silt prøve (B) ved stasjonene.
